# *Il restauro di una Villa*

## *Villa* **FORNI CERATO**

ANDREA PALLADIO UNESCO HERITAGE

LE INDAGINI PRELIMINARI  
DA OTTOBRE 2018 AD APRILE 2021

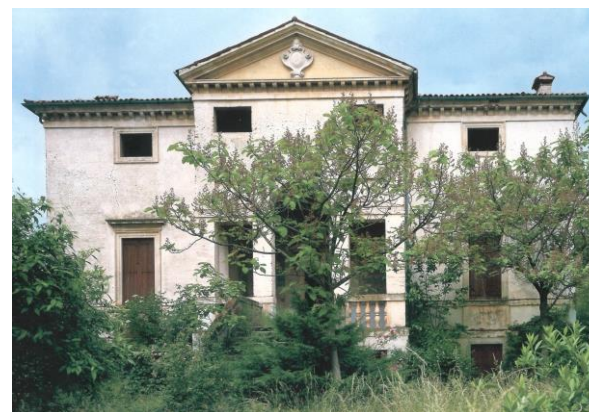
La Villa nel 2016

L'edificio storico, continuò a versare in condizioni critiche presentando **cedimenti strutturali** con fessurazioni passanti alle pareti perimetrali, esposte all'umidità e con vegetazione cresciuta addirittura dentro la struttura. L'esito del contenzioso durato 20 anni arrivò nel 2015: il giudizio si concluse con una sentenza che accolse la domanda di revocatoria proposta dal fallimento.

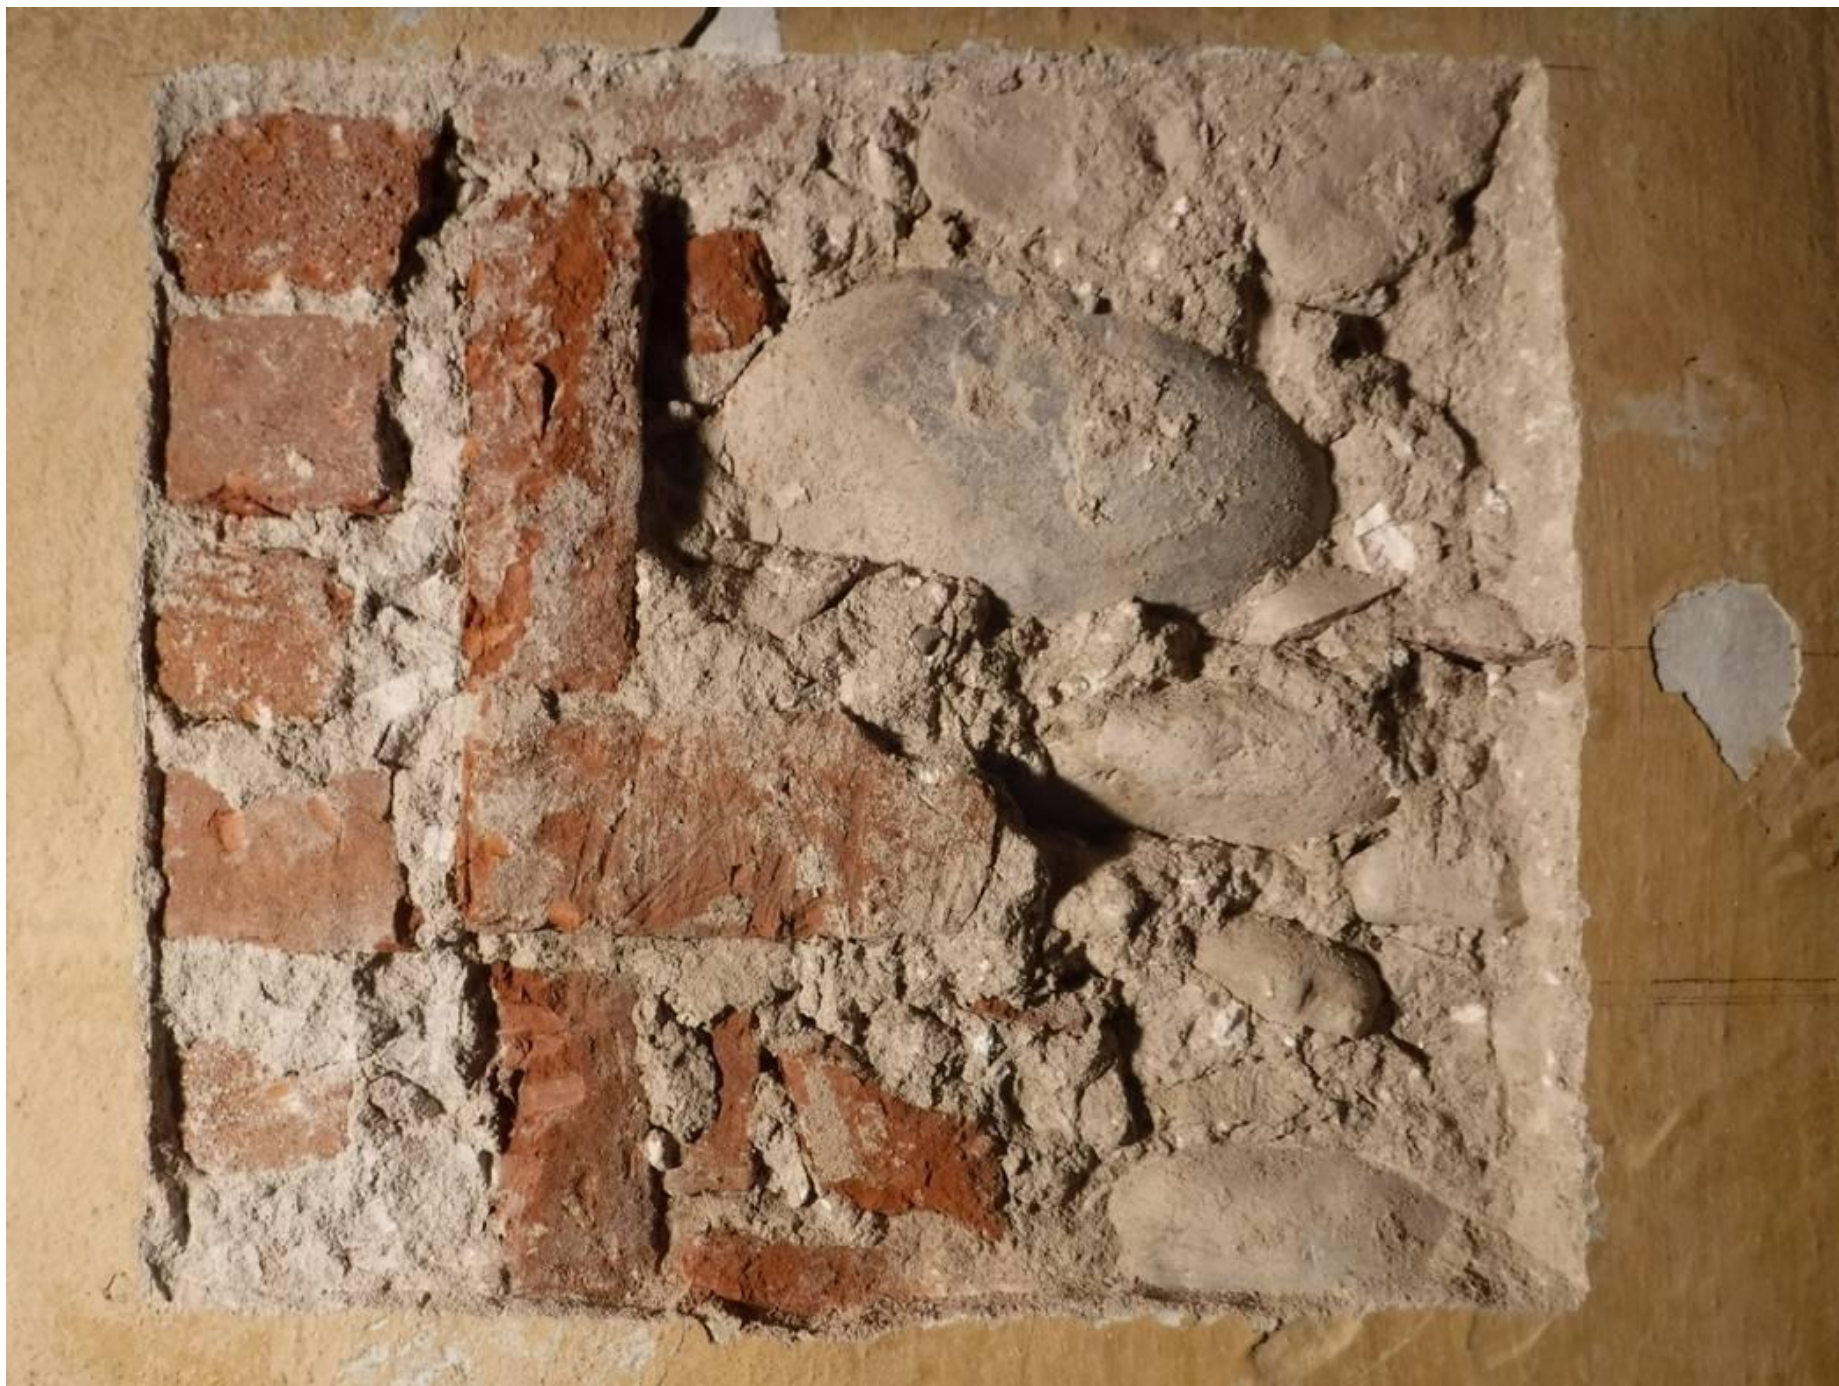
Tamponatura sopra finestra della parete nord salone

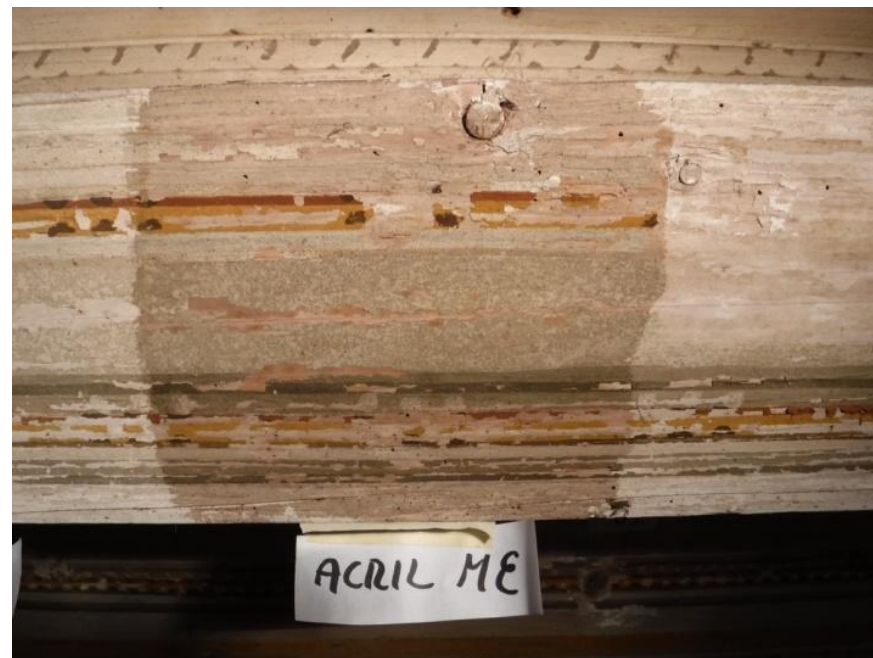
Campione di pre-fissaggio sulle travature decorate a tempera del Salone

Si suggerisce pertanto di procedere quanto prima con la messa in sicurezza dei soffitti lignei di tutto il piano nobile e della loggia, intervenendo innanzitutto nelle localizzate situazioni di infiltrazione dal sottotetto che stanno provocando fenomeni di marcescenza con perdita di materiale ligneo e più diffusamente con il pre-consolidamento delle finiture pittoriche utilizzando il Paraloid B72, prediligendolo per la contenuta alterazione cromatica derivante dal suo utilizzo.

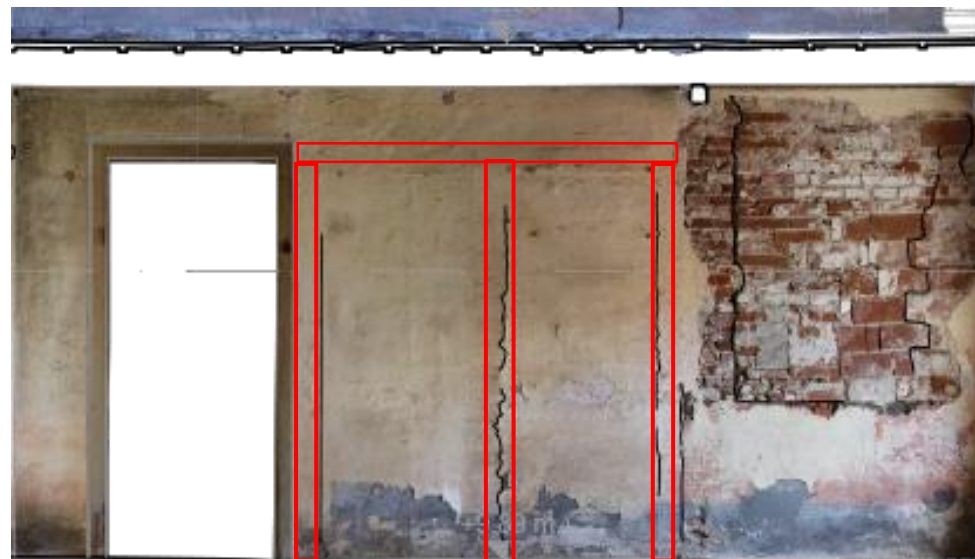
Analogamente, al piano terra, sempre sulla parete nord della stanza a sud est sono stati messi in luce architravi e stipiti lapidei di due aperture tamponate, possibili accessi da questo ambiente al vano scale retrostante.

Elementi lapidei (architravi e stipiti) di due accessi dal vano a sud est del piano terra verso il vano scale

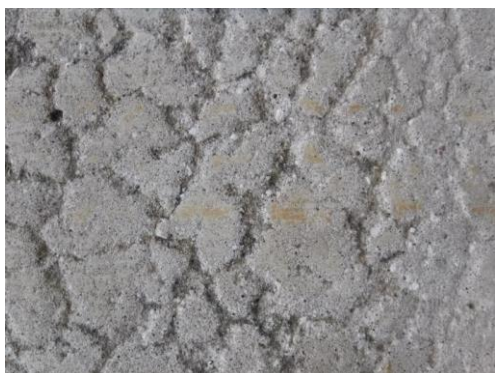
Degrado tipico dell'intonaco

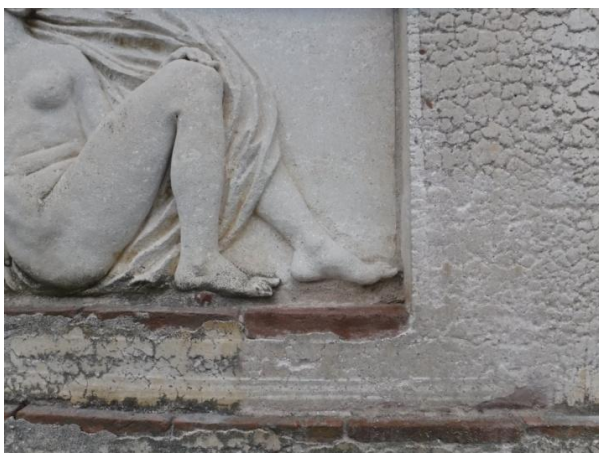
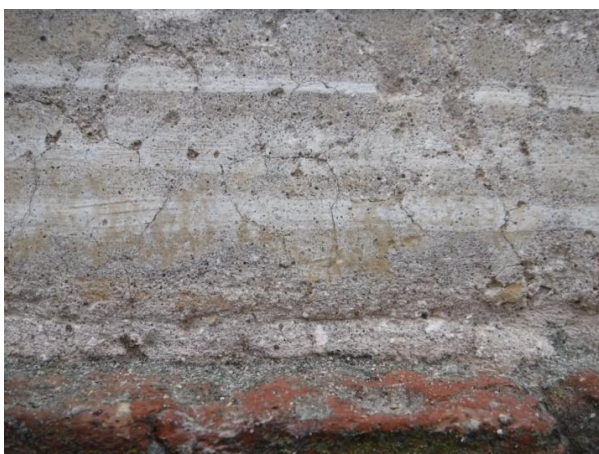
Sarebbe utile approfondire l'analisi della possibile originalità e datazione di questi elementi decorativi anche mediante una verifica della corrispondente tamponatura nella parte interna della loggia dove è evidente un'estesa stuccatura in malta cementizia.

Campione di pulitura eseguito  
sul materiale lapideo e sull'intonaco decorato

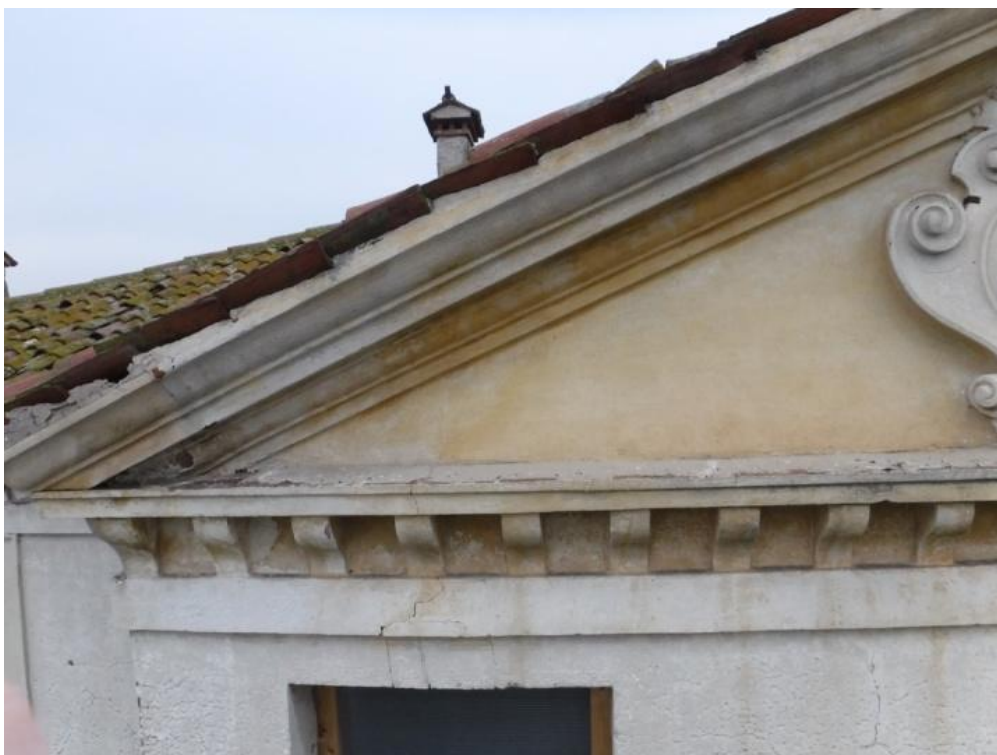
La struttura muraria è del tutto analoga a quella dell'intero edificio: ciottoli e mattoni con allettamento in malta di calce.

Timpano loggia – saggio sulla specchiatura centrale con evidenza della struttura muraria

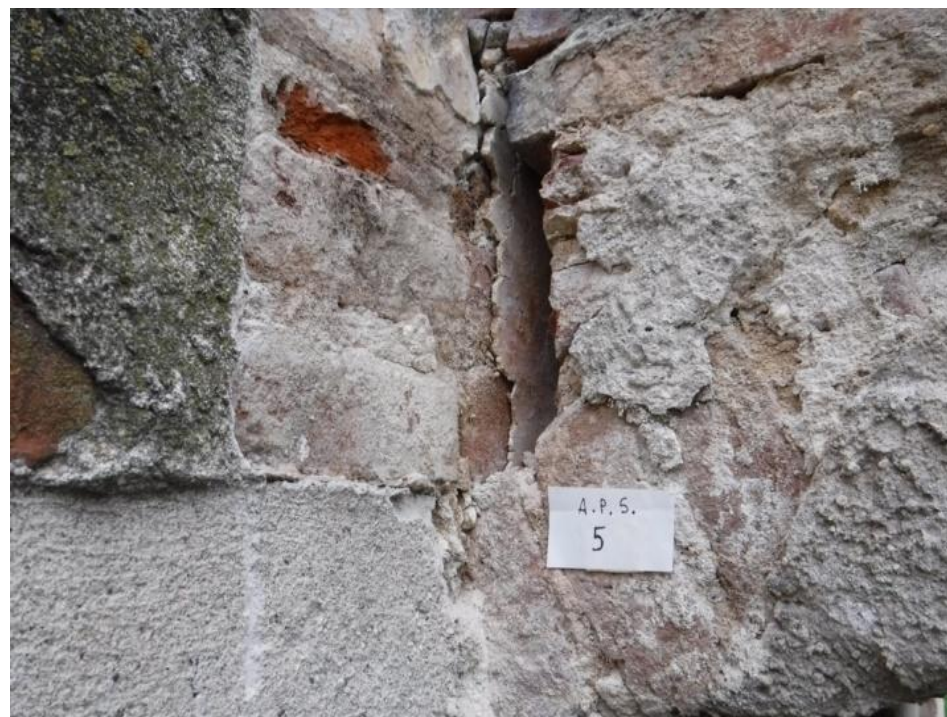
- Altre verifiche a nostro avviso significative riguardano l'intera parete della loggia al piano terra dietro la scala e a lato della stessa, coperta da un recente intonaco di natura cementizia e la tamponatura posta sul prospetto ovest sempre al piano terra in posizione corrispondente e opposta a quella esistente sul prospetto est.

Assenza di ammorsatura tra pareti scala e loggia

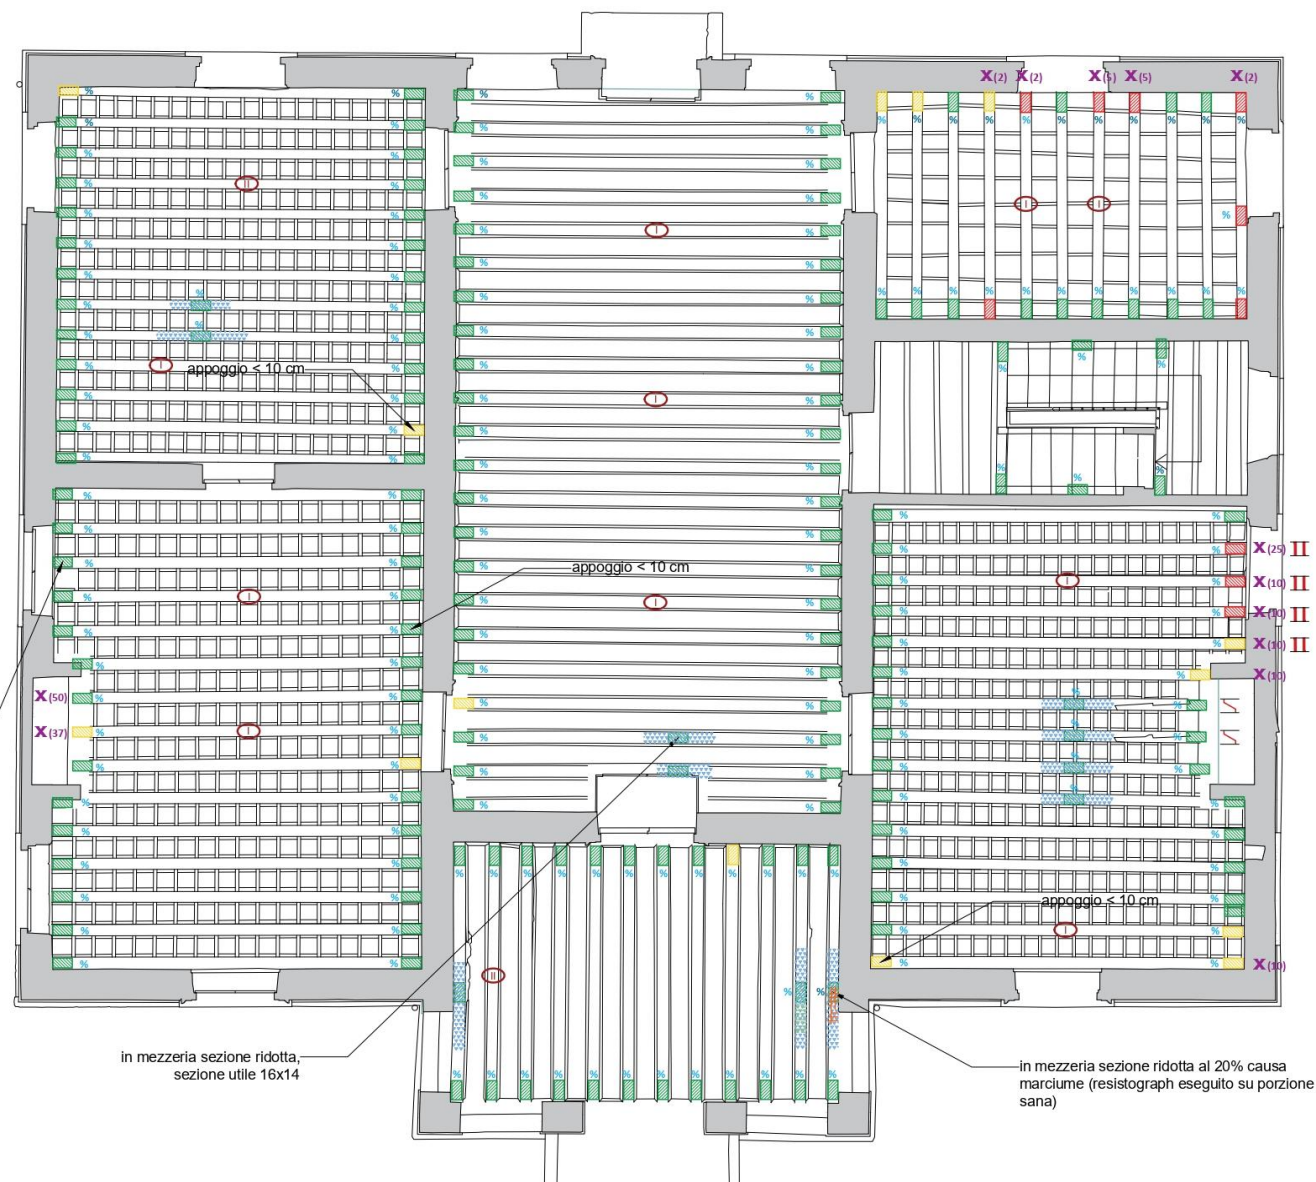
## PIANTA SINOTTICA DELLA STATO DI DEGRADO DELLE TRAVI LIGNEE AL PIANO PRIMO

in appoggio sezione ridotta pari a 16x18

in mezzeria sezione ridotta,  
sezione utile 16x14
