La casa preesistente e le colombaie di  
**VILLA FORNI CERATO**

Quaderno di ricerca realizzato da  
**VILLA FORNI CERATO FOUNDATION**  
ottobre 2025

# **STUDIO DEL RUDERE: ALCUNI INDIZI SULLE FASI COSTRUTTIVE**

La relazione raccoglie uno studio preliminare alle attività di consolidamento e rifunzionalizzazione del rudere, basato sulle informazioni ad oggi disponibili. I futuri interventi metteranno sicuramente in luce nuovi dettagli per comprendere in modo più coerente le fasi costruttive che hanno caratterizzato la storia dell'immobile e del complesso di villa.

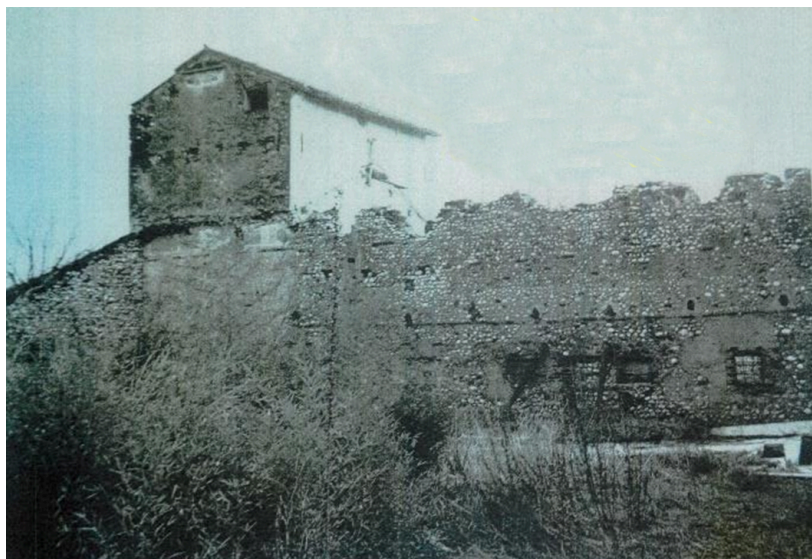
*Figura 22. Vista da nord del corpo est nel 1978. Si nota che la copertura della torre è ancora in sede (crollerà tra il 1978 e il 1980), mentre quella del corpo allungato è già crollata. (Archivio Patrimonio SABAP-Vr)*

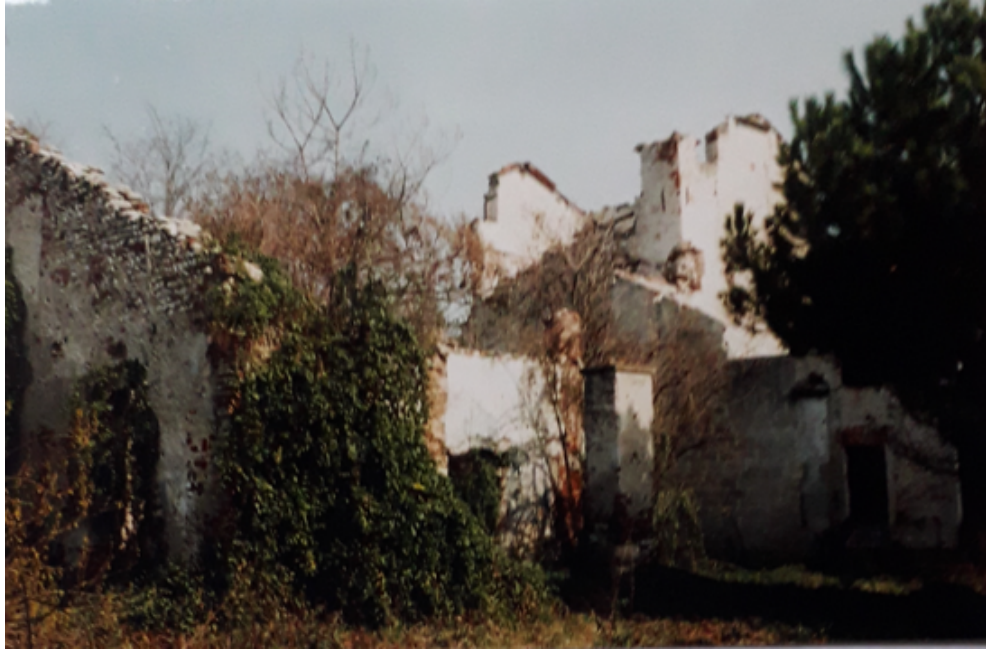
*Figura 27. Foto del 1993 che attesta il crollo della copertura e della parete ovest della torre. (Archivio Patrimonio SABAP-Vr)*

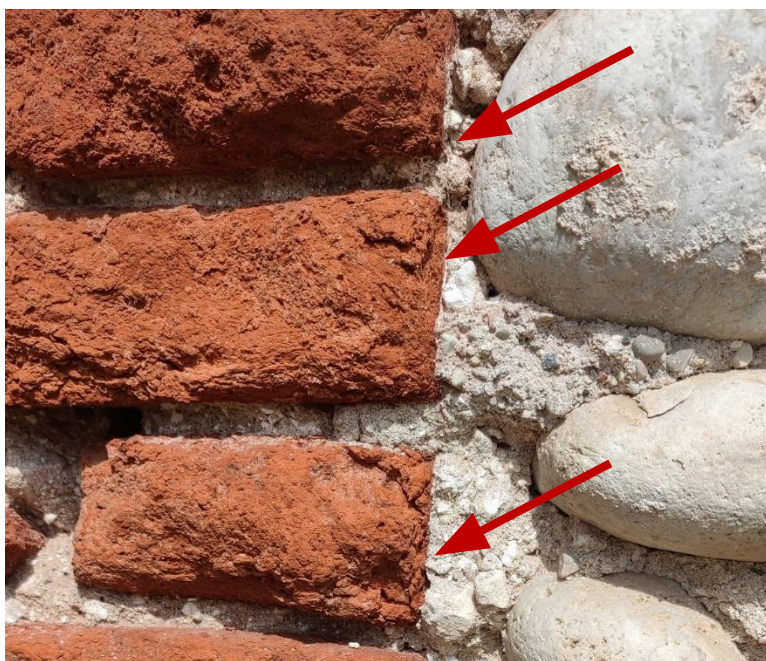
*Figura 31. Dettaglio del sottile strato di scialbatura che copriva il cantonale finito in mattoni pieni all'angolo S-O della casa, con ciottoli e malta sulla prosecuzione del muro che vi si appoggiano.*

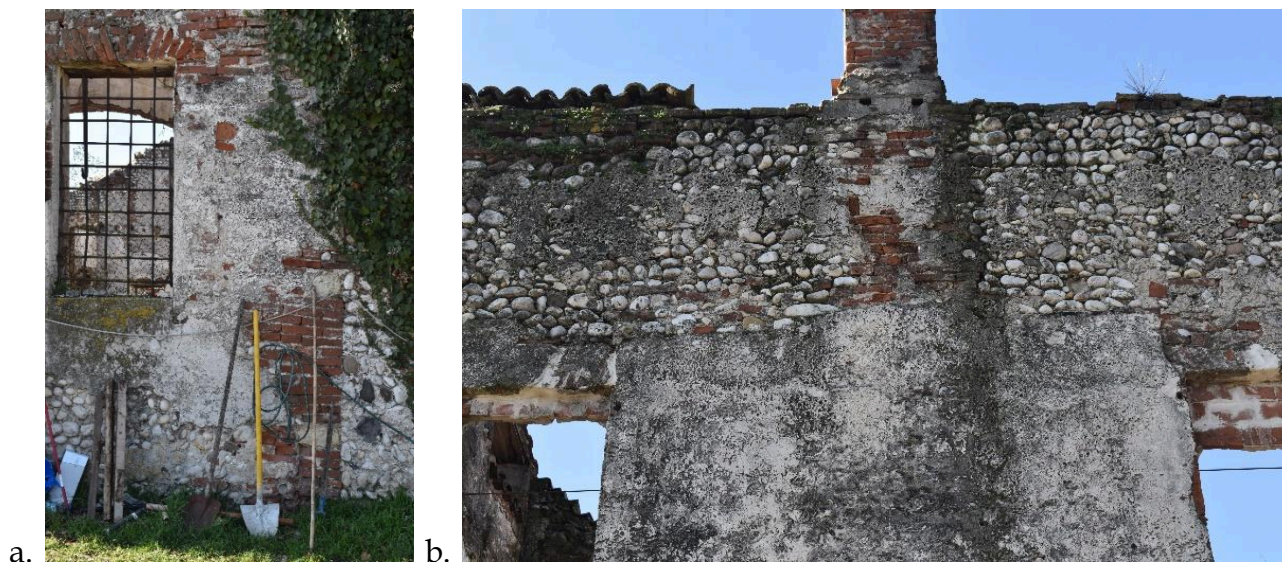
La **torre colombara**, sullo spigolo N-E (Figura 33a), lungo via Marconi, viene delimitata da un cantonale in laterizio con due elementi in pietra simili a quelli impiegati nelle angolate della casa (l'altro spigolo sulla facciata est è coperto da intonaco). La tecnica costruttiva della muratura è analoga a quella del piano terra nelle pareti nord e ovest della casa, ma il muro nord della torre sembra invece appoggiarsi al cantonale della casa (nonostante rappezzi di intonaco rendano difficile la lettura)<sup>5</sup>, ad eccezione di un ammorsamento a metà altezza del cantonale, costruito forse rimuovendo un concio lapideo e innestandovi della muratura in ciottoli e laterizio per collegare le parti (Figura 30b). La colombara potrebbe essere stata,

Figura 33. Dettagli della parete orientale della torre colombara est: a) Cantonale N-E, a cui si appoggia il muro che delimitava la tettoia nord; b) Sopraelevazione della torre.

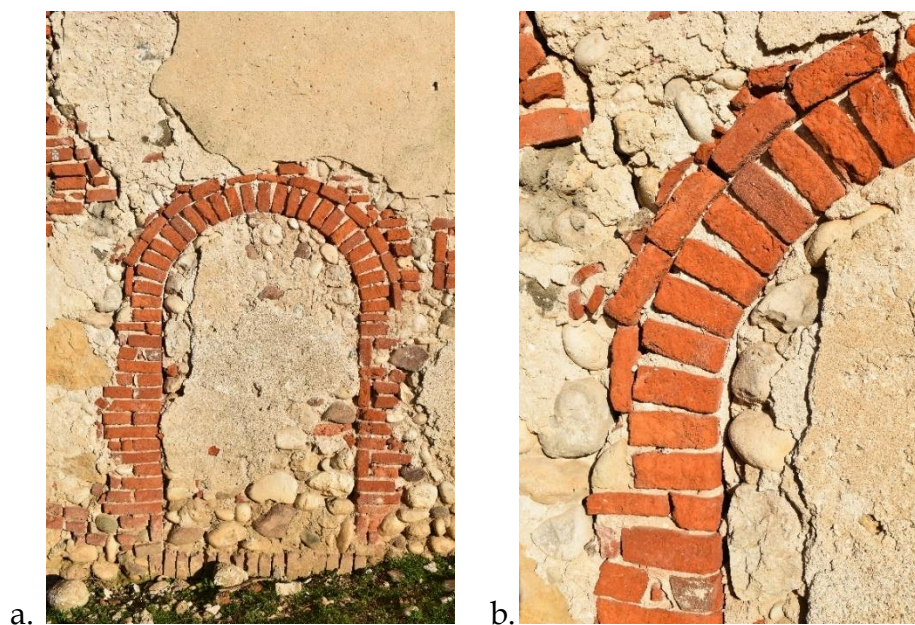
Scendendo nel dettaglio degli **elementi architettonici** che caratterizzano le pareti, non è possibile stabilire se la porta a nord-ovest (Figura 34) della parete occidentale della casa sia originale o inserita successivamente. Presenta una soglia realizzata in mattoni di costa e un arco a tutto sesto con bardellone. La malta sembra in continuità con la tessitura adiacente, anche se ci sono ancora molti lacerti di intonaco; sono presenti zeppe, frammenti di mattoni e coppi che colmano gli interstizi tra le spallette e la tessitura in ciottoli. Rimangono delle tracce di intonaco precedente che copriva la spalletta verso nord. Curioso il fatto che la spalletta

Figura 34. Porta sulla parete ovest della casa: a) vista d'insieme; b) dettaglio dell'imposta dell'arco con bardellone sulla spalletta verso nord, sulla quale si osservano ancora tracce di un precedente intonaco.

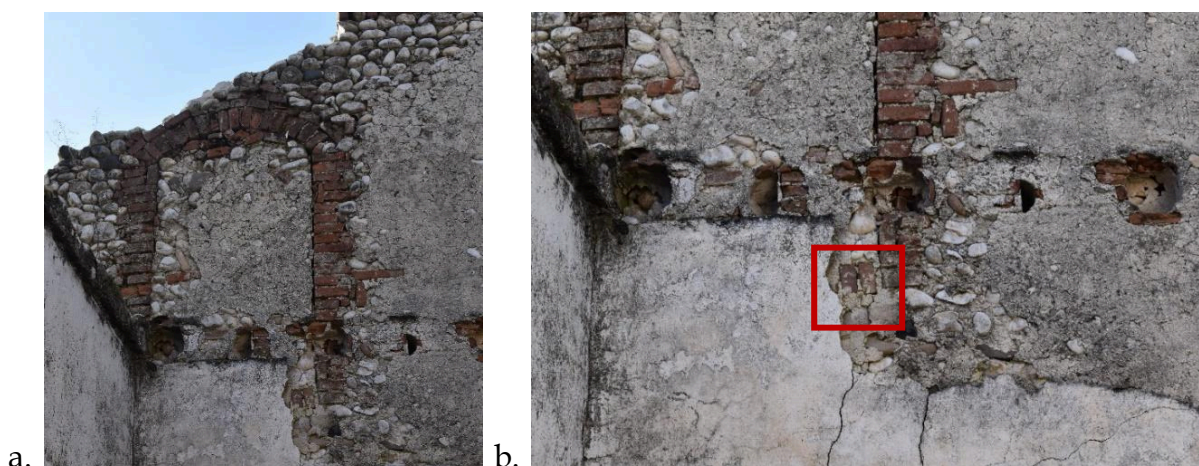
Al secondo livello è presente una porta tamponata, con altezza del foro pari a 1,70 m. Se ne rileva la configurazione precedente sulla controparete, dall'interno dell'edificio, con arco ribassato composto da mattoni di costa, sovrastato da bardellone, spallette in cotto e parte della soglia (Figura 35). Si vedono, infatti, due mattoni posizionati di costa, analogamente alla soglia della porta verso nord che insiste sullo stesso prospetto<sup>10</sup>. La fattura delle due aperture sembra simile, ad eccezione della forma dell'arco, a tutto sesto nel caso della porta.

Figura 35. Porta al secondo livello del prospetto ovest: a) vista d'insieme sulla controfacciata; b) dettaglio della soglia parzialmente coperta da intonaco.

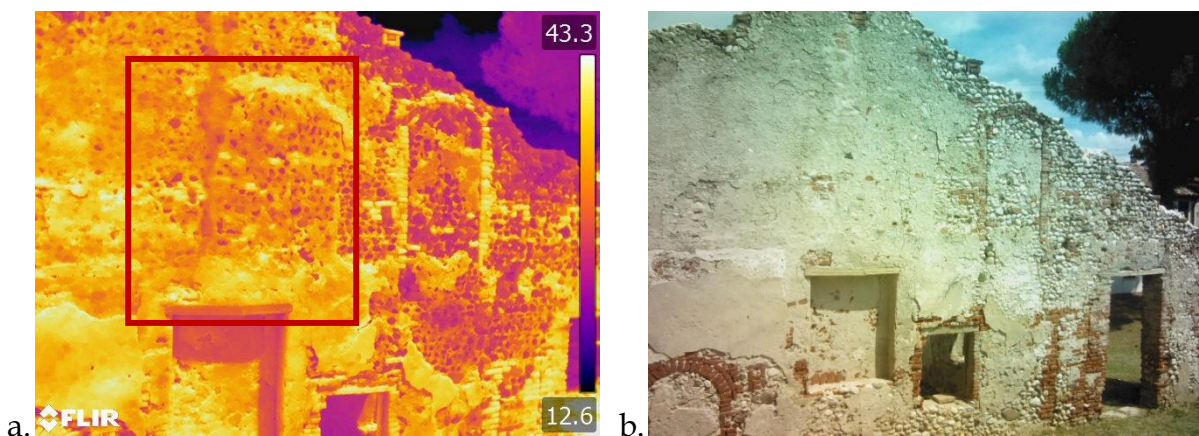
Si riconosce una possibile ulteriore apertura al secondo livello, verso nord, molto vicina alla porta; questa però è ancora molto coperta di intonaco e la sua presenza viene indicata dal quadro fessurativo. L'immagine termografica all'infrarosso in Figura 36 mostra alcune discontinuità nella tessitura muraria al di sotto dell'intonaco, ma non si riconoscono le spallette di questa apertura, né un architrave (ad eccezione di una risarcitura che sembra seguire una piattabanda), forse rimossi. In controfacciata è possibile vedere una piattabanda, di fattura molto essenziale e poco curata, con mattoni disposti secondo un allineamento molto obliquo. Per tecnica costruttiva non è riconducibile a nessuna altra apertura del complesso. Potrebbe trattarsi di un'apertura realizzata in economia in tempi recenti, oppure del tamponamento di qualcosa di non chiaro.

Figura 36. Discontinuità al di sotto dell'intonaco sul perimetrale ovest del rudere: a) immagine nello spettro dell'infrarosso in cui si riconosce una possibile apertura, successivamente tamponata; b) immagine nello spettro del visibile (immagini acquisite in data 24 luglio 2025 e gentilmente concesse dal Prof. L. Sbrogiò dell'Università di Padova).

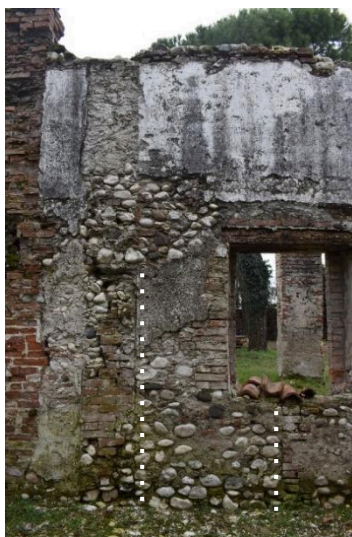
Sulla controparete sud, al di sotto della finestra centrale, si individua una possibile spalletta in laterizio che interrompe la tessitura muraria in ciottoli (Figura 37). Dopo circa 1,20 m verso est si rilevano degli altri mattoni che delimitano una linea retta che farebbe pensare ad un'altra spalletta, in questo caso però più larga e parzialmente rimaneggiata. A circa 1,60 m da terra una tavella inserita nello spessore murario potrebbe aver delimitato l'imposta di un architrave. La luce di questa possibile apertura sarebbe 25 cm più ampia delle altre porte individuate a ovest e a nord. Se questa fosse stata una porta, la realizzazione della finestra sarebbe successiva, scassando la spalletta ovest.

Figura 37. Tracce di spallette sulla controparete sud.

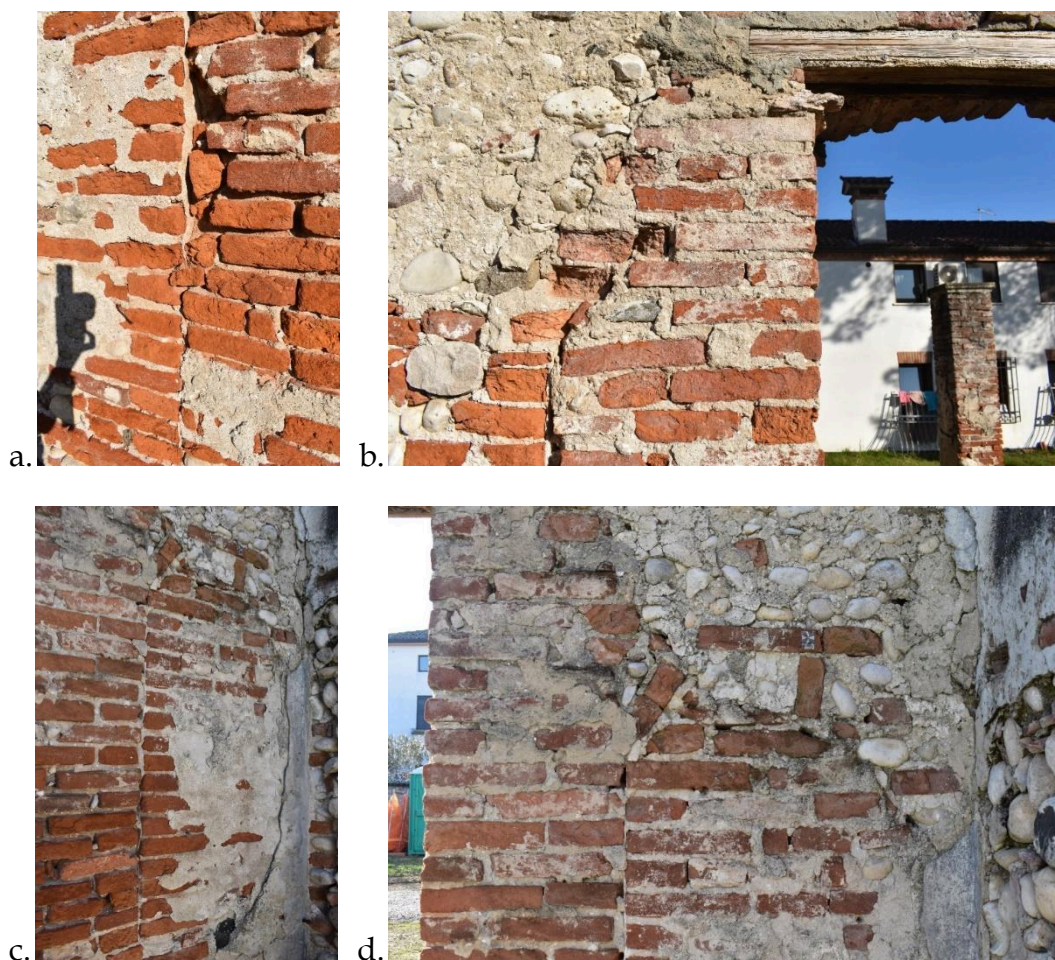
Era forse presente anche un'apertura arcuata nella porzione di muro libero che delimitava ad est il vano ovest della casa. La conformazione originale era differente da quella attuale, con la spalletta spostata verso nord (Figura 38a, c). Si rilevano, infatti, delle tracce di intonaco sulla spalletta originale, mentre la disposizione degli elementi nella tessitura muraria fa supporre che l'architrave fosse arcuato, impostato su una tavella. Sulla controfacciata, invece, è ancora ben visibile un mattone inclinato di imposta dell'arco, con forma ribassata (Figura 38b, d). Qui, la spalletta nord è 10 cm più distante dal muro ortogonale rispetto a quella esterna, ciò che fa pensare ad una battuta, forse per un portone che si sarebbe aperto verso l'interno del vano ovest. La spalletta sud invece è continua tra interno ed esterno, ma questa non sembra essere quella originale, poiché in rottura alla muratura<sup>11</sup>. In definitiva, però, non è possibile accertare che l'apertura appartenga a questa fase costruttiva.

<sup>11</sup> Nel caso in cui la spalletta sud attuale abbia sostituito quella originale, la luce del portale più antico sarebbe stata pari a 1,85 m. Non è comunque possibile definire la luce originale dell'apertura. L'altezza è di circa 2,40 m, ben più alta della porta verso nord-ovest, alta solo 1,60 m.

Figura 38. Dettagli dell'apertura a sud-ovest sul prospetto occidentale: a) spalletta nord precedente a quella attuale con lacerti di intonaco e spalletta successiva in appoggio; b) imposta dell'arco a partire da una tavella; controfacciata: c) spalletta nord con lacerti di intonaco; d) imposta dell'arco con il primo mattone della piattabanda.

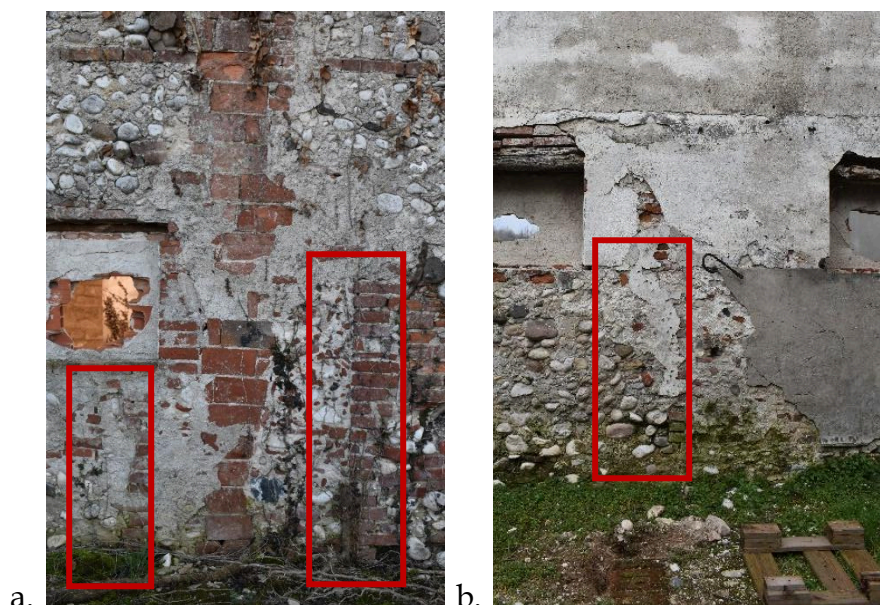
Sulla parete settentrionale della casa, in prossimità del cantonale che la separa dalla torre, si leggono delle tracce di due spallette (Figura 27a), quella orientale rotta dall'inserimento di una finestra; tra le spallette un tamponamento con materiale incoerente (piccoli sassi e frammenti di mattoni)<sup>12</sup>. A circa tre quarti di altezza della spalletta ovest si individua una tavella, su cui è ragionevole pensare, per analogia con le altre aperture, si impostasse l'architrave. La luce tra le due spallette è la medesima che vi è nella porta ad ovest (0,95 m) e, traslando il disegno di quest'ultima su queste spallette (assumendo lo stesso piano di calpestio per la soglia, poiché a nord il terreno è più alto sopra alla cantina), la tavella cadrebbe proprio all'imposta dell'arco. La spalletta ovest della presunta porta si ritrova anche in controfacciata (Figura 39b). Spostandosi verso ovest sullo stesso perimetrale, si individua un'altra spalletta, in corrispondenza alla ricostruzione muraria; sulla controparete interna

<sup>12</sup> Questo è rotto da una ricostruzione muraria più recente in mattoni pieni, anche disposti di piatto nella parte bassa. La ricostruzione è già visibile nella foto scattata tra il 1978 e il 1980 (Figura 13a), ma non si rileva all'interno dell'edificio. Potrebbe trattarsi della risarcitura di una lesione.

Figura 39. Spallette di una possibile porta sulla parete settentrionale della casa: a) lato esterno, sul quale si vedono entrambe le spallette e la tamponatura con materiale incoerente. La spalletta di sinistra (est) è a sua volta rotta da una finestra, mentre la tamponatura da una fascia di mattoni di piatto. b) Lato interno, dove si rileva la sola spalletta di sinistra (ovest).

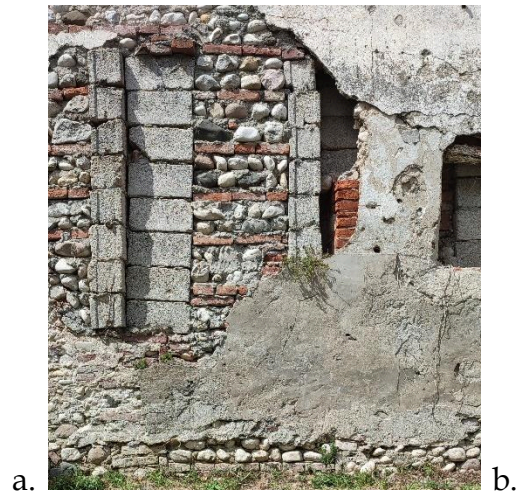
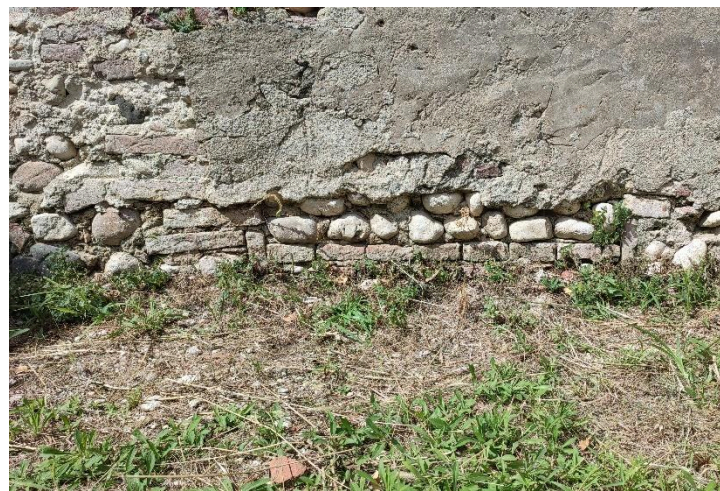
emergono, invece, tracce della spalletta est e della soglia<sup>13</sup>, diversa dalle altre per fattura, poiché qui i mattoni sono disposti di punta (Figura 40). La luce di questa apertura è maggiore (1.05 m) delle altre porte individuate al piano terra del rudere (0.95 m).

Figura 40. Tracce di apertura sul lato interno del perimetrale nord: a) spalletta est inglobata nella ricostruzione muraria; b) soglia in cotto e parte della spalletta ovest.

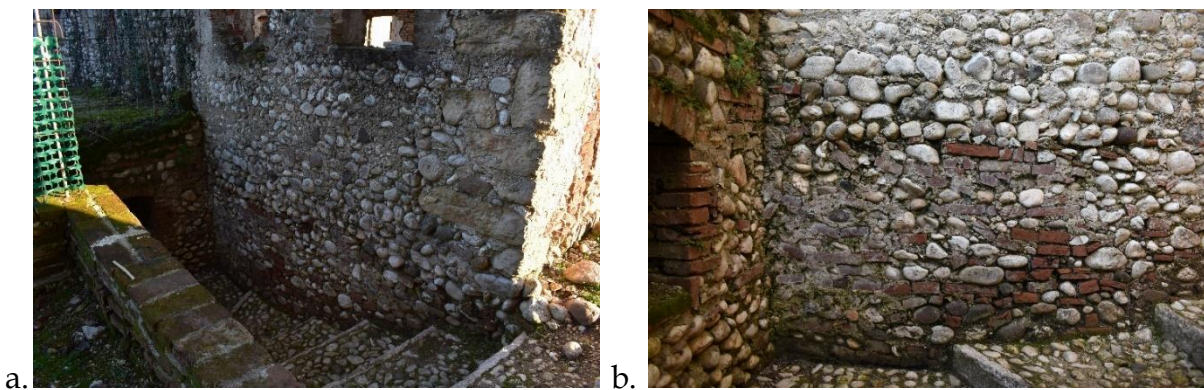
Figura 41. Parte ipogea del muro settentrionale della casa: a) si nota che il cantonale si interrompe poco sopra alla scalinata; b) differenza nella tessitura muraria tra la parte superiore e quella inferiore ipogea.

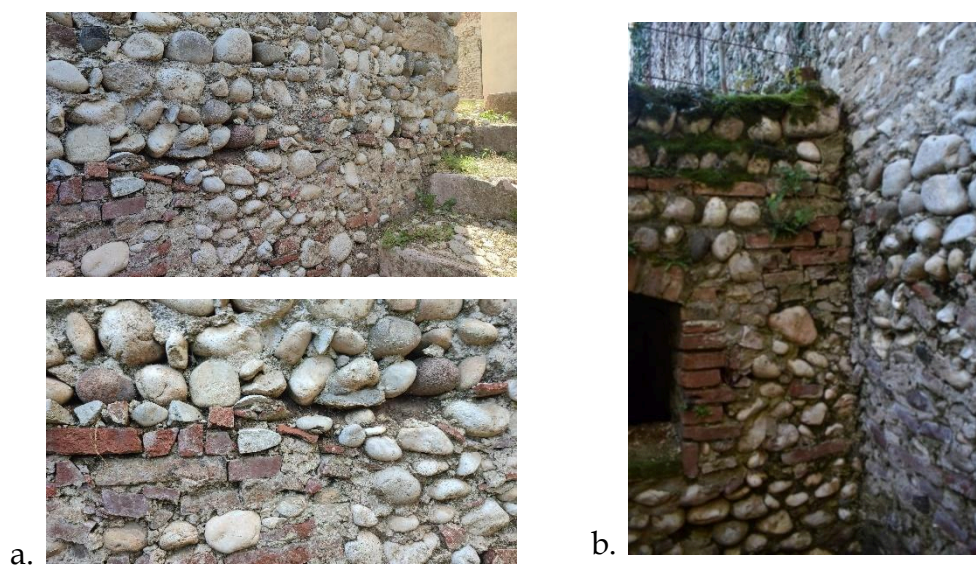
Figura 42. Parte ipogea del muro settentrionale della casa: a) giunti di malta con terra all'interfaccia tra il perimetrale nord della casa e la sua parte ipogea; b) dettaglio dell'appoggio del muro occidentale della cantina a quello settentrionale della casa.

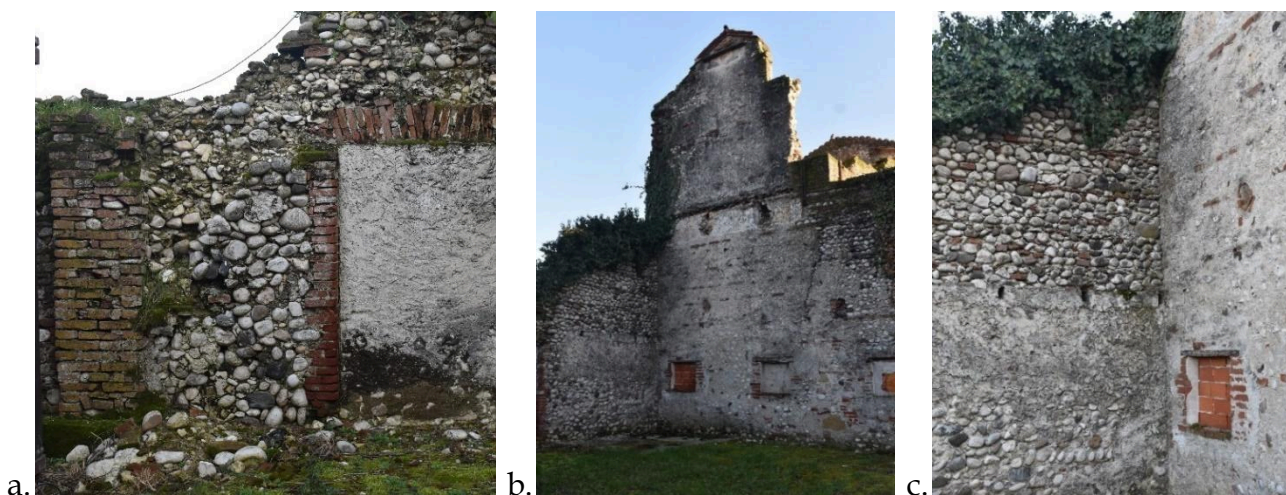
Figura 45. Parete est della tettoia nord: a) pilastro in mattoni inglobato nella parete; b) vista d’insieme in relazione alla torre; c) dettaglio dell’appoggio alla parete nord della torre.

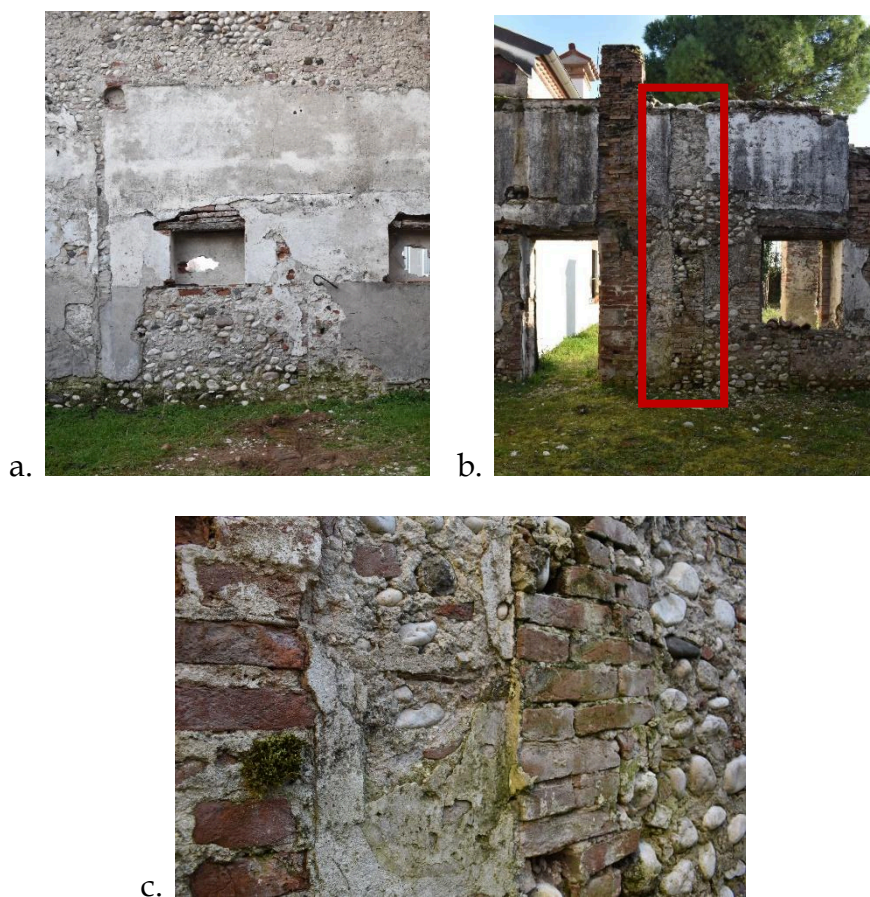
Figura 50. a) Tracce di un muro divisorio dello spessore di 10 cm sulla controparete nord (si osservi l'interruzione di intonaco); b) tracce di muro divisorio dello spessore di 40 cm sulla controparete sud e soglia lapidea a livello del terreno; c) residui di un intonaco che risvolta lungo il muro ortogonale sulla controparete sud.

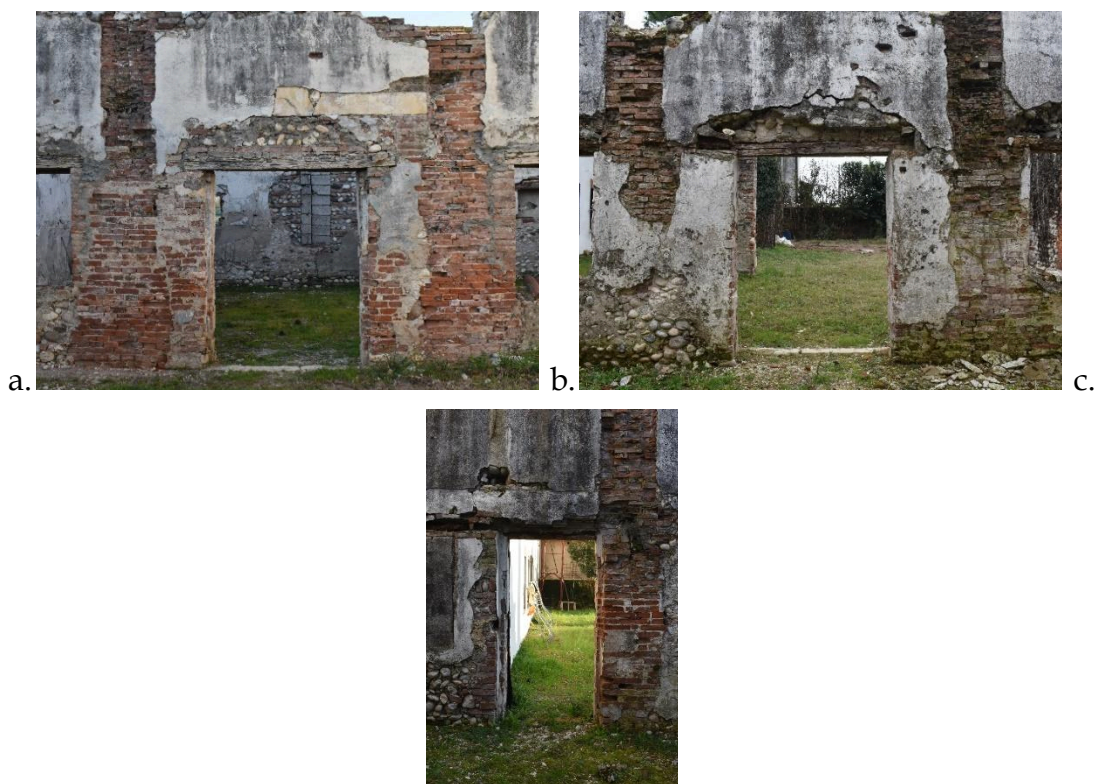
Anche l'attuale portale di accesso da sud sembra aver subito modifiche recenti (Figura 51a, b): la luce e l'altezza erano probabilmente maggiori; si nota un architrave lapideo (forse in parte nascosto dall'intonaco) che avrebbe coperto una luce ampia tanto quanto quella tra i due pilastri<sup>28</sup>. Difficile invece avanzare ipotesi per la porta che verso est (Figura 51c): una spalletta coincide con il pilastro aggiunto, l'altra è parzialmente coperta da intonaco e coincide con la spalletta ovest della finestra tamponata. Dalla fattura dei mattoni, la spalletta est sembra più antica della ovest<sup>29</sup>.

<sup>29</sup> I mattoni della spalletta ovest sono più piccoli (25x13x5 cm) e rispetto agli altri mattoni (28x14x6 cm in media), più grandi e simili a quelli impiegati nelle parti ritenute più vecchie dell'immobile.

Figura 51. Portale di accesso alla casa sulla parete sud: a) vista dall'esterno, con l'architrave in pietra precedente all'attuale ligneo; b) vista dall'interno. c) Altra porta sulla parete sud vista dall'interno (la spalletta est è quella a sinistra).

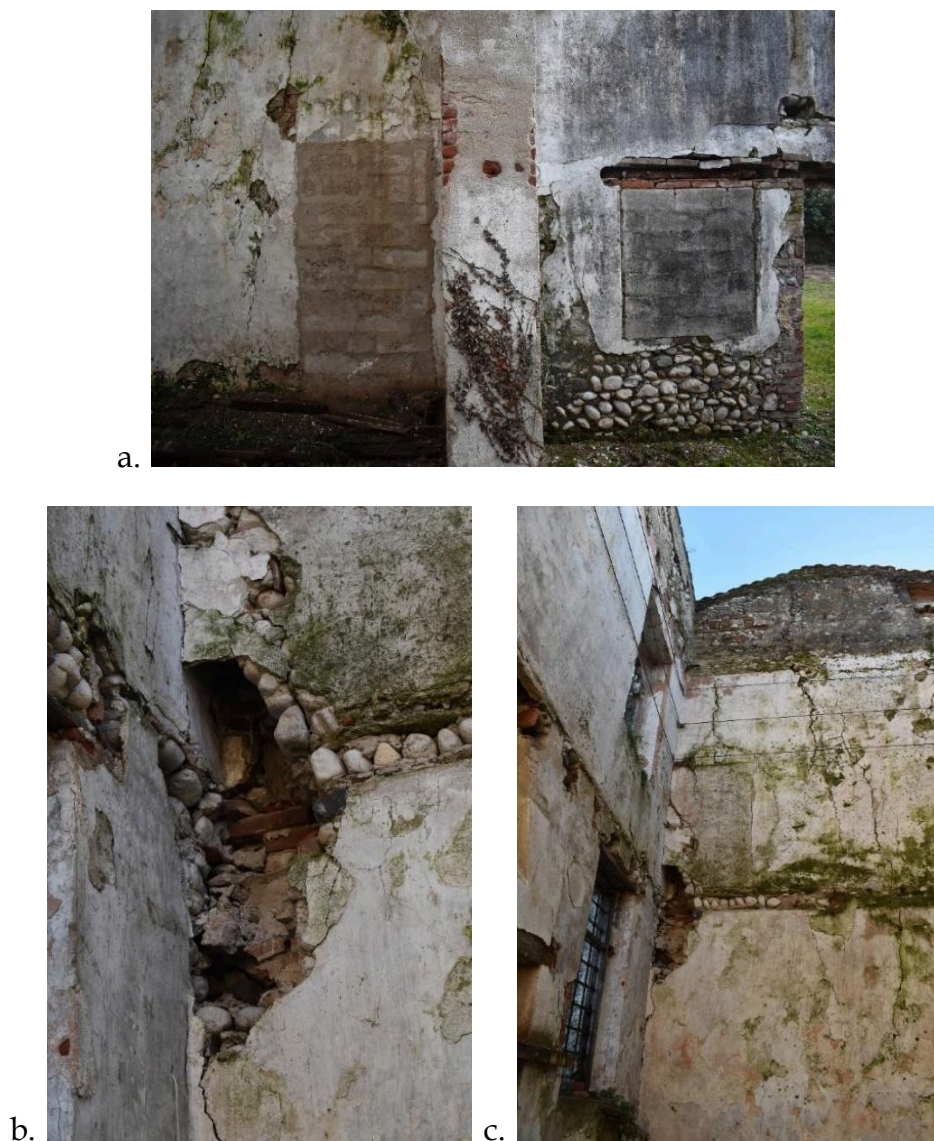
parete, si riconoscono la spalletta nord e la soglia in pietra, con una differenza materica tra i due lati della parete. Questa porta è stata poi tamponata, forse contestualmente alla realizzazione dell'arco<sup>32</sup>. Pertanto, come si vede anche nella foto del 1978 dove tutta la parete è intonacata, queste aperture hanno perso la loro funzione con l'inserimento dell'arco. Mancano, invece, informazioni sufficienti per stabilire se la parete sud di imposta dell'arco è ammorsata con il perimetrale del rudere. In una porzione dove manca l'intonaco, però, i ciottoli del muro trasversale sembrano semplicemente appoggiati (Figura 53a), ma questa affermazione necessita di ulteriori indagini.

Figura 52. Controparete sud della torre colombaia: a) porta tamponata al piano terra; b) breccia d'angolo con la parete est dove si osserva l'intonaco risvoltare; c) porta o nicchia tamponata al primo piano.

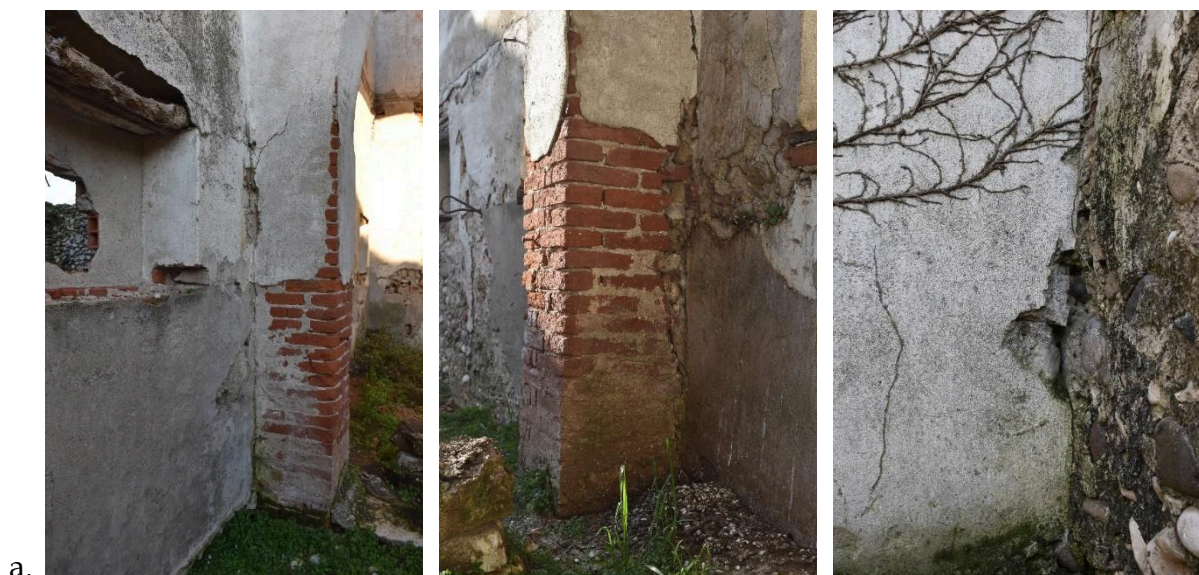
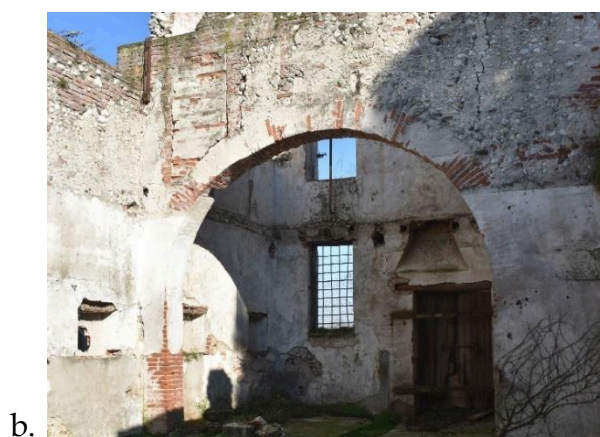
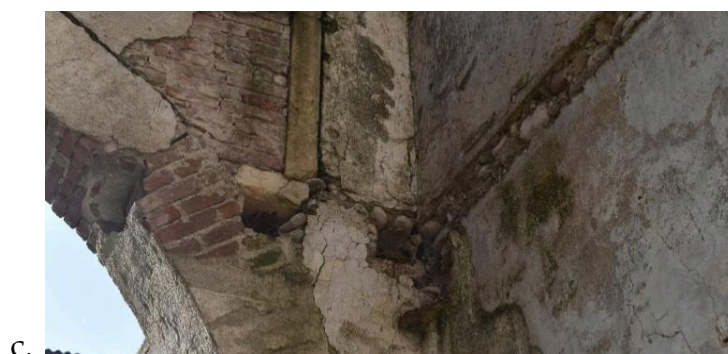
Relativamente al muro che separa la navata dalla colombara rimangono molte questioni aperte. Il **grande arco e i pilastri sui cui imposta sono stati aggiunti**, poiché il pilastro nord si appoggia sulla parete<sup>30</sup> e la ghiera dell'arco taglia delle aperture oggi parzialmente visibili (Figura 53). Una finestra con la sua spalletta sud e la piattabanda costituita dall'alternanza di mattoni di coltello e di costa è stata rotta – togliendo la spalletta nord – dall'inserimento di una porta. Sul lato verso ovest della parete, le spallette della porta sono in mattoni pieni, con quella nord parzialmente coperta da intonaco. La sede dell'architrave non è leggibile. La porta consentiva il passaggio tra la navata e la torre al primo piano<sup>31</sup>. La luce della porta è più ampia di 20 cm circa verso est, forse per creare la battuta per il serramento. Dal lato est della

Figura 53. Parete trasversale all'interno della casa, dettagli dell'appoggio sui perimetrali del rudere: a) da sinistra: pilastro nord, lato ovest; pilastro nord, lato est; imposta sud, lato ovest. b) Aperture al primo piano tagliate dall'inserimento dell'arcone; c) dettaglio della rottura della porta con soglia e spalletta lapidee, vista da est.

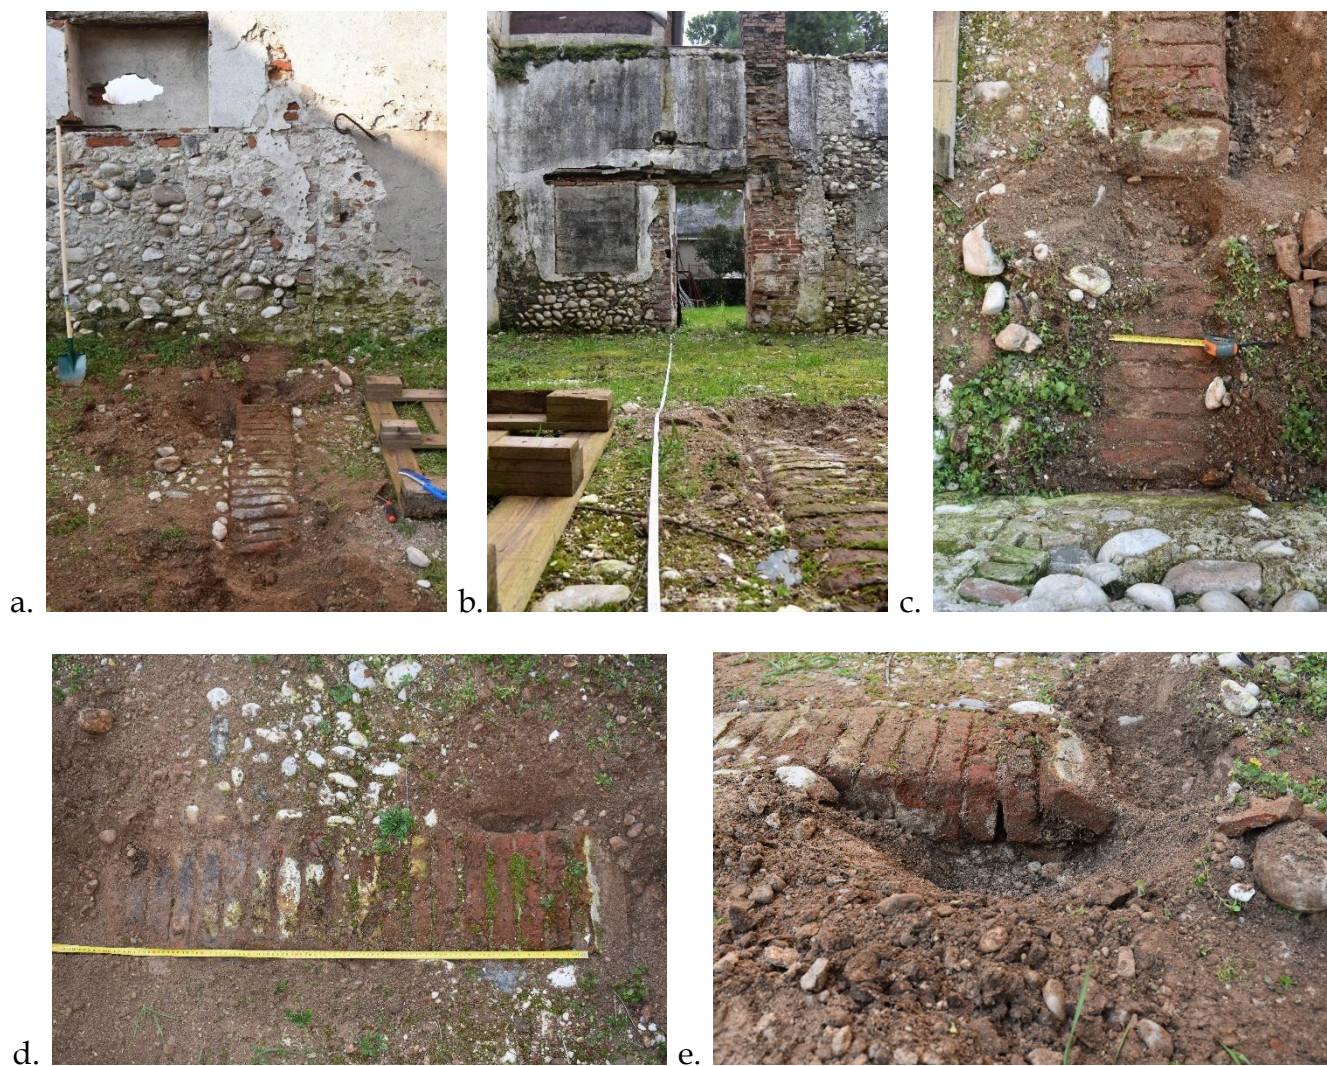
- un filare di 19 e uno di 8 mattoni e 1 tavella posizionati di costa, con uno spessore in pianta di 27,5 cm. Il primo e l'ultimo mattone dei 19 sono posizionati a 45°; si rileva poi una mancanza di elementi, i quali riprendono poi fino al muro; l'ultimo elemento è una tavella (Figura 54). Superficialmente, gli elementi presentano una concrezione scura verso sud, chiara al centro, mentre verso nord la superficie è più naturale. Si rilevano poi anche segni di usura. Il filare si colloca all'incirca in linea con la spalletta ovest di un'apertura tamponata sul prospetto nord della navata e con un pilastro della parete sud. Questo filare non si allinea con la parete di fondo della cantina.

Figura 54. Filare in cotto parzialmente esposto in superficie: a) vista verso nord; b) vista verso sud; c) vista dall'alto della parte adiacente al perimetrale nord; d) vista dall'alto della parte verso il centro della navata; e) dettaglio del mattone inclinato.

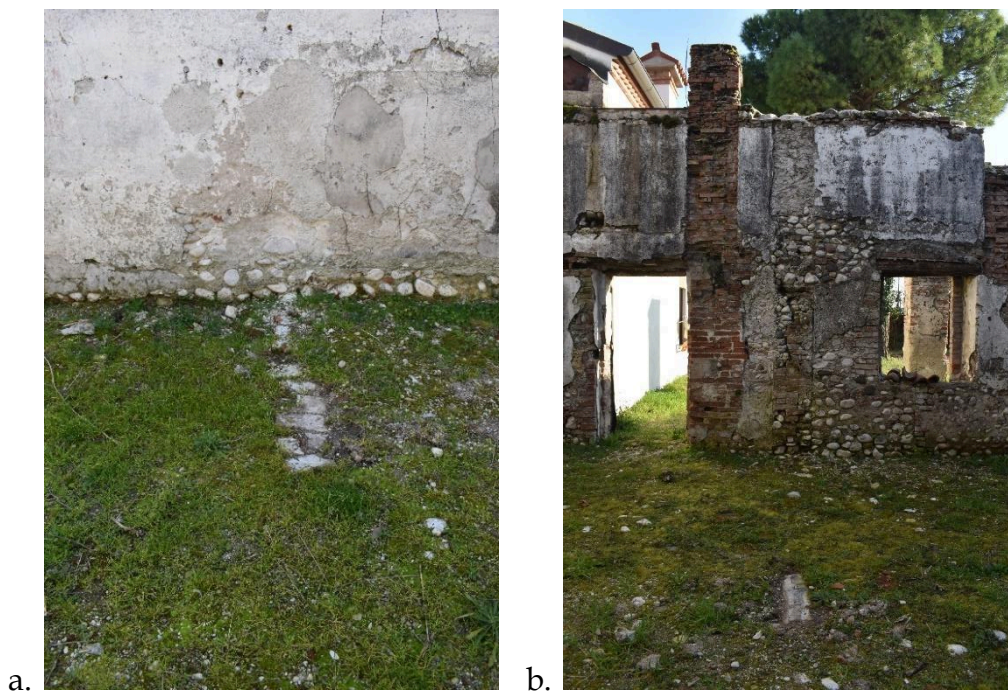
- Un filare di 10 mattoni di piatto in prossimità della controparete ovest del rudere; si presentano molto degradati e spesso in frammenti (Figura 55a).
- Un elemento lapideo in linea con il muro trasversale che divideva la navata e che fungeva forse da soglia (o una parte di soglia, poiché l'elemento è lungo 51 cm) per una apertura che metteva in comunicazione i due ambienti (Figura 55b).

Figura 55. a) Filare in cotto in adiacenza al perimetrale ovest; b) elemento lapideo in linea con il muro divisorio interno del rudere.
