# Indagini, studi e scoperte: **SCALINATA ESTERNA**

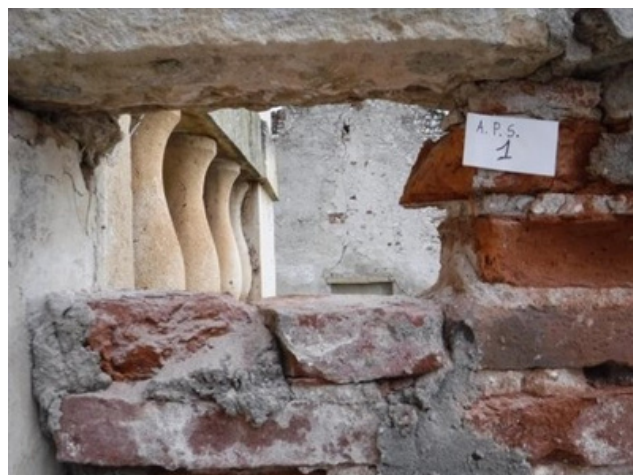
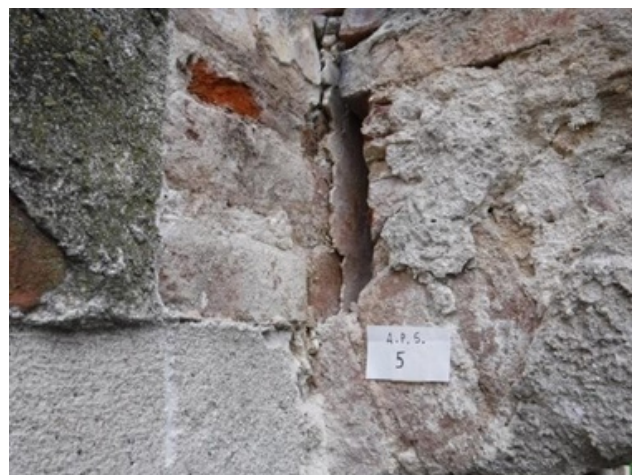
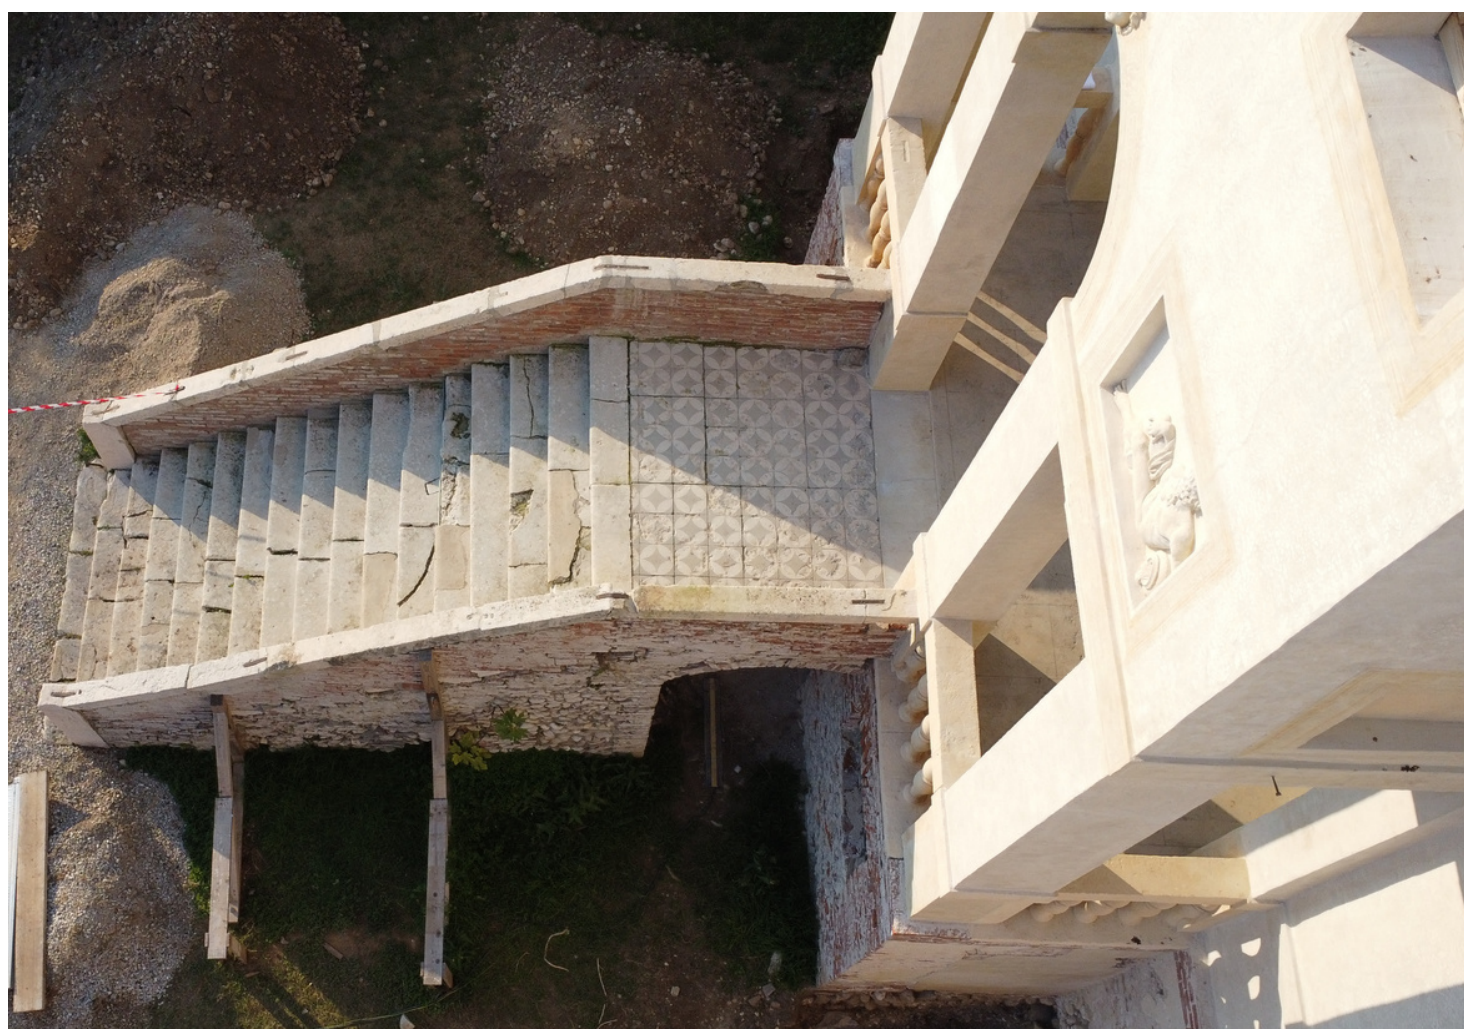
Un primo elemento è la mancanza di ammassamento del pianerottolo della scala verso la loggia: è possibile pensare che in precedenza la scalinata arrivasse direttamente in loggia, senza il pianerottolo largo 243 e profondo 214 cm, oggi piastrellato con cementine.

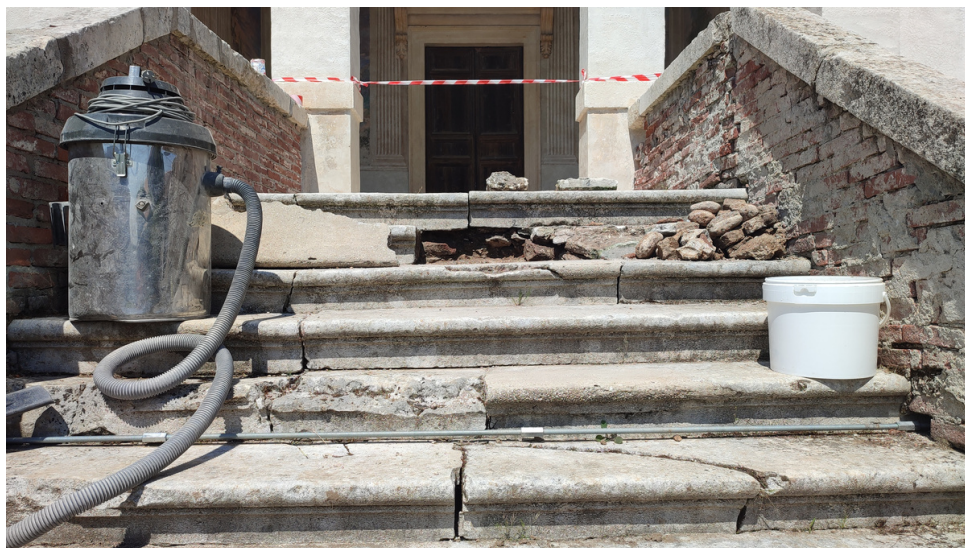
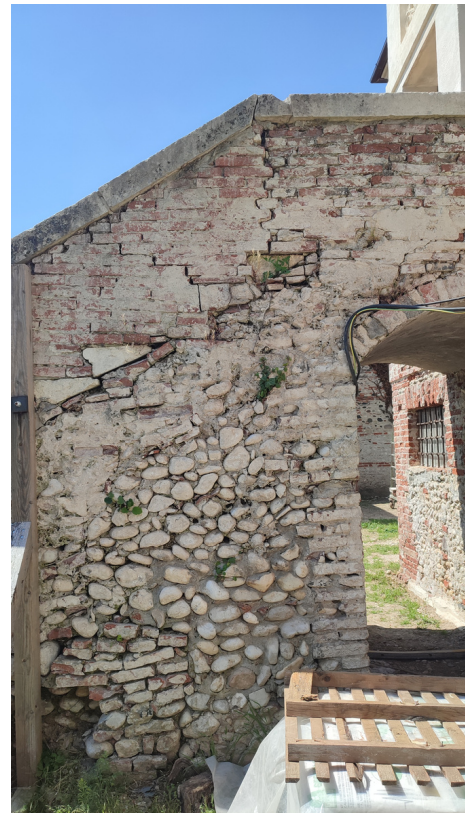
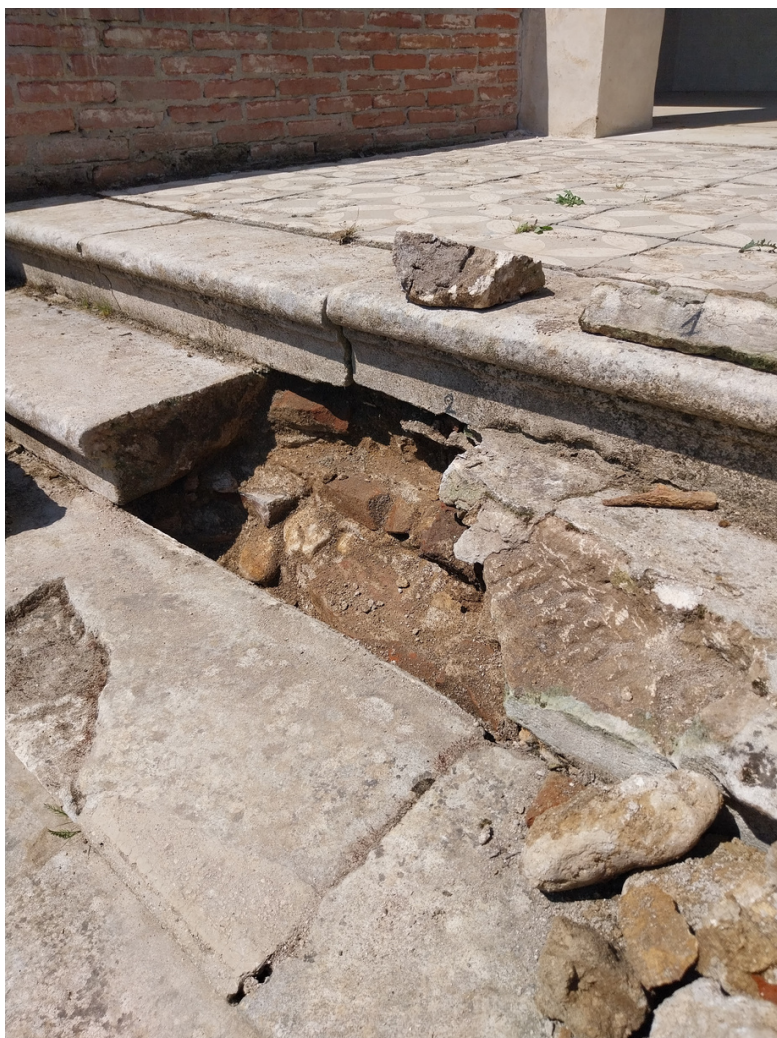
Dopo che l'analisi endoscopica del 2020 non aveva evidenziato particolari importanti, a maggio 2025 abbiamo iniziato a rimuovere un gradino cementizio. L'obiettivo della ricerca è di definire il modo migliore per consolidare la scalinata che da molto tempo è puntellata. L'ipotesi attuale è che occorre togliere il materiale di riporto incongruo che riempie le intercapedini, consolidare i muri portanti già individuati con saggi mirati, per riporre restaurandoli ed eventualmente completandoli gli attuali gradini in pietra.

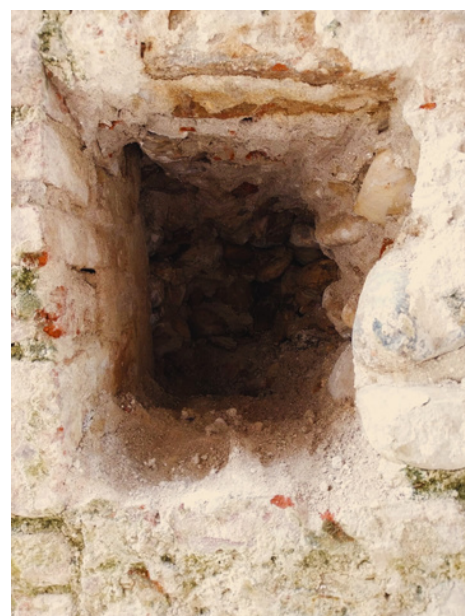
Saggio sotto la scalinata da nord, che mostra la spalletta muraria di un ingresso
