# Villa Forni Cerato a Montecchio Precalcino di Andrea Palladio

Conoscenza “archeologica” e restauro  
di una fabbrica rinascimentale

ATTI DEL SEMINARIO DI STUDIO

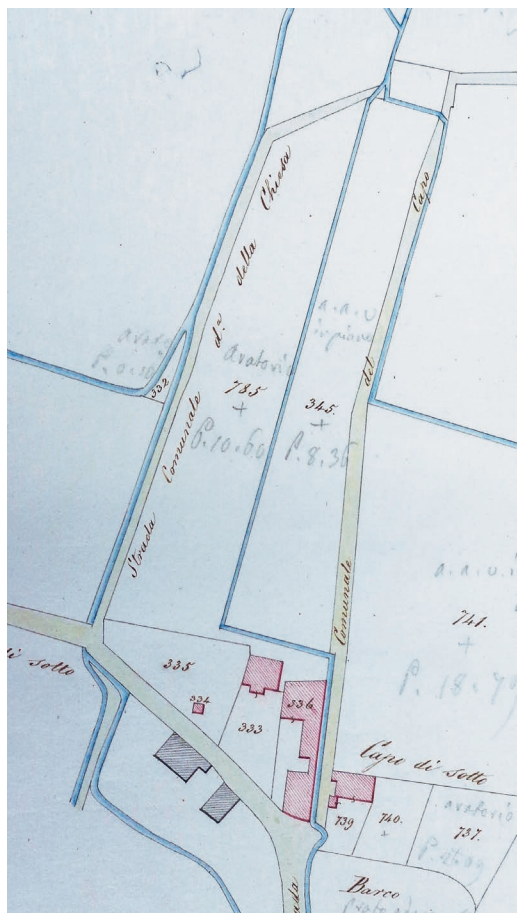
Fig. 9. Villa Forni Cerato, *Planimetria* (Archivio di Stato di Vicenza, *Archivio privato famiglia Porto*, Cartella 1, disegno 159).

Qualche anno dopo Giuseppe Porto, proprietario della villa, commissiona una nuova rappresentazione cartografica del sito dove sorge il complesso (1860) (fig. 9)<sup>51</sup>. La particella edificiale corrispondente al corpo principale, aggregata a quella fondiaria (333), è separata da quella identificativa delle pertinenze edilizie ad est (336); quella della colombaia ad ovest (334) è distinta da quella fondiaria entro la quale insiste (335). Permane la presenza della roggia che attraversa il brolo, la quale, giunta alle spalle

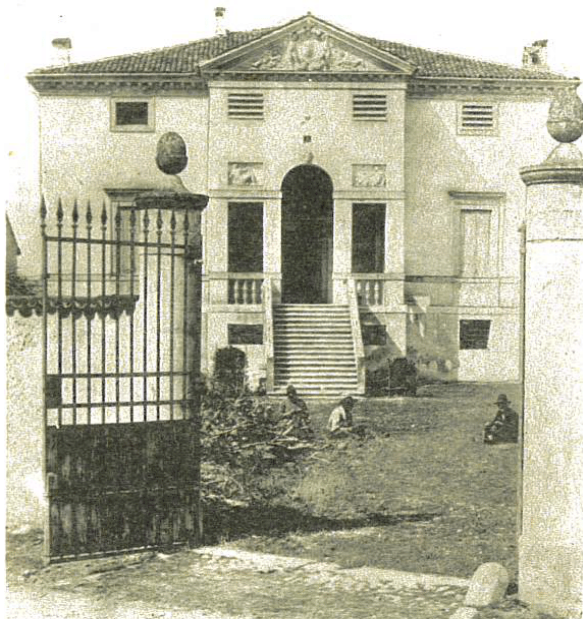
Fig. 11. Villa Forni Cerato, Immagine fotografica della facciata principale intorno al 1920 (da G. K. LOUKOMSKI, *Andrea Palladio. Sa vie, son oeuvre*, prefazione di L. DIMIER, Paris 1927, tav. XCVI).

Una rara ripresa fotografica del fronte principale dell'edificio compare nell'edizione francese dell'opera di Georgij Loukouski (1927), pubblicata in lingua tedesca tre anni prima (1924). L'immagine testimonia delle condizioni della facciata principale prima dell'asportazione e della vendita dei rilievi scultorei del timpano e della modifica delle dimensioni delle finestre del piano terra (fig. 11)<sup>58</sup>. Lo studioso ci informa altresì che, a quella data, i bassori-

lievi soprastanti la serliana sono già stati sostituiti da copie e immagina una realizzazione palladiana postuma della fabbrica, che accosta stilisticamente alle ville Poiana a Pojana Maggiore (1549) e Godi Malinverni (1537-42). La medesima foto è curiosamente utilizzata, negli stessi anni, come cartolina postale di Montecchio, con la dicitura "Casa Palladiana".

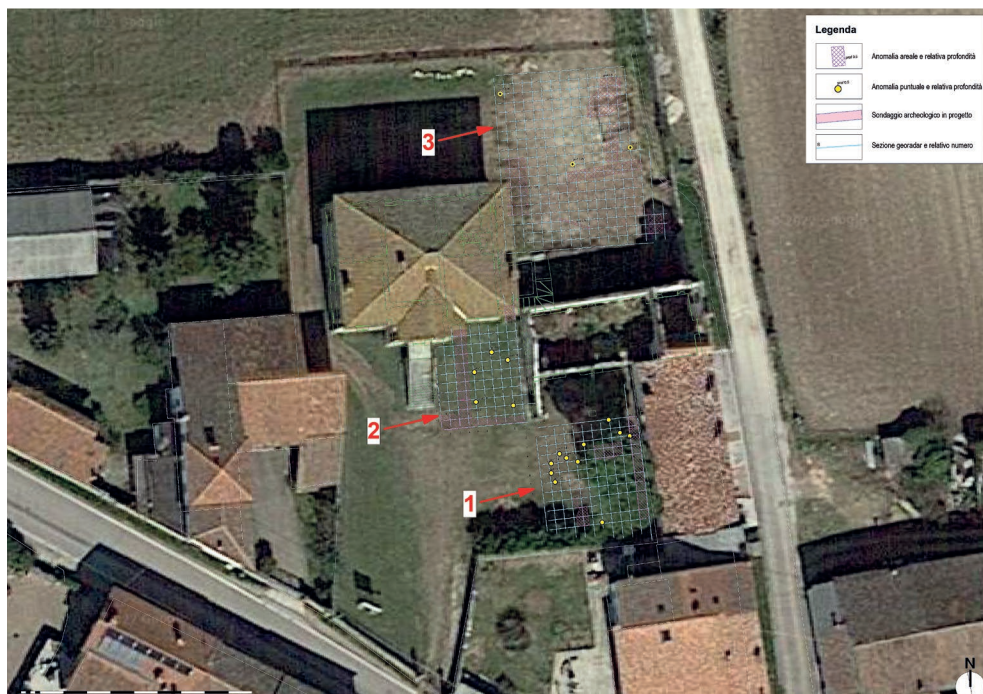
Fig. 2. Ubicazione delle aree contermini a Villa Forni Cerato oggetto delle indagini geofisiche eseguite nel 2019 e nel 2021 (elaborazione dell'autore su base satellitare Google Earth 2022).

<sup>7</sup> Le indagini sono state effettuate dalla CMR CENTER MATERIALS RESEARCH snc mediante tre rilievi georadar (GPR) fino ad una profondità di circa ml 2,5 dal piano di campagna, finalizzate alla ricerca di eventuali anomalie dielettriche nel primo sottosuolo.

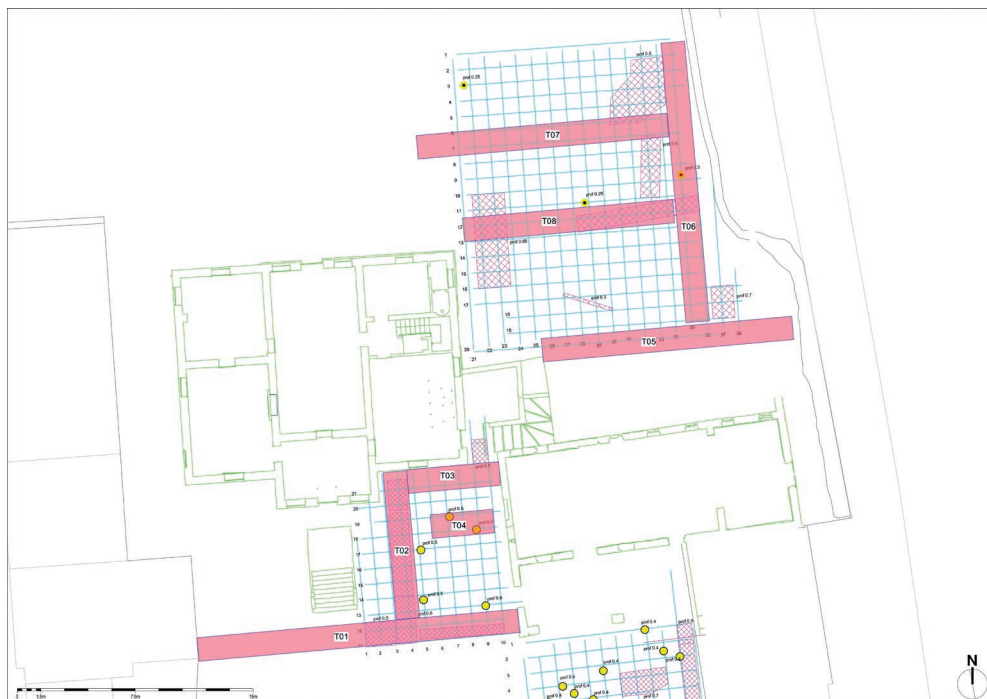
Fig. 3. Planimetria di progetto delle trincee archeologiche per l'accertamento delle anomalie puntuali e areali rivelate dalle indagini georadar (elaborazione dell'autore).

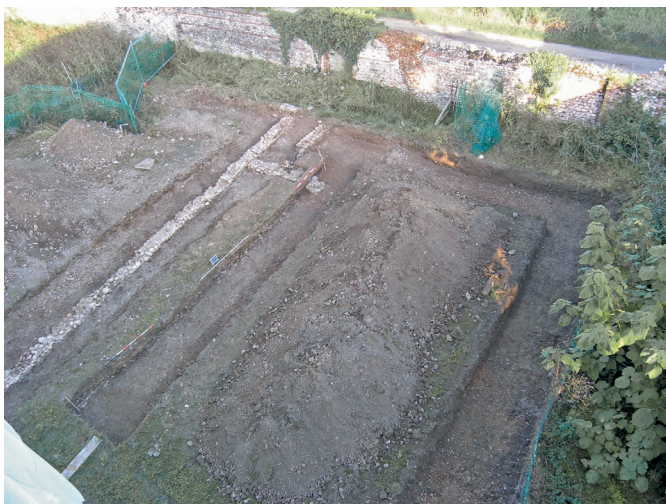
Fig. 4. Ripresa d'insieme dell'area di indagine a conclusione della prima fase di scavi (foto dell'autore).

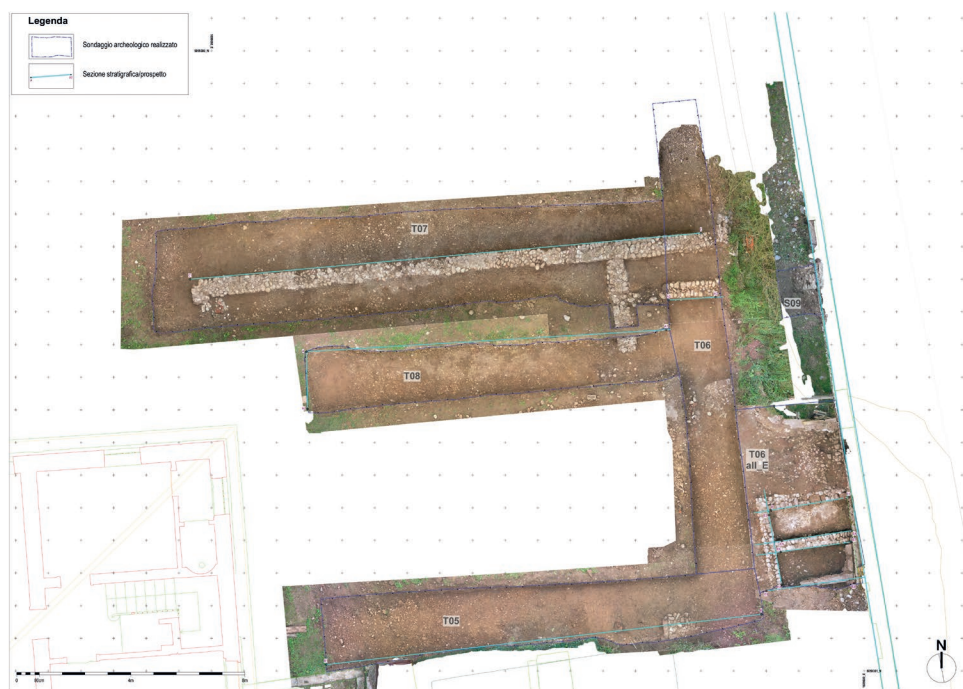
Fig. 6. Ortofoto delle zone indagate con indicazione dei saggi di scavo, delle sezioni stratigrafiche e dei prospetti analizzati e documentati (elaborazione dell'autore).

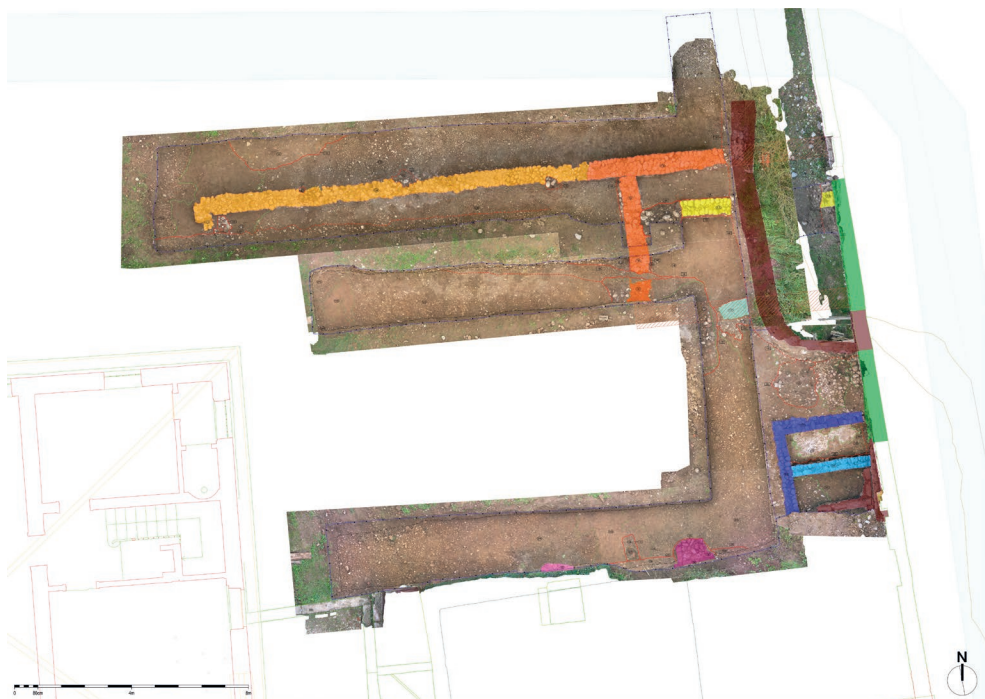
Fig. 8. Ortofoto delle zone indagate con indicazione del palinsesto delle strutture individuate (elaborazione dell'autore).

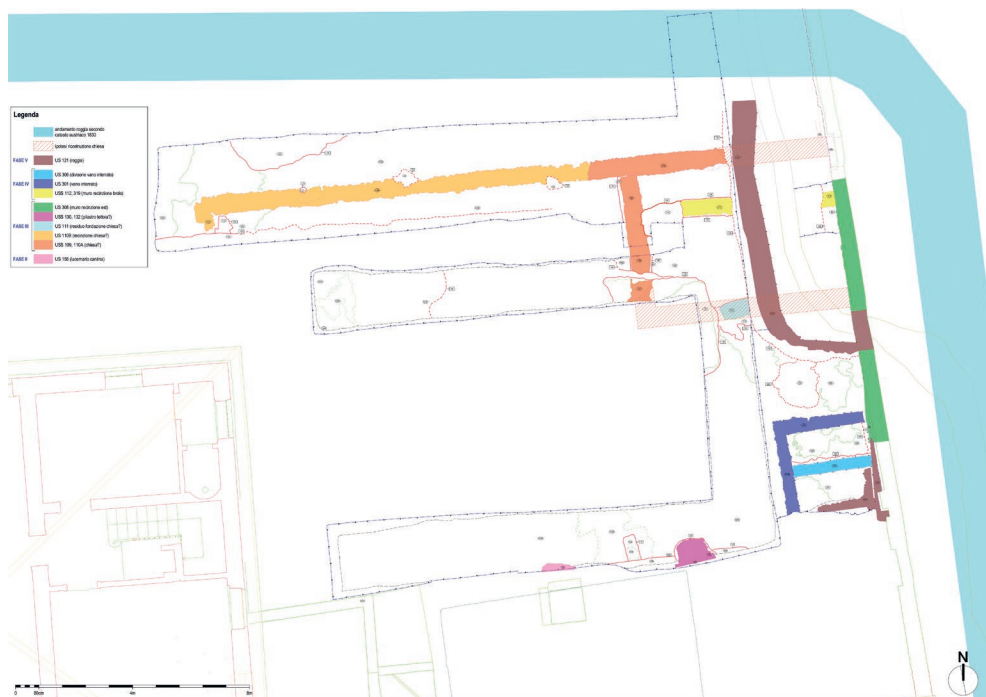
Fig. 9. Planimetria palinsestica con indicazione delle strutture individuate e delle ipotesi ricostruttive (elaborazione dell'autore).

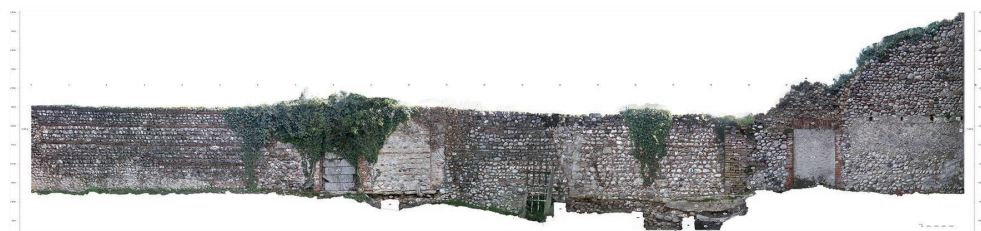
Fig. 10. Ortofoto del prospetto ovest del muro di recinzione orientale con lettura della stratigrafia muraria (elaborazione dell'autore).

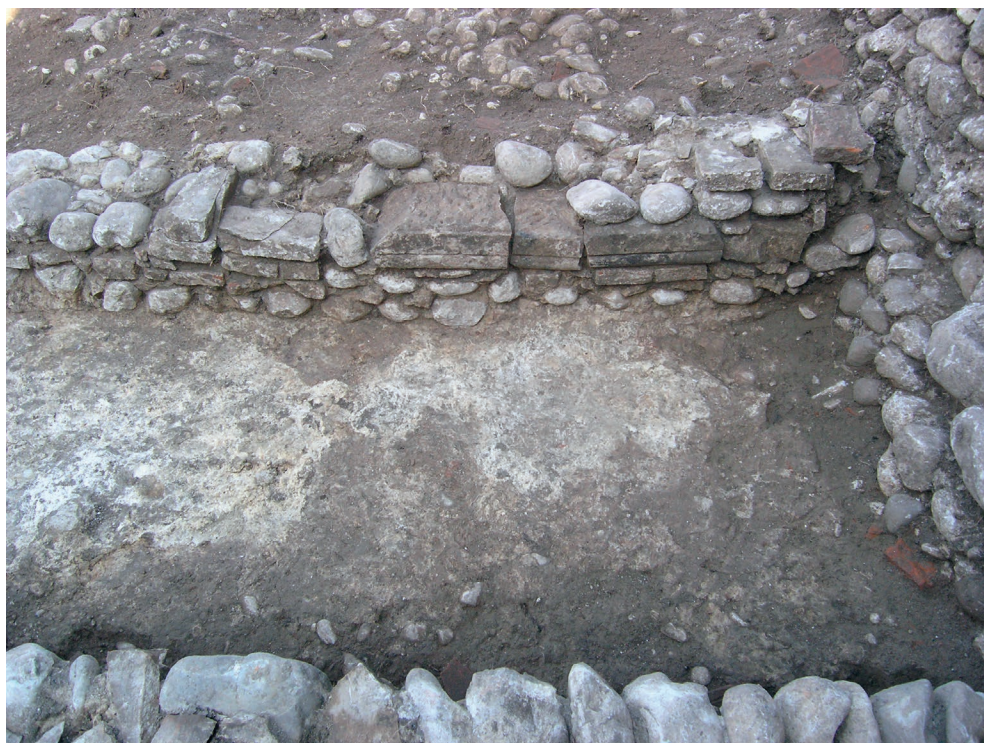
Fig. 12. Trincea 06 allargamento est - vano A. Particolare del muro USM 301, nel quale sono stati riutilizzati alcuni elementi architettonici modanati (foto dell'autore).

<sup>20</sup> La tecnica di realizzazione del muro è leggermente diversa rispetto a quella di USM 301; qui sono stati utilizzati ciottoli e frammenti di coppo a filari alternati. La larghezza è di circa 30-31 cm e si individuano quattro corsi residui.

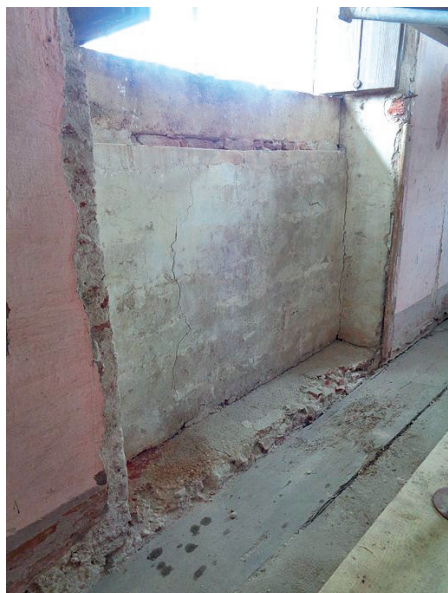
Fig. 2 (a sinistra). Scopertura della nicchia della sottofinestra della stanza a nord ovest.

Già nel 2019 alcuni saggi conoscitivi avevano portato alla luce quanto esistente dietro la tamponatura di alcune sottofinestra della stanza sita a nord ovest del piano nobile, permettendo di apprezzarne l'originaria conformazione a nicchia rettangolare, così come rappresentata nel 1778. In corrispondenza della quasi totalità delle sottofinestra è stato rinvenuto il sistema di raccolta delle acque piovane battenti, le quali si raccoglievano in una canalina interna posta sotto il davanzale (figg. 2 e 3), dalla quale venivano convogliate all'esterno tramite un doccione in pietra (fig. 4). In villa Forni Cerato tale sistema ingegnoso è presente in tutte le finestre del piano nobile, con esclusione di quelle sul fronte sud. Si tratta di un accorgimento che ritroviamo, del resto, anche in altre fabbriche palladiane, come nelle ville Pisani a Bagnolo di Lonigo o Godi a Lonedo di Lugo (Vicenza).

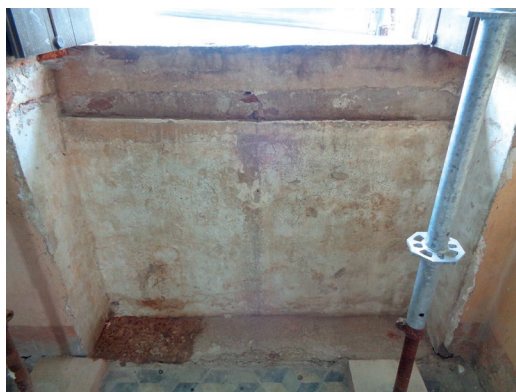
Fig. 3 (sopra). Particolare del sistema di smaltimento delle acque piovane attraverso una canalina posta sotto il davanzale della stanza a nord ovest.

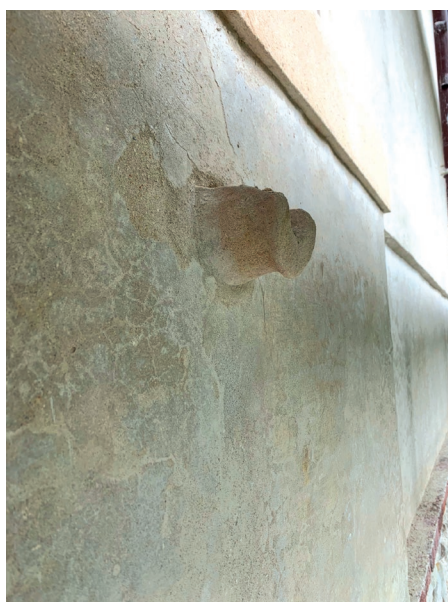
Fig. 4 (a sinistra). Particolare del doccione per lo sgrondo all'esterno delle acque piovane raccolte dalla canalina sotto il davanzale.

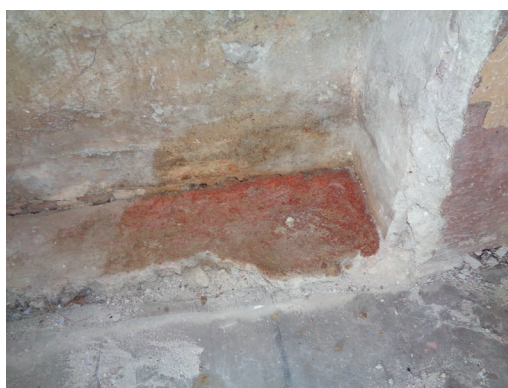
Fig. 5 (sopra). Lacerto di pavimentazione in pastellone emerso a seguito della demolizione della tamponatura della nicchia della sottofinestra sul lato nord del salone centrale.

La demolizione delle tamponature delle sottofinestra ha consentito di acquisire altre informazioni di rilievo sull'aspetto originario della villa di Montecchio Precalcino: oltre alla continuità e all'uniformità dell'intonaco che riveste le nicchie in questione, ascrivibile, con ogni probabilità, alla prima fase di costruzione della fabbrica, sono emersi negli stessi punti alcuni lacerti dei pavimenti originari, conservatisi fortunosamente dietro i tamponamenti delle nicchie. Si tratta di modesti frammenti di pavimentazioni in pastellone (fig. 5), presenti nell'ala ad est e nel salone centrale, e in tavelle di cotto, rinvenuti nelle due stanze dell'ala ovest della villa (fig. 6).

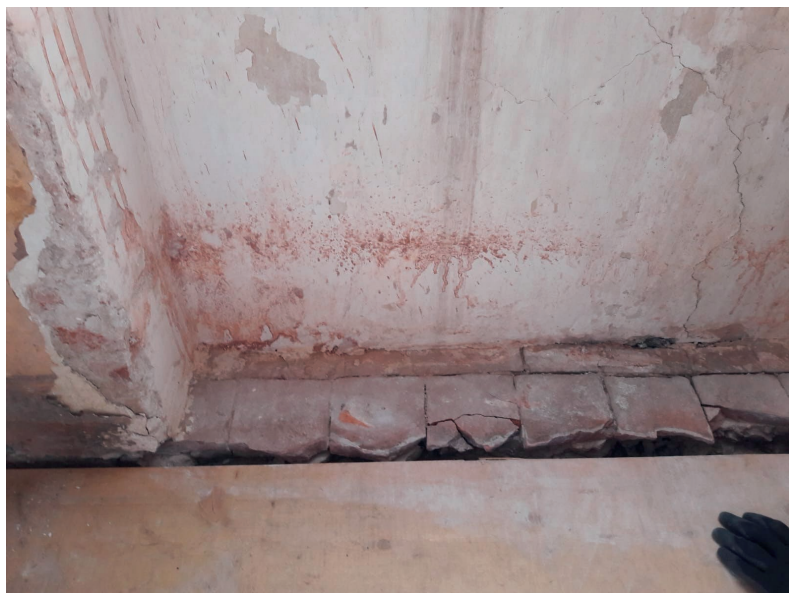
Fig. 6. Lacerto di pavimentazione in cotto emerso a seguito della demolizione della tamponatura della nicchia della sottofinestra sul lato settentrionale della stanza a nord ovest

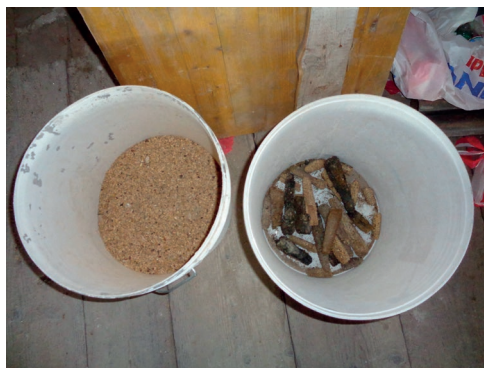
Fig. 9 (sopra). Sementi e pannocchie di granturco rinvenute tra l'assito di calpestio e il tavolato estradossale della travatura del solaio del piano soffitta.

L'attività di cantiere è proseguita alla quota della soffitta, dove la necessità di smontare il pavimento in cotto per poter accedere alla struttura sottostante, ha rivelato la presenza, al disotto di un sottofondo in calce, di un tavolato consunto da calpestio, che potrebbe essere stato quello originario. Sollevando le tavole lignee per esaminare lo stato delle travature sono state rinvenute semenze e infiorescenze (pannocchie) di granturco, conservatesi tra l'assito e il tavolato decorato esistente in corrispondenza dell'estradosso della travatura del solaio, confermando indirettamente l'ipotesi che le granaglie fossero stivate a contatto diretto con quest'ultimo tavolato (fig. 9). L'utilizzo della soffitta come deposito di granaglie era già noto, del resto, dall'*Inventario* «de beni mobili e stabili» del 1 febbraio 1610<sup>5</sup>, dove sono elencati i diversi tipi di granaglie presenti al momento

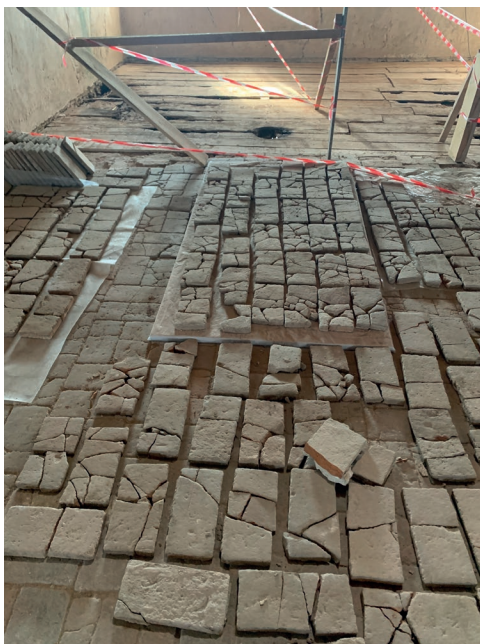
Fig. 10 (a destra). Particolare degli elementi in cotto del pavimento della stanza centrale del piano soffitta.

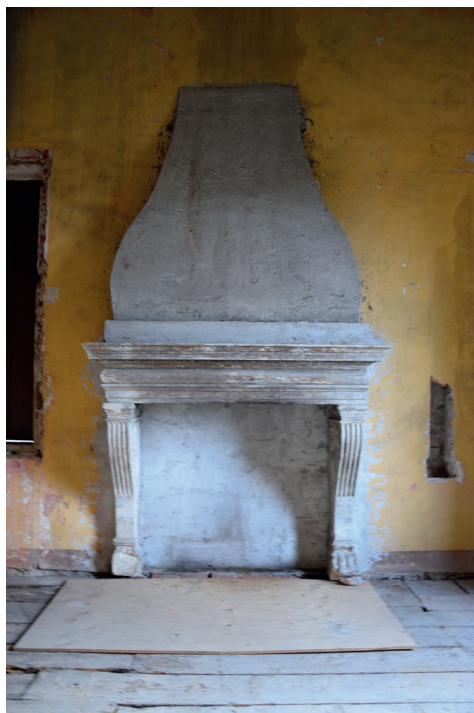
Fig. 11. Il camino monumentale della stanza a sud est prima della descialbatura degli intonaci.

Si tratta di due camini gemini collocati nelle prime due stanze poste lateralmente al salone al piano nobile (figg. 11 e 12), per i quali è stata adombrata la paternità del celeberrimo scultore Alessandro Vittoria (1525-1608), ospite nella villa dal 1576, anno in cui un barcaiolo venne incaricato da Girolamo Forni di prelevarlo, insieme alla sua famiglia, per

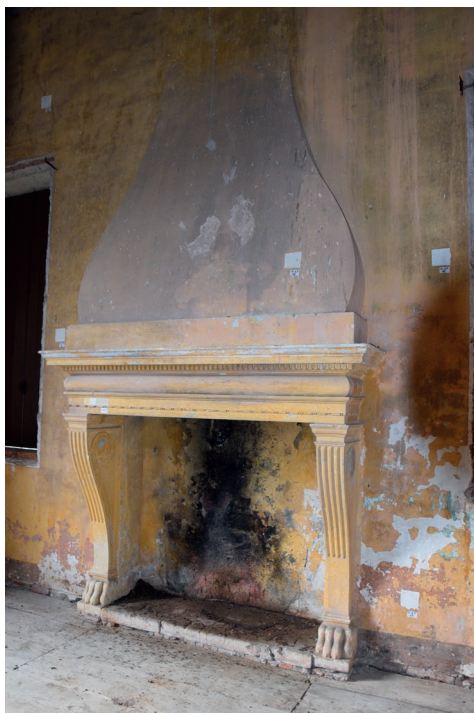
Fig. 12. Il camino monumentale della stanza a sud ovest prima della descialbatura degli intonaci.

Il camino insistente sul lato orientale della villa racconta di una storia costruttiva piuttosto tormentata, che solo il ricorso alla tecnica stratigrafica potrà forse dipanare e che, per ora, ci limitiamo a registrare in attesa di nuovi elementi di conoscenza. Tale camino, al contrario dell'elemento gemello situato nella stanza dal lato opposto del salone e ad esso speculare, rivela tracce evidenti di uno smontaggio e di una ricomposizione che hanno implicato la ricostruzione completa, in materiale cementizio, della cappa. Il camino della stanza a sud ovest risulta invece integro, perfettamente e coerentemente inserito nella muratura di appoggio: un intonaco bianco e lucido lo riveste, fino alla sommità della cappa, senza soluzione di continuità (fig. 13). Entrambi gli elementi si caratterizzano in senso monumentale e sono dotati di una trabeazione finemente modellata, poggiante su piedritti sagomati che si concludono a terra nella forma di sontuose zampe di leone.

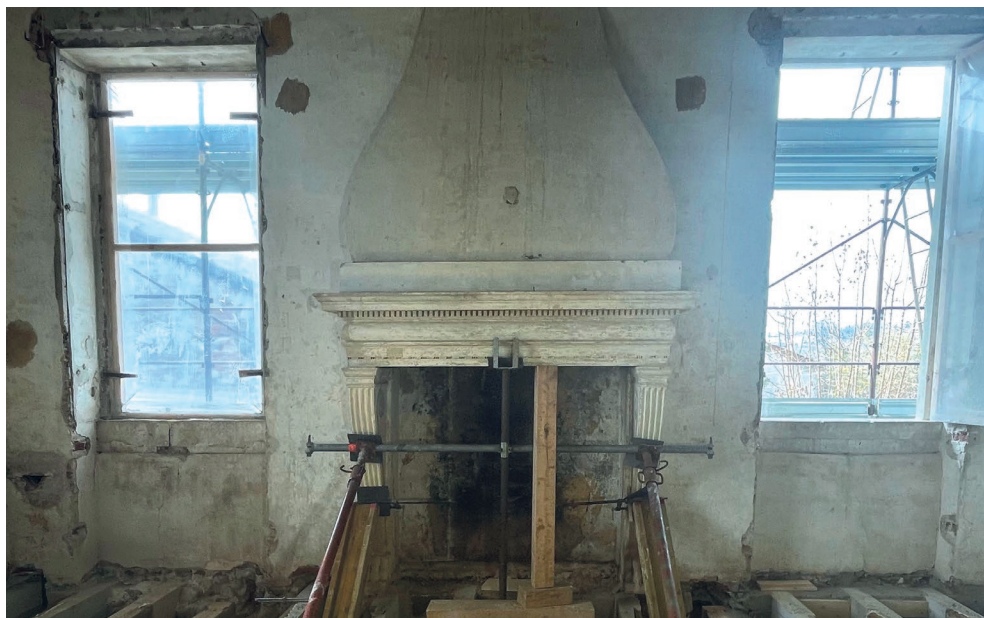
Fig. 13. Il camino monumentale della stanza a sud ovest dopo la descialbatura degli intonaci. L'intonaco cinquecentesco riveste il camino fino alla sommità della cappa, senza soluzione di continuità.

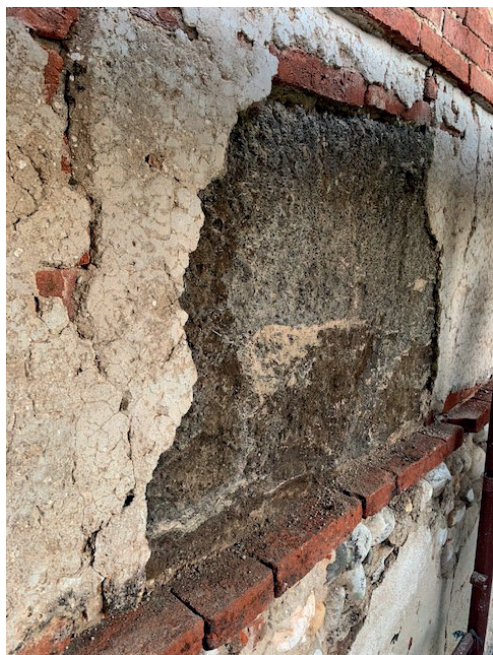
Fig. 14. Lastra di materiale refrattario rinvenuta nel camino monumentale sul lato ovest della stanza a sud ovest del piano nobile, in corrispondenza della schiena del focolare interno.

Le rilevazioni di cantiere eseguite in corrispondenza del focolare dei camini hanno fatto emergere altresì, per quello posto a occidente, la presenza, sotto lo strato di intonaco più antico, di una lastra di materiale refrattario, che ne costituisce la schiena (fig. 14): la

scoperta di questa lastra, verificatasi casualmente a seguito della rimozione di un rappezzo cementizio, ha permesso di apprendere l'esistenza di una specifica tecnica costruttiva, finora scarsamente conosciuta, volta a collocare, nel focolare dei camini, uno strato di materiale atto a resistere alle alte temperature, occultandone la presenza dietro un intonaco analogo a quello che rivestiva le pareti dell'ambiente corrispondente.

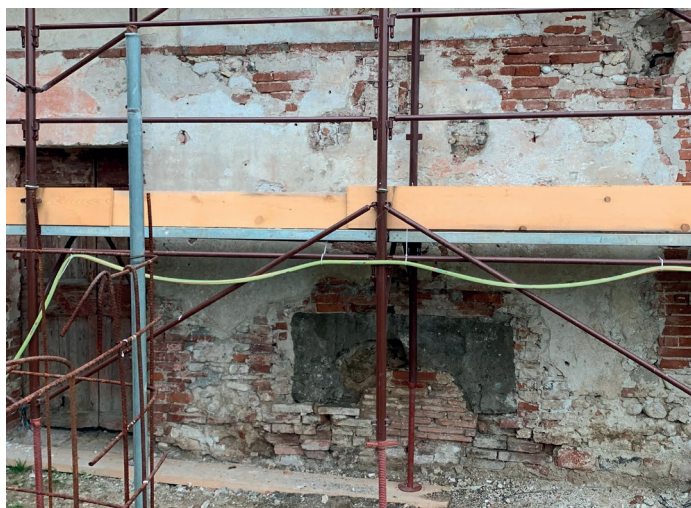
Fig. 15. Particolare dell'esterno del piano terra sul lato orientale, dove è visibile la presenza di materiale refrattario in corrispondenza della parete di fondo del probabile focolare interno.

comparsa al piano inferiore (piano terra), ben visibile sulla parete esterna di quello che doveva essere un focolare interno (fig. 15). Il focolare è al presente tamponato da elementi laterizi che ne celano la canna fumaria, la quale, a differenza di quella del camino ad ovest, origina al piano terra e prosegue al piano nobile, intercettando il camino monumentale soprastante.

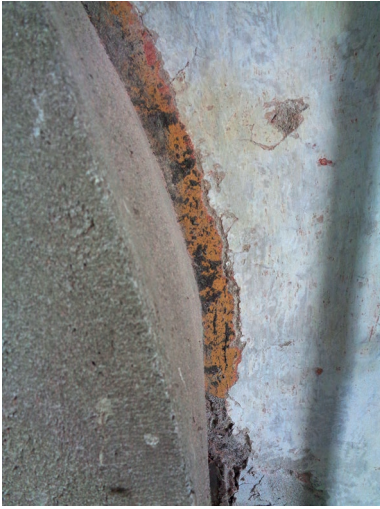
Fig. 16 Particolare del camino orientale. Il margine dell'intonaco cinquecentesco è interrotto dall'inserimento di una traccia muraria posteriore. La coloritura "spugnata" in giallo e grigio, a contatto dell'intonaco originario, è ciò che rimane della successiva ridipintura dell'intera stanza, la quale prosegue al disotto della cappa cementizia. Tale coloritura è stata a sua volta coperta da una tinteggiatura giallo ocre, ancora visibile all'interno del camino (v. fig. 17).

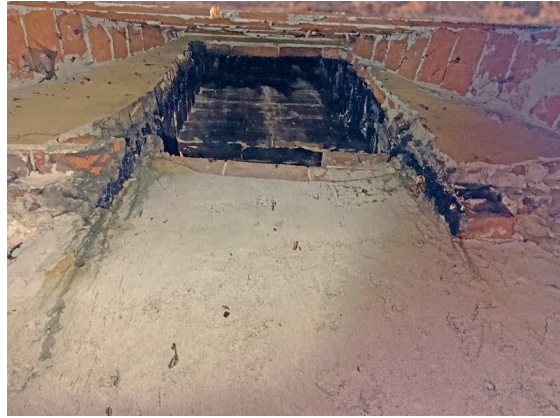
Fig. 17. Particolare dell'interno della cappa del camino monumentale orientale, il quale conserva e nasconde al suo interno l'impronta di un camino più piccolo.

In una fase successiva si sarebbe verificato l'inserimento dell'attuale camino monumentale, il quale conserva e nasconde al suo interno l'impronta di un camino più piccolo, ricalcando e perimetrando fedelmente, con la propria cappa cementizia 'posticcia', il limite interrotto dell'intonaco cinquecentesco (fig. 17). Oltre ai vistosi rappezzi cementizi che la circondano, i quali testimoniano di una ricomposizione della cappa eseguita in tempi relativamente recenti, abbiamo prova dell'esecuzione di un esile contromuro di fondo, generatore, seppure per un breve tratto, di una bipartizione della canna fumaria (fig. 18). Questo focolare non sembrerebbe tuttavia essere stato mai utilizzato, dal momento che la pittura gialla al suo interno è priva di annerimenti o fuliggini. Un'altra fase di carattere apparentemente marginale e di difficile collocazione temporale rispetto alle trasformazioni subite dalla canna fumaria orientale, è la realizzazione, al disopra della

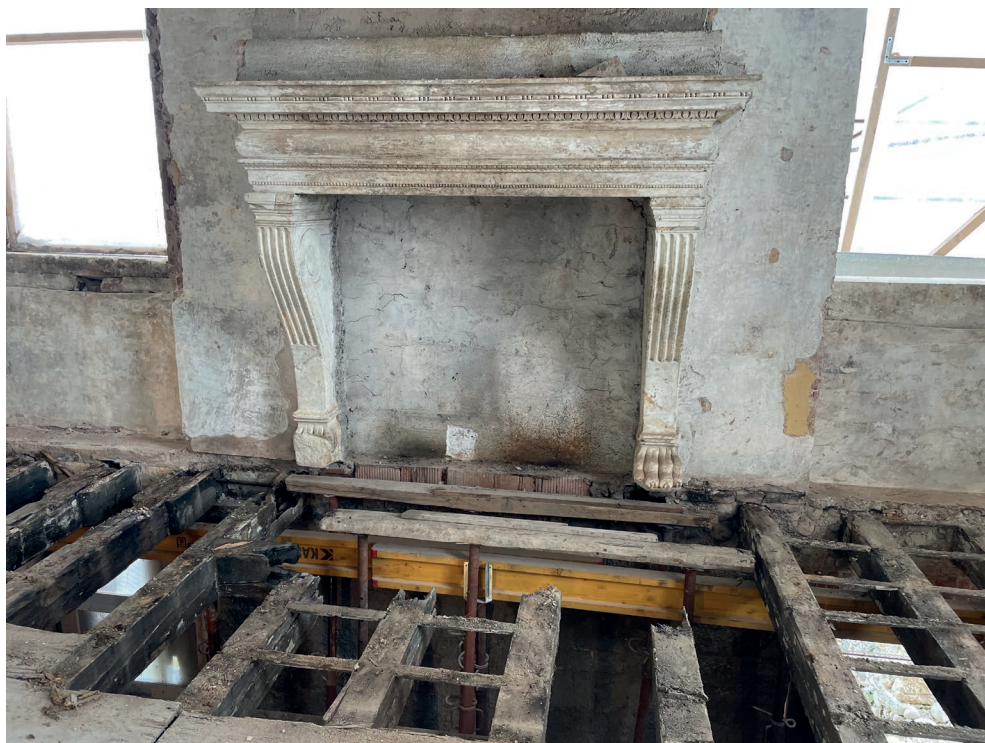
Fig. 18. Particolare del camino monumentale orientale e del suo contromuro di fondo, che, per un breve tratto, determina una bipartizione della canna fumaria.

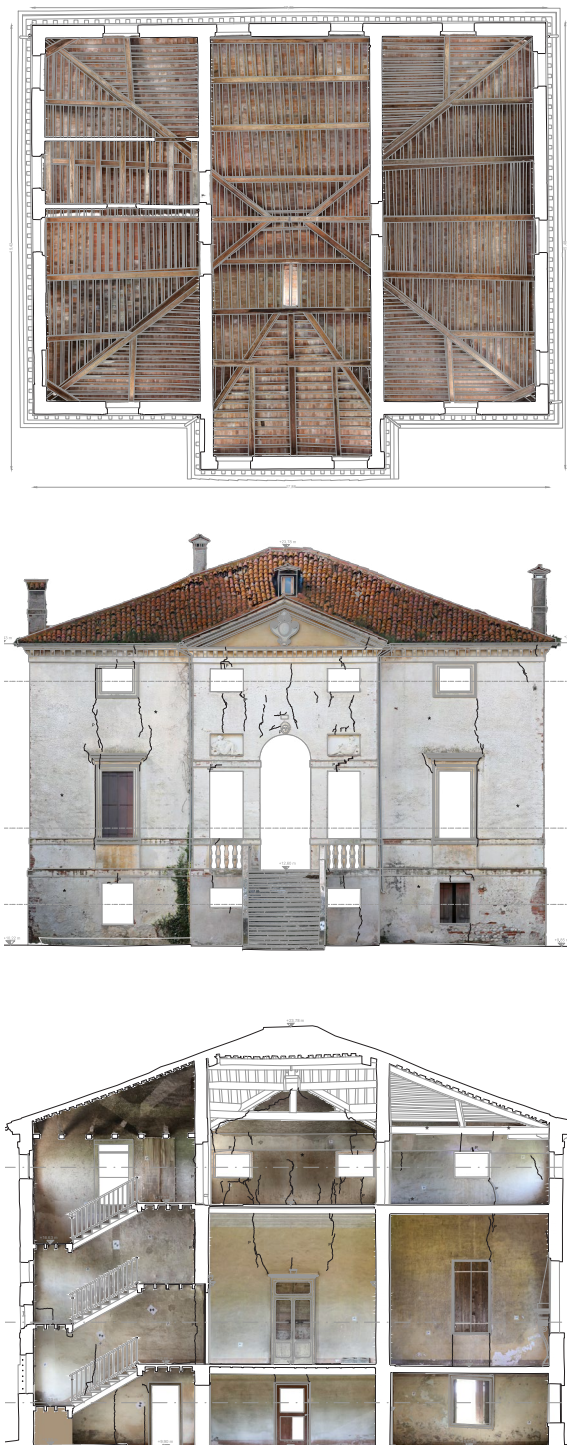
Fig. 1. Rilievo laser scanner 3D ed ortofotopiani interni ed esterni di Villa Forni Cerati, Politecnico di Milano (2018).

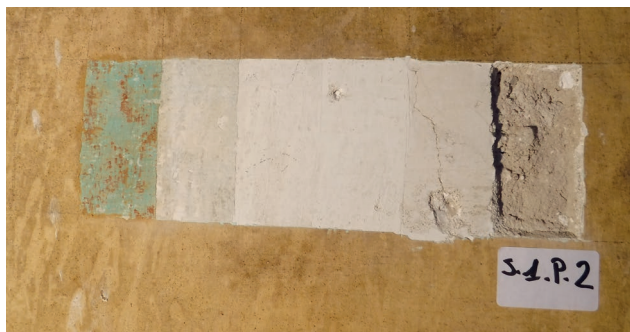
Fig. 2. Esempio di saggio stratigrafico eseguito su intonaci interni. Stanza sud-est del piano nobile.

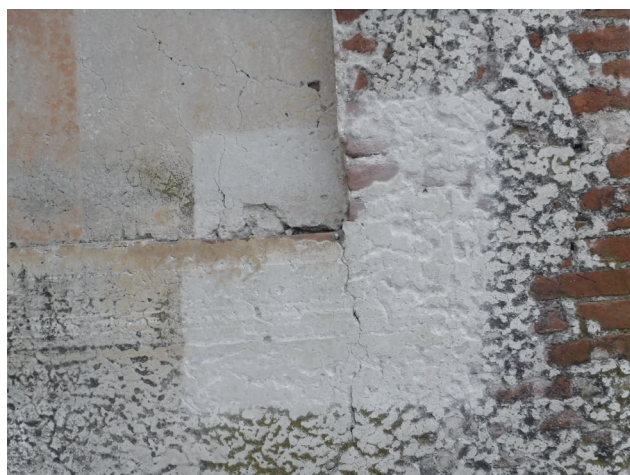
Fig. 3. Campione di pulitura di intonaci esterni caratterizzati da grave infestazione biologica.

- e) *campioni di pulitura*, eseguiti sugli intonaci e sulle superfici lapidee esterne e sui dipinti della loggia, finalizzati alla definizione della più corretta metodologia di intervento, oltre a consentire una valutare del risultato, anche estetico, di questa prima fase (fig. 3);
- f) *campioni di prefissaggio* della pellicola pittorica, eseguiti sulle travature lignee di tutte le stanze del piano nobile e della loggia, caratterizzate da un pessimo stato di conservazione, tale da non consentire nemmeno una spolveratura preliminare delle superfici in assenza di un loro consolidamento preventivo.

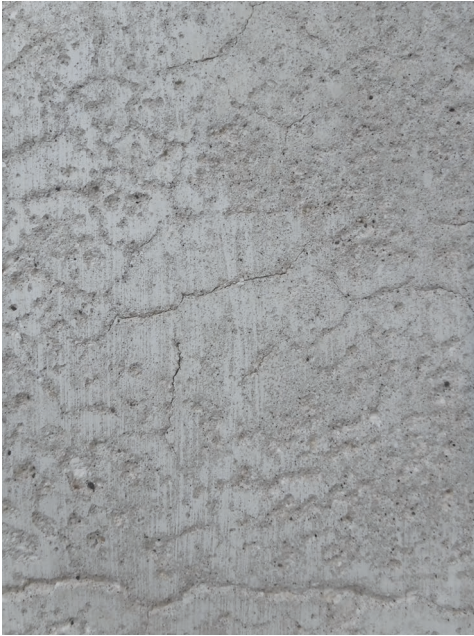
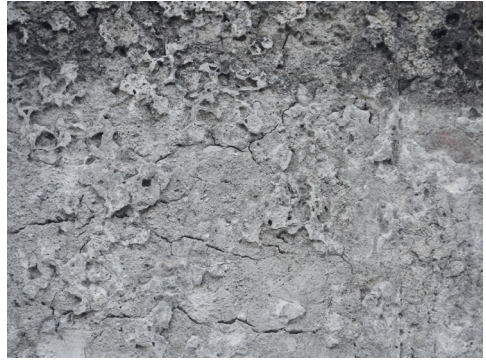
Fig. 4a-b. Esempi di fenomeni erosivi differenziali degli intonaci esterni. Gradi di severità legati all'esposizione delle facciate della villa (Fig. 4a. Prospetto sud [a sinistra] - Fig. 4b. Prospetto nord [sopra]).

Sempre in fase di analisi preliminare è stata effettuata una mappatura delle superfici delle facciate esterne della villa, avviata *in situ* attraverso una serie di sopralluoghi per il riconoscimento delle principali forme di degrado e per la relativa 'codifica', a partire da quelle elencate nelle raccomandazioni *Normal 1/88*. Da tale indagine è derivata la messa a punto di alcuni elaborati funzionali ad una classificazione e localizzazione analitica delle diverse manifestazioni di alterazione rilevate, consistenti nella restituzione grafica dei dati raccolti su supporto digitale, con corredo di immagini esplicative delle varie forme di alterazione riconosciute e delle loro peculiarità. Tali elaborati hanno rappresentato lo strumento necessario alla definizione della prima fase dell'intervento, in quanto hanno consentito di apprezzare, oltre alla tipologia delle varie manifestazioni di degrado, anche la loro distribuzione, estensione e gravità; rendendo da subito evidente come il processo di alterazione degli intonaci e dei materiali lapidei nei prospetti esterni della villa fosse stato fortemente condizionato dal loro orientamento geografico, richiedendo una differente calibratura delle opere restaurative proprio in funzione della loro posizione (figg. 4 e 5).

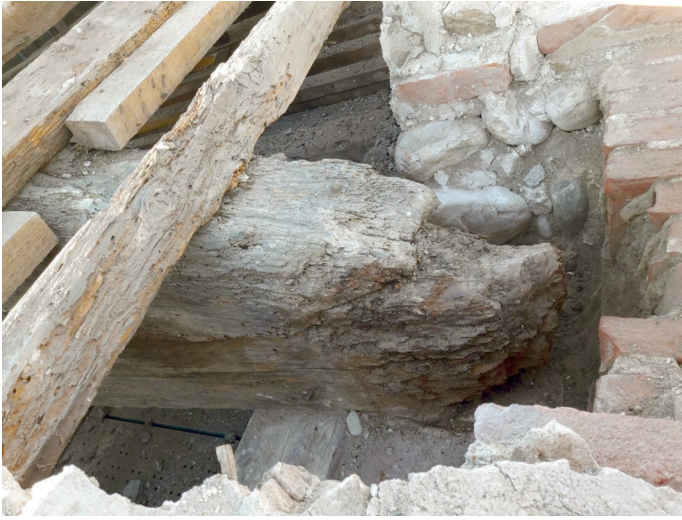
Fig. 6. Esempio di marcescenza della testa di una trave dell'orditura primaria della copertura della villa.

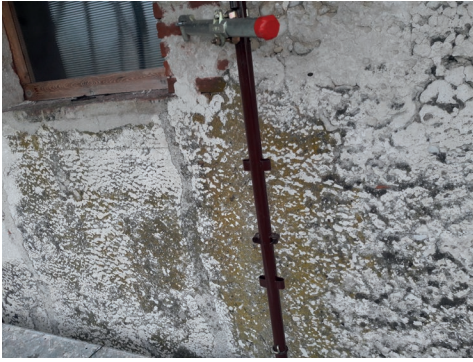
Fig. 7 (sopra). Prospetto sud: rifinitura meccanica a bisturi per la rimozione di infestazione biologica radicata.

Si è poi proseguito con un trattamento erbicida in corrispondenza della vegetazione superiore radicata, con successiva rimozione manuale dei rizomi, e una disinfestazione di tutte le superfici esterne mediante applicazione a spruzzo di prodotto biocida a base di sale di ammonio quaternario in soluzione acquosa al 2 - 3% ad ampio spettro di azione (*Biotin T*). Il prodotto è stato lasciato agire per circa quattro giorni e quindi rimosso a mezzo di ripetuti lavaggi. Nelle zone dove il grado di infestazione vegetativa è risultato più diffuso, in particolare nelle superfici del prospetto settentrionale, l'operazione è stata ripetuta più volte, accompagnando il lavaggio con un'azione di pulitura meccanica effettuata con spazzole morbide, in nylon o saggina, e bisturi. Nelle situazioni di infestazione particolarmente tenace è stato utilizzato anche il *Pulitore Disinfettante della Calchera San Giorgio*, anch'esso a base di sali di ammonio quaternario, applicato puro e non diluito (figg. 7 e 8).

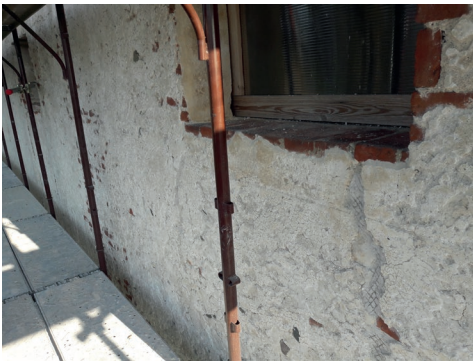
Fig. 8 (a sinistra). Prospetto ovest: prima e dopo la disinfestazione biologica.

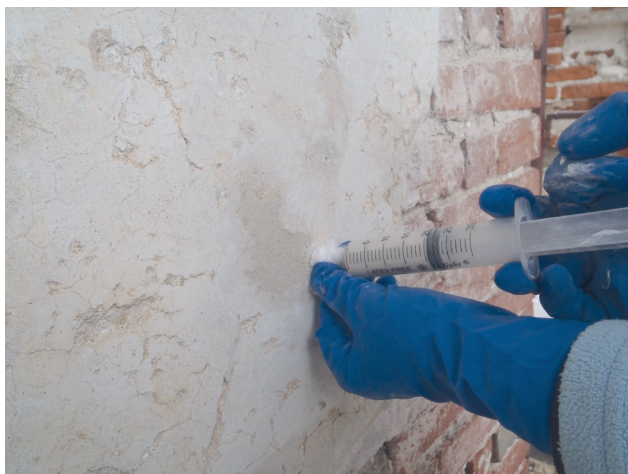
Fig. 9. Consolidamento di intonaco mediante iniezione di malta fluida PLMA a seguito di distacco dal supporto murario.

Il ristabilimento della coesione superficiale delle parti d'intonaco che si presentavano decoese, alveolizzate o polverulente è stato effettuato applicando ripetutamente a pennello idoneo consolidante (*Estel 1000*). Infine, in tutte le aree dove la percussione manuale aveva rivelato la presenza di distacchi consistenti, sono state eseguite iniezioni di *PLMA*, al fine di ripristinare l'adesione dell'intonaco al supporto in muratura (fig. 9).

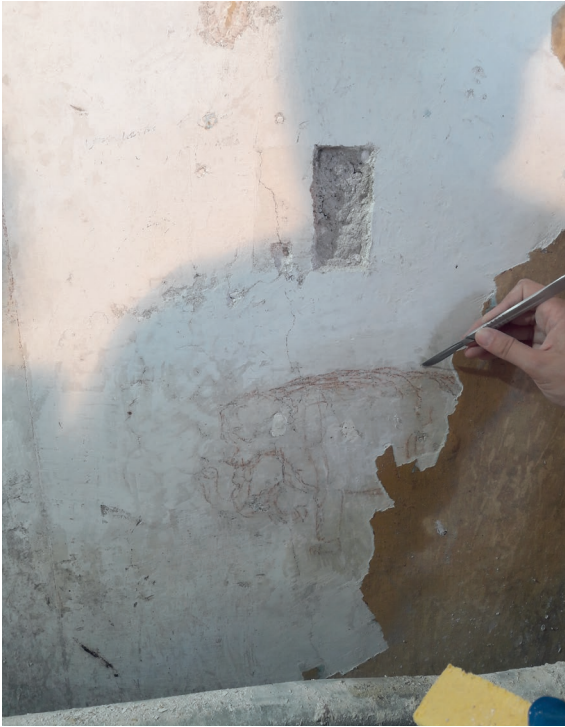
Fig. 10. Descialbo degli intonaci della parete est della stanza a sud-ovest con messa in luce, attraverso la rimozione a bisturi delle finiture soprammesse, di un disegno a sanguigna raffigurante un elefante.

zionari della Soprintendenza, al termine del quale si è concordato di adottare un criterio differenziale e differenziato di 'stuccatura' e reintegrazione delle lacune, delle alveolizzazioni e delle abrasioni superficiali, definito poi dettagliatamente a ridosso della fase esecutiva (fig. 10).

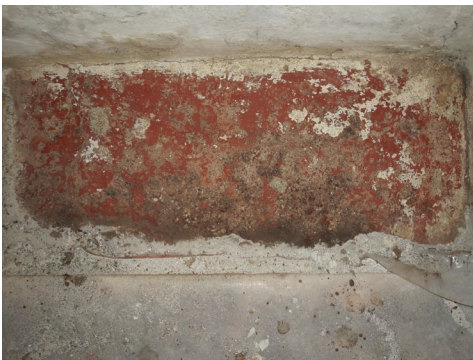
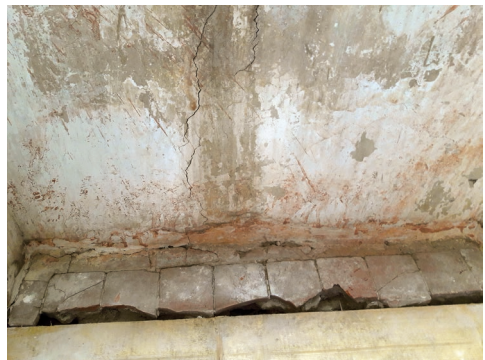
Fig. 11. Tracce di pavimentazioni emerse nelle sottofinestra a seguito della rimozione delle tamponature. Lacerti di pastellone (stanze ad est e salone centrale) e tavelle (stanze ad ovest).

Attraverso una meticolosa attività di descialbo meccanico (bisturi) sono state rimosse tutte le scialbature di calce bianca soprammesse all'intonaco originario (fig. 11). L'intonaco così messo in luce ha restituito agli ambienti interessati un'unitarietà materica e cromatica da tempo obliterata, consentendo loro di recuperare, almeno in parte, l'originaria luminosità ed eleganza, mettendo in evidenza – al contempo – alcuni dettagli attualmente al vaglio del progettista e del gruppo di lavoro, i quali intendono tenerli in debita considerazione ai fini del completamento del restauro delle superfici intonacate e delle scelte relative alle pavimentazioni. In quasi tutte le stanze, alla base delle pareti e in maniera più o meno evidente, è riemersa ad esempio una sorta di 'zoccolatura', senza margine netto e dai toni rosati e aranciati, che sfuma in maniera disuniforme e graduale verso l'alto. L'interpretazione delle finalità di questo dettaglio 'pittorico' pone evidentemente degli interrogativi di non facile soluzione, sui quali, allo stato attuale delle conoscenze, è possibile formulare solo alcune ipotesi, alcune delle quali indubbiamente assai suggestive. Non si può escludere, secondo una di esse, che questo espediente cromatico intendesse simulare una sorta di riverbero del pavimento rosso (probabilmente in tavole di cotto o in pastellone) sull'intonaco bianco di cui erano rivestite le pareti delle stanze, suggerendo che quest'ultimo consistesse in un pregevole (e costoso) marmorino lucido tirato a spatola, mentre si trattava, in realtà, solo di un buon intonaco a calce. Un espediente in linea con numerosi altri dettagli decorativi della villa, tutti mirati, al pari di quanto accade in molte altre costruzioni palladiane di città o di campagna, ad impreziosire e nobilitare materiali di per sé non troppo nobili, quali, ad esempio, le cornici dipinte intorno alle finestre della loggia, che, ricorrendo a profili, ombre e lumeggiature, evocano la presenza di contorni in pietra di fatto inesistenti.

La rimozione delle tamponature ha fornito infine elementi conoscitivi fondamentali sulle pavimentazioni originarie, con la distinzione tra quelle consistenti in tavelle laterizie o in pastellone, di cui sono emersi brani significativi ai fini della definizione, in termini di loro ripristino, dei materiali e dei cromatismi, entrambi cruciali ai fini delle scelte progettuali future (fig. 11).

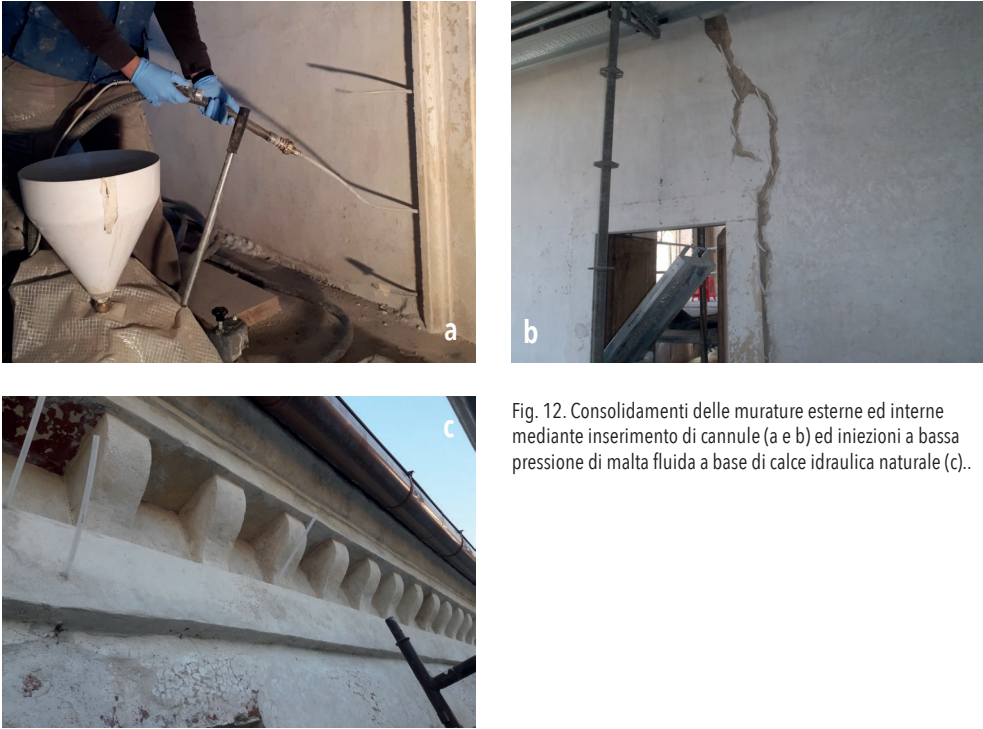
Fig. 12. Consolidamenti delle murature esterne ed interne mediante inserimento di cannule (a e b) ed iniezioni a bassa pressione di malta fluida a base di calce idraulica naturale (c)..

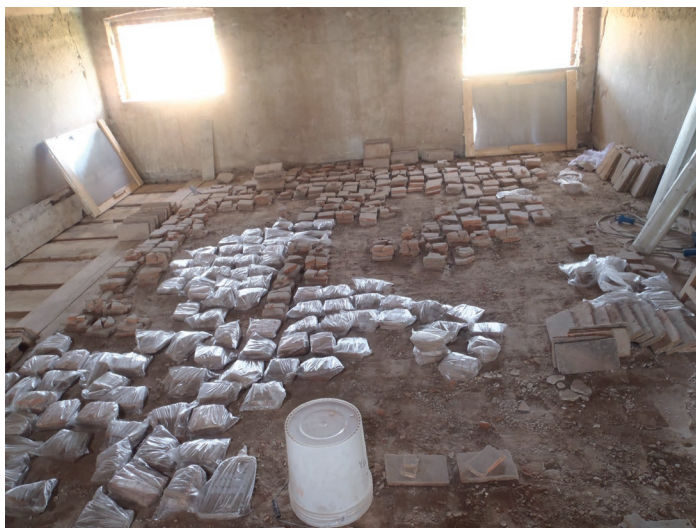
Fig. 13. Rimozione della pavimentazione in tavole del sottotetto con catalogazione e cernita degli elementi recuperabili.

previa catalogazione e cernita di tutti gli elementi recuperabili, ritenendo tali quelli integri o frammentati in non più di due o tre parti (fig. 13). A tale attività hanno fatto seguito il preconsolidamento e la messa in sicurezza delle superfici lignee decorate dei solai e degli intonaci insistenti in adiacenza alle teste delle travi. Si tratta di aspetti che condizionano in maniera significativa l'organizzazione del cantiere e il concatenarsi delle singole lavorazioni, affidate alle competenze di differenti *équipe* di specialisti.

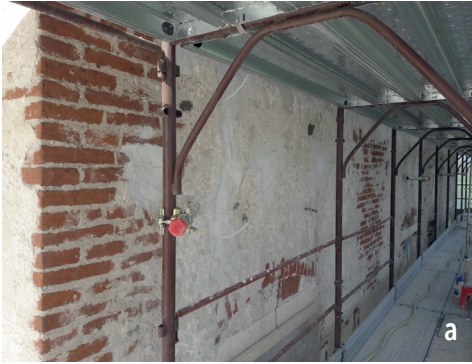
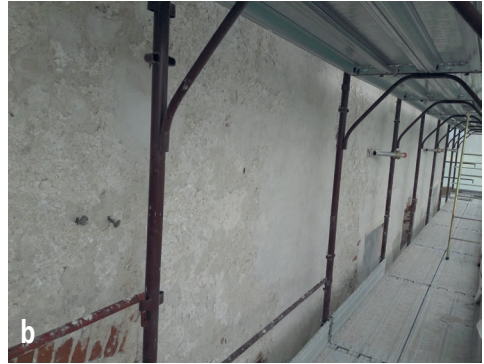
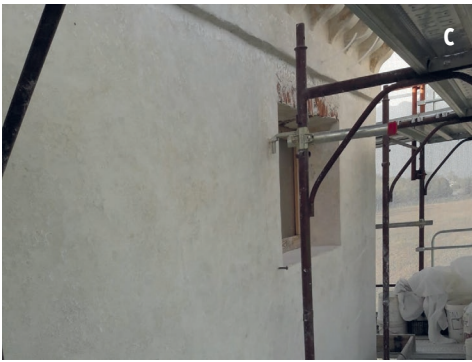
Fig. 14a. Prospetto est prima del ripristino degli intonaci.

Fig. 14b. Prospetto est dopo la stuccatura delle lacune e delle abrasioni.

Fig. 14c. Prospetto est dopo la velatura finale.

Il criterio di integrazione seguito nel risarcire le lacune degli intonaci, in parte già descritto, è stato declinato praticamente stuccando sempre 'sottolivello', ma con l'accortezza di adottare 'sottosquadri' differenti, nel massimo rispetto della materia originale, che non è mai stata occultata. Nel caso del prospetto meridionale, dove gli intonaci sono risultati complessivamente integri e ben conservati ed hanno mantenuto persino la propria finitura superficiale a calce con evidenti segni verticali della pennellata (quasi un vero e proprio trattamento pittorico), l'intervento restaurativo è consistito nell'utilizzare un impasto a grana fine, cromaticamente e di consistenza molto simile a quello originario, applicato in modo localizzato in corrispondenza di lacune, alveolizzazioni o abrasioni dell'intonaco. Solo le lacune di estensione maggiore sono state velate leggermente per ottenere un effetto di loro migliore accompagnamento cromatico alle superfici originali (fig. 14c).

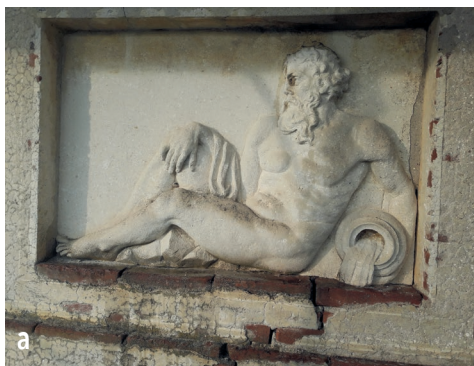
Fig. 15. Prospetto sud: integrazione pittorica delle decorazioni della loggia.

e dell'arco della loggia sono stati sottolineati grazie ad evidenti (e leggibilissime) pennellate applicate con estrema prudenza sulle cornici, ottenute con un sapiente gioco di linee in terra d'ombra e 'colpi' di luce; analoghi criteri sono stati seguiti per le decorazioni delle tamponature della loggia e per le finte balaustrate dipinte al disotto delle due finestre del piano nobile (fig. 15).

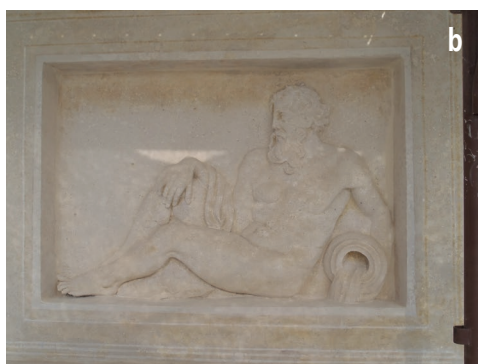
Figg. 16a-b (sopra e a fianco). Prospetto sud: bassorilievo di destra della loggia prima (a) e dopo (b) il restauro.
