# Villa Forni Cerato a Montecchio Precalcino di Andrea Palladio

Conoscenza “archeologica” e restauro  
di una fabbrica rinascimentale

ATTI DEL SEMINARIO DI STUDIO

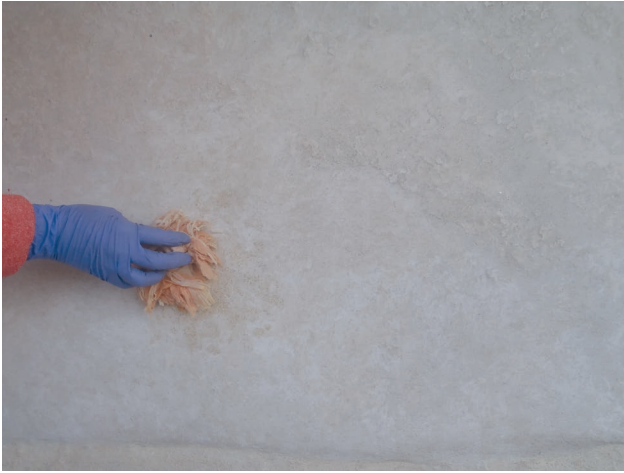
Fig. 17. Prospetto ovest: velatura finale.

La pulitura degli intonaci delle altre facciate e l'esame dei segni di incisione presenti su di essi hanno evidenziato le analogie dei rispettivi apparati decorativi con quelli del prospetto principale, per quanto i primi siano ormai quasi totalmente scomparsi. Una condizione suggerita dalla circostanza che, ad esempio, gli interni delle spallette delle finestre del sottotetto presentano un'evidente colorazione calda, con toni gialli anche intensi, del tutto analoga alla materia pittorica rinvenuta sulla facciata sud in corrispondenza, ad esempio, dei marcapiani. Questa leggera ed elegantissima policromia è stata in qualche modo rispettata e valorizzata nel corso della fase di velatura finale che ha concluso il restauro degli intonaci, con l'intento di 'ammorbidire' alcune situazioni 'di passaggio' originate dall'integrazione materica degli intonaci, in qualche caso mediante la riproposizione dell'arriccio di fondo. È stato necessario infatti intervenire per armonizzare, pur sempre in maniera assolutamente leggera e quasi 'trasparente', le linee di contatto tra le parti alte anche sul lato nord, dove la materia originale, con la sua dominante bianca, era molto presente, e in quelle basse, dove di originale era rimasto ben poco e dove predominava viceversa il colorito nocciola della malta di fondo. Si è dunque intervenuti, in analogia alla prassi in uso nel settore del restauro pittorico propriamente detto, di una sorta di equilibratura percettiva dell'insieme, in grado di favorire una visione complessiva dei prospetti armonica e senza evidenti cesure (fig. 17).

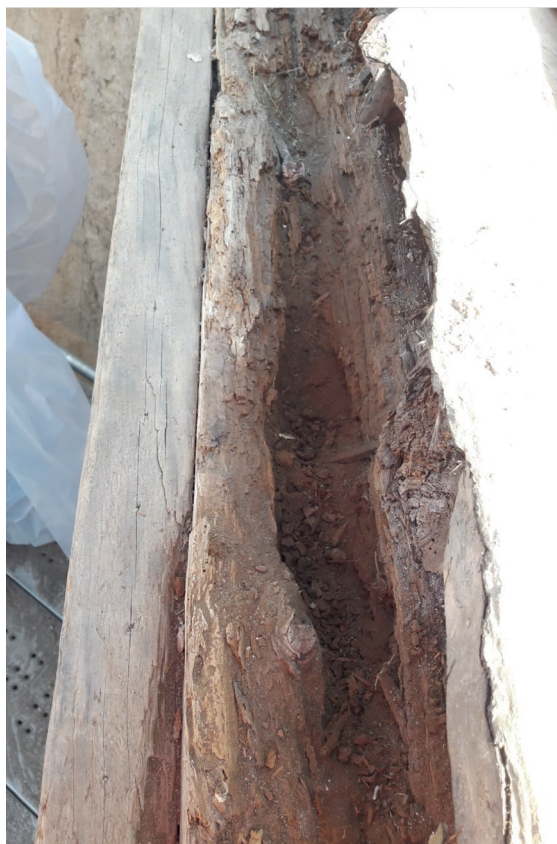
Fig. 12. Diagonale sud-ovest, stato del degrado emerso in seguito alla rimozione del manto di copertura.
