**VILLA FORNI CERATO**

**Progetto di consolidamento delle murature e dei solai, con miglioramento del  
comportamento sismico**

**INDAGINI ARCHEOLOGICHE ESPLORATIVE**

**RELAZIONE TECNICO – SCIENTIFICA n. 240318**

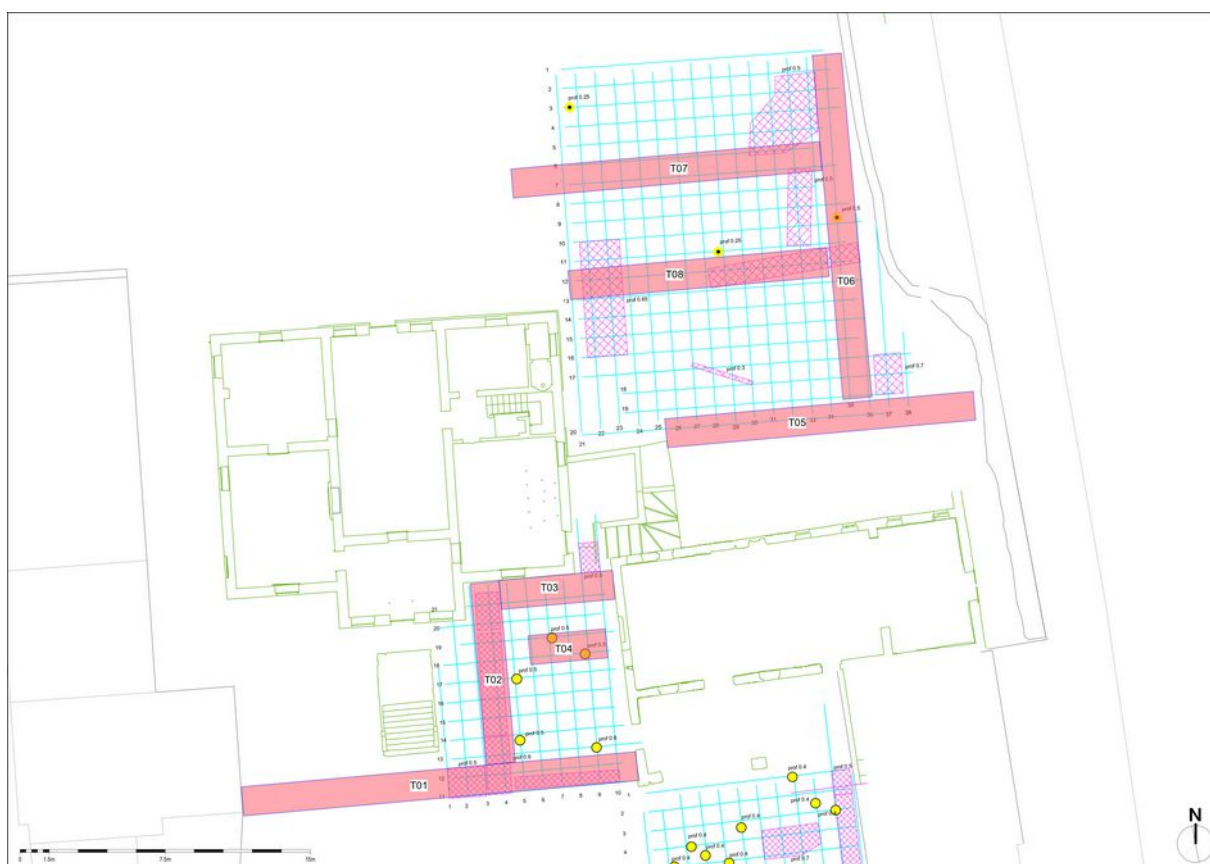
Fig. 5: Planimetria di progetto delle trincee archeologiche in rapporto alle anomalie individuate con le indagini georadar

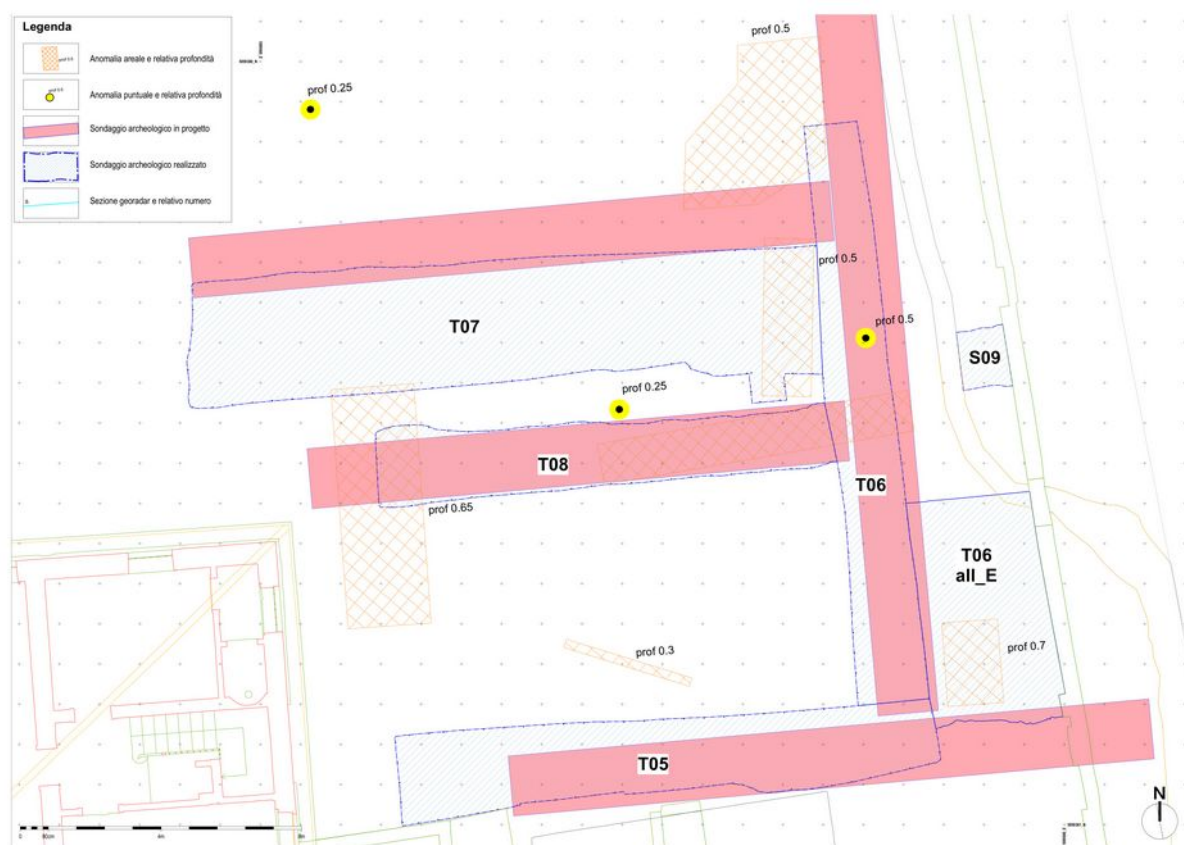
Fig. 13: Area 3. Planimetria di raffronto tra le trincee progettate e quelle effettivamente eseguite.

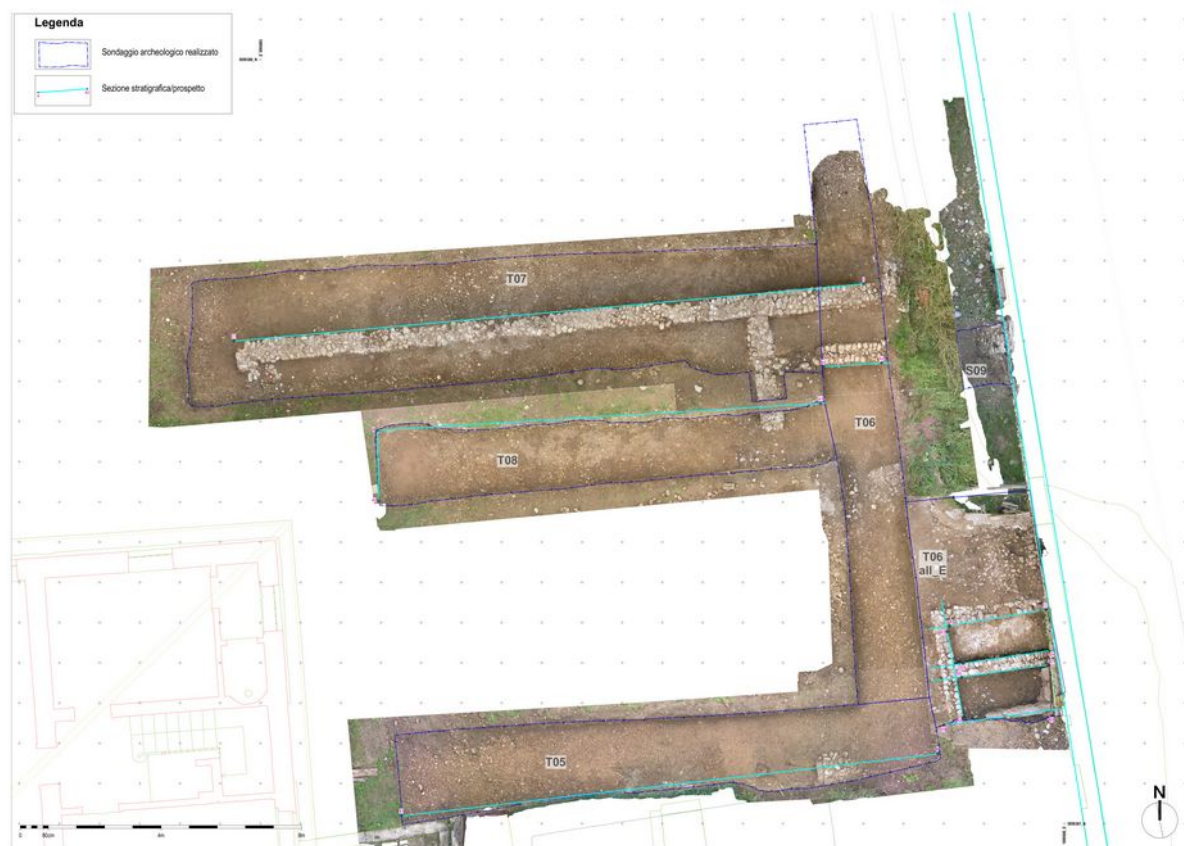
Fig. 14: Area 3. Ortofoto delle zone indagate con indicazione dei saggi di scavo e delle sezioni stratigrafiche e dei prospetti analizzati

Tutte le aree di scavo sono state documentate in pianta con l'esecuzione delle relative ortofoto, inoltre sono state rilevate, nel complesso, undici sezioni stratigrafiche e diciotto prospetti murari (Figg. 14, 16).

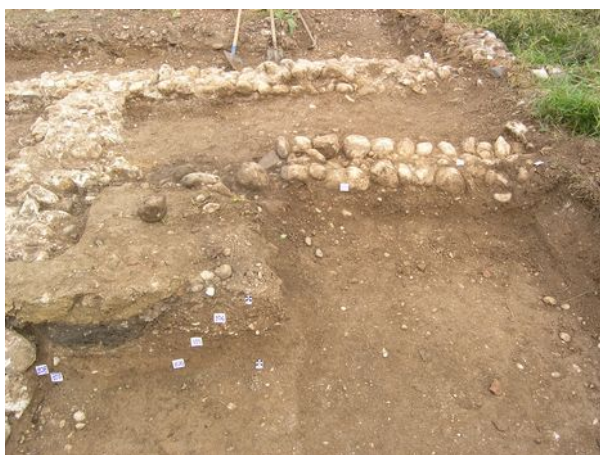
Fig. 39: Trincea T07/T06: USM 112

All'incrocio tra la trincea T06 e la trincea T07 è stato documentato un altro piccolo tratto di muro con andamento est-ovest (USM 112, Fig. 39): si tratta di una struttura muraria residuale realizzata con grossi ciottoli legati con malta molto rada. Il tratto messo in luce ha una lunghezza di circa 1,5 m, una larghezza massima di circa 50 cm e un orientamento E-W leggermente ruotato verso sud (4° 5' S) simile a quello della villa (4° 9' S). Si tratta di una struttura muraria estremamente povera realizzata con la tecnica "a sacco" utilizzando ciottoli di dimensioni maggiori (tra 17 e 24 cm) allineati ordinatamente lungo i lati esterni e ciottoli più piccoli disposti caoticamente a riempire lo spazio interno. Il legante è costituito da pochissima malta diversa da tutte le altre perché è poco coesa dato che viene utilizzata pochissima calce e abbondante sabbia, sempre di fiume ma a granulometria medio- grossa e questo fa sì che la malta legante risulti estremamente friabile ed essendo poco coesa non ha dato alla struttura una forte resistenza. La malta è di colore nocciola chiaro e presenta inclusi piuttosto importanti e grandi, quindi una granulometria medio-grande, più che vera sabbia è quasi un brecciolino e gli inclusi sono non sempre tondeggianti ma anche franti. Della struttura rimane un unico corso di ciottoli.

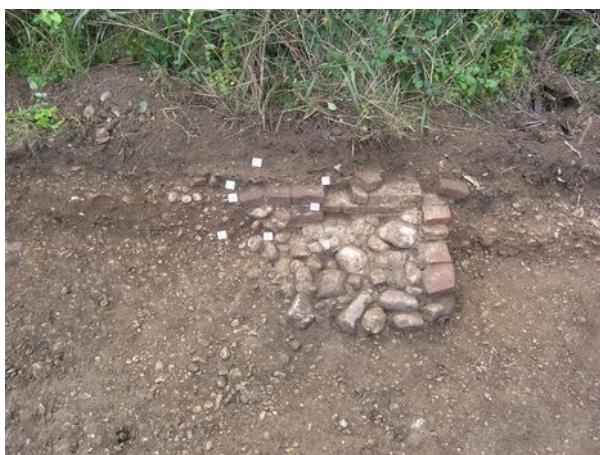
*Fig. 41: Trincea T05-parete S: USM 130/132 (sez. BB1).*

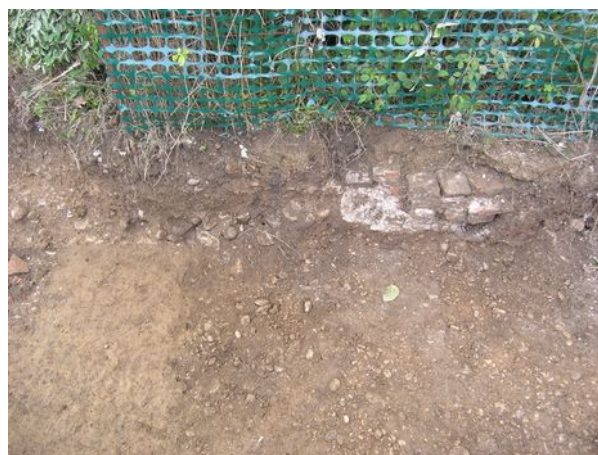
*Fig. 42: Trincea T05-parete S: USM 156 (sez. BB1).*

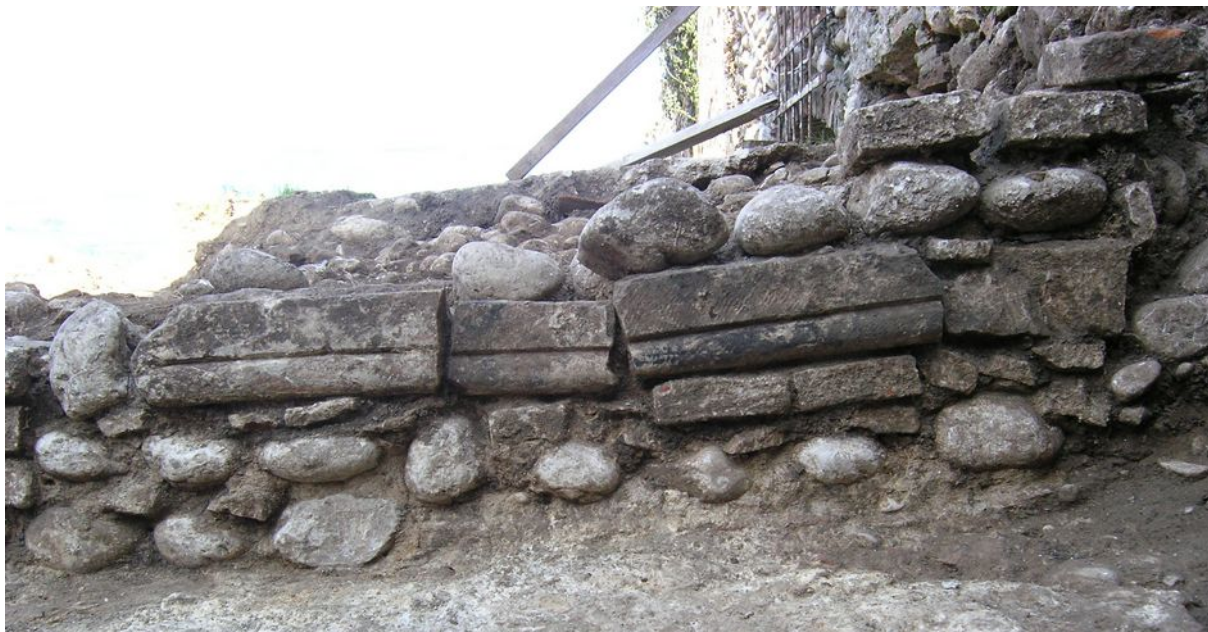
*Fig. 61: T06\_all\_E - vano “A”: USS 301, prosp. EE1. Elementi architettonici riutilizzati.*

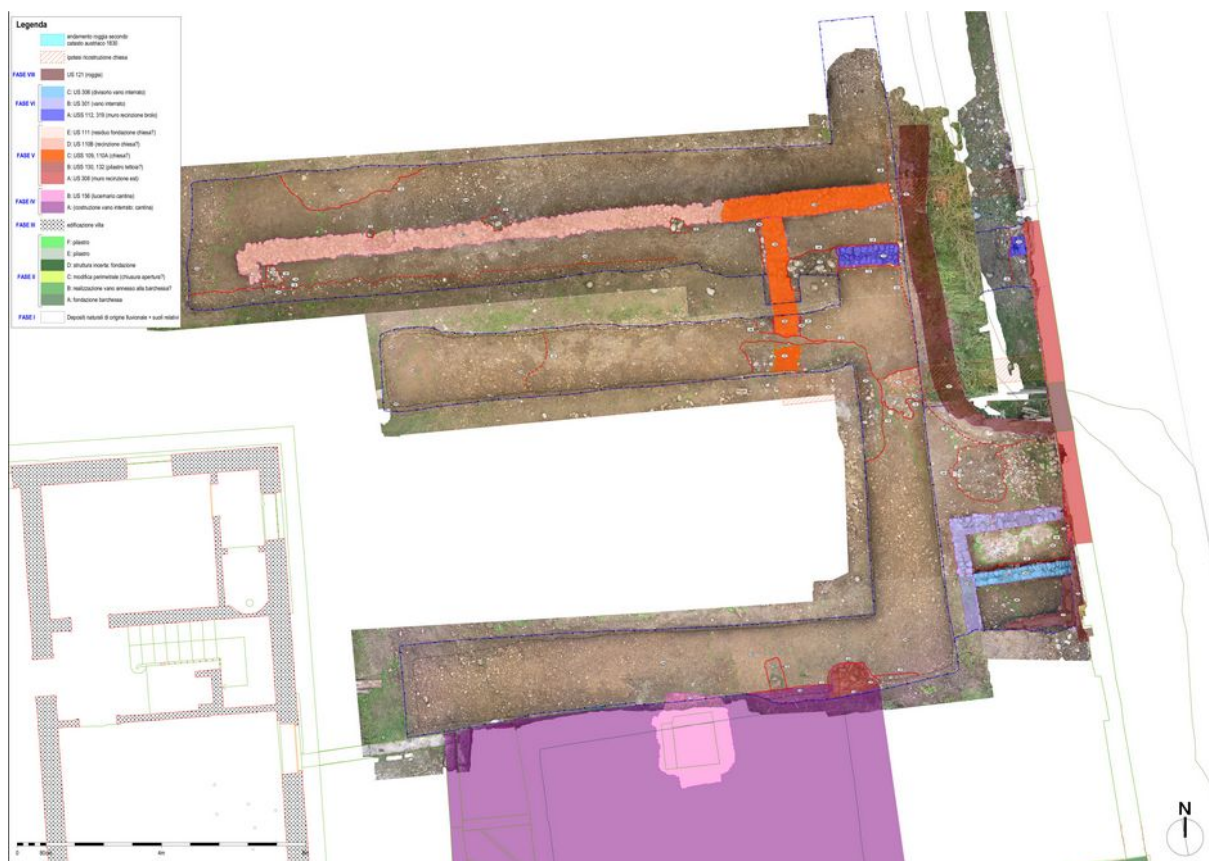
Fig. 103: AREA 3. Ortofoto delle zone indagate con il palinsesto delle strutture individuate.

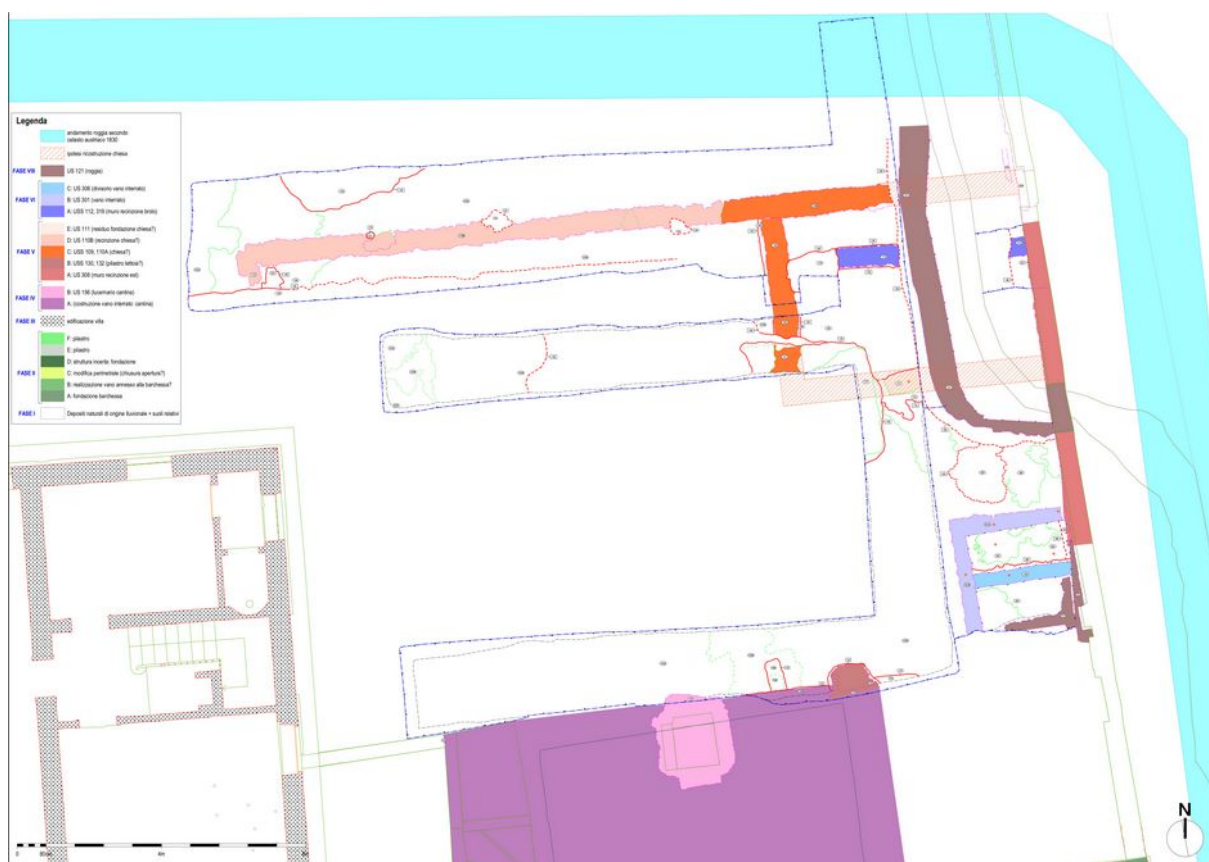
Fig. 104: AREA 3. Planimetria palinsestica con le strutture individuate e le ipotesi ricostruttive.

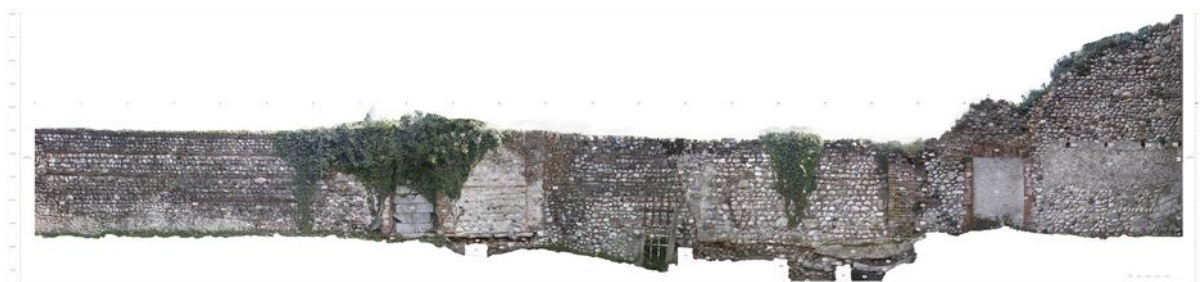
Fig. 105: Ortofoto del prospetto ovest del muro di recinzione orientale: lettura della stratigrafia muraria
