# Indagini, studi e scoperte: **FINESTRE DEL PIANO TERRA**

## STUDIO DELLE FINESTRE LATERALI A SUD

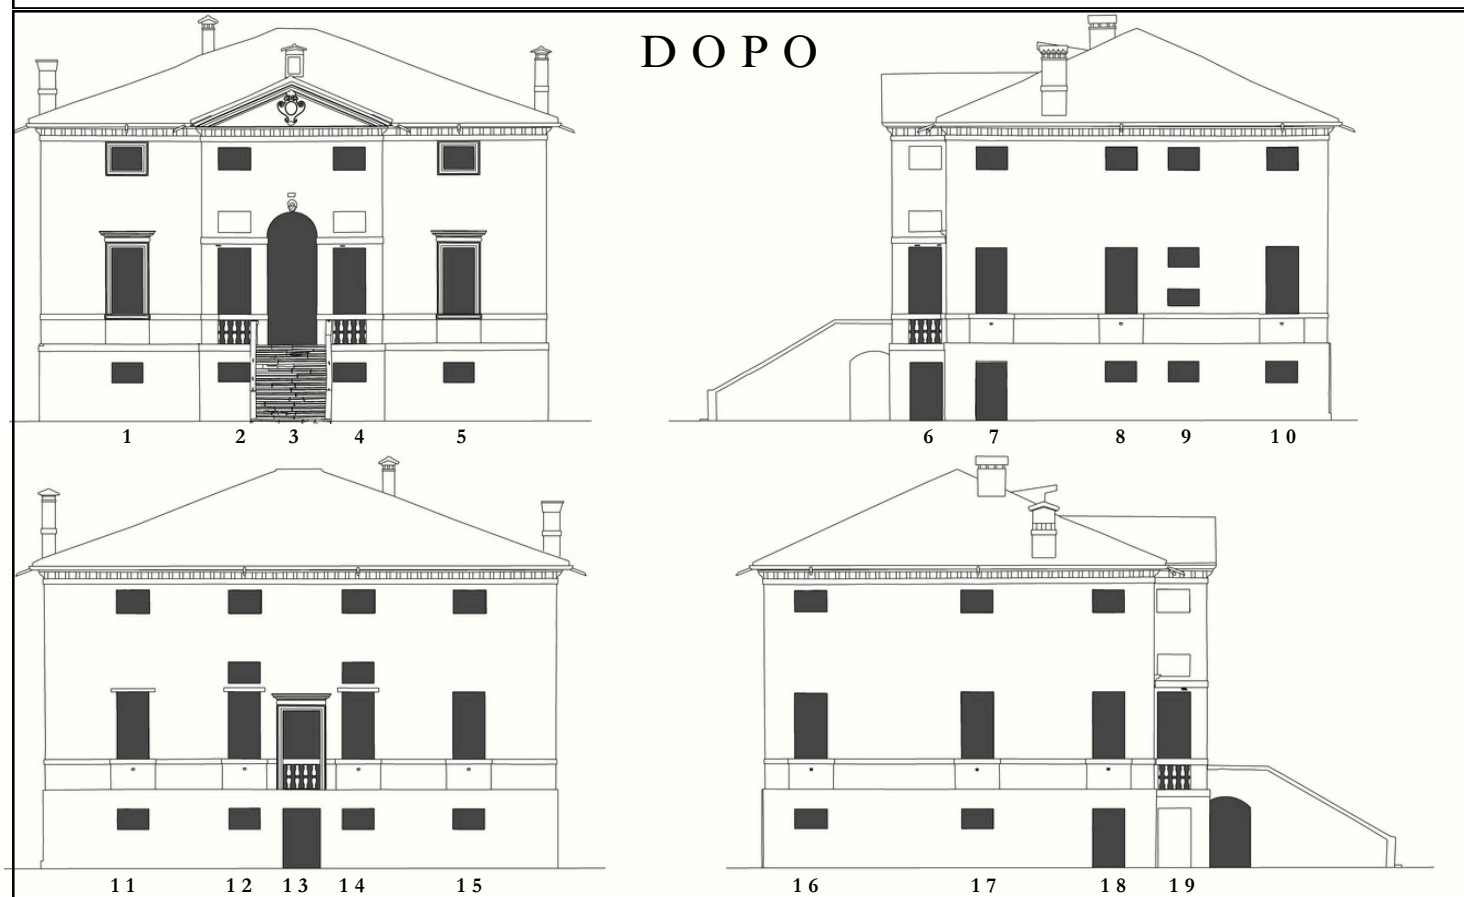
## PRIMA

Usando i rilievi realizzati a partire dal 29 aprile 2025 da Villa Forni Cerato Foundation a seguito dell'attività di restauro del piano terra, riscontriamo i seguenti dati sulle 13 finestre che segmentiamo in 3 gruppi: 8 finestre tra loro sostanzialmente simili (2, 4, 10, 11, 12, 14, 15, 16) la 9 del vano scale, le 4 delle stanze a sud con i numeri 1, 5, 8 e 17.

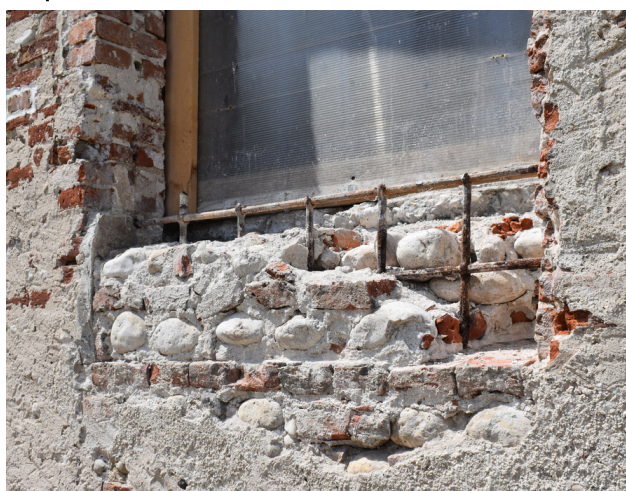
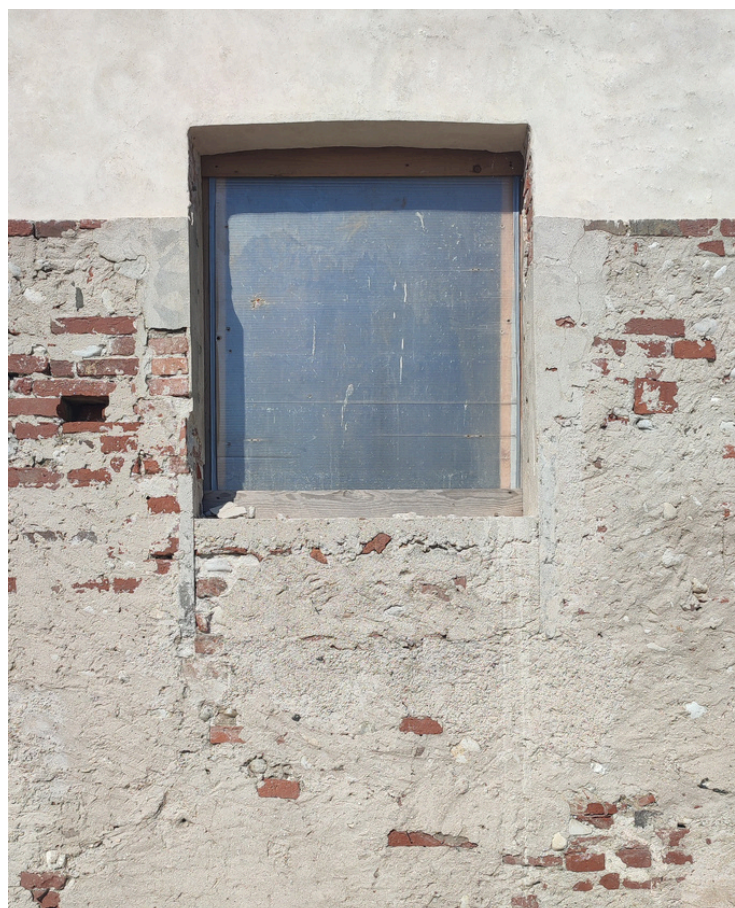
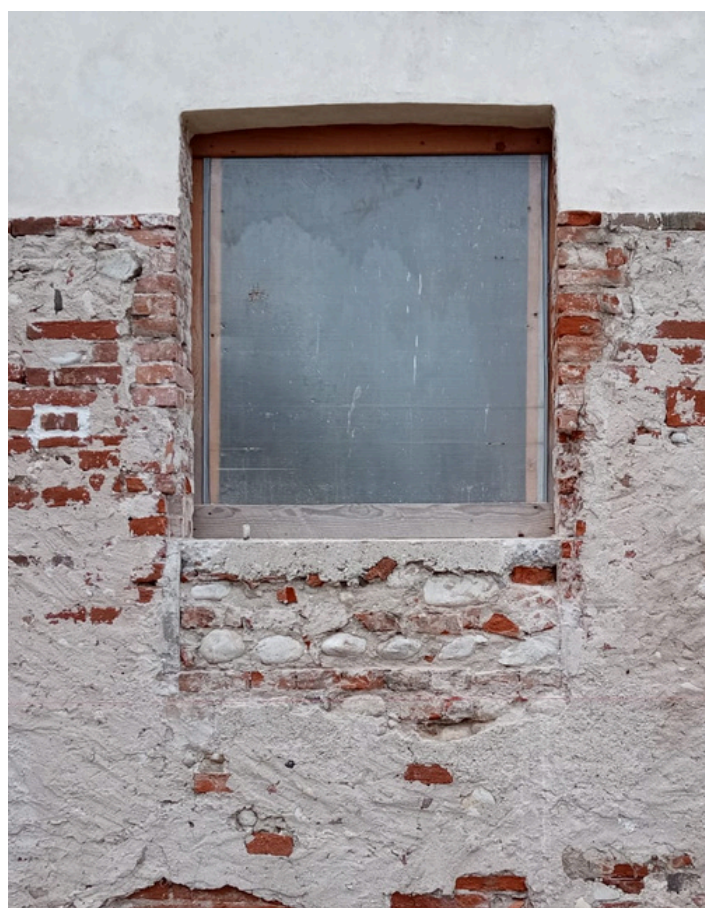
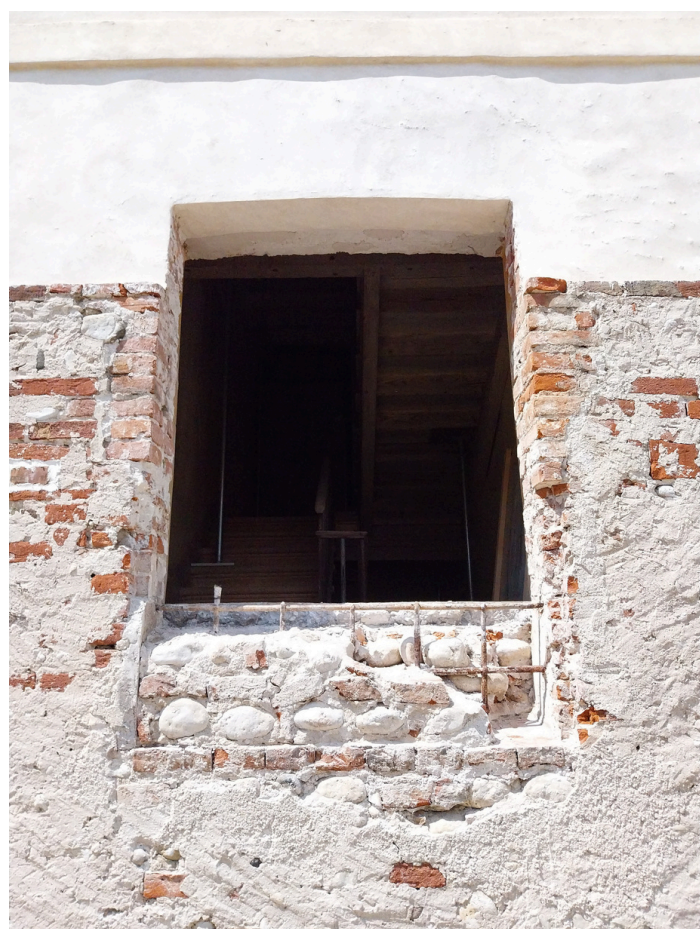
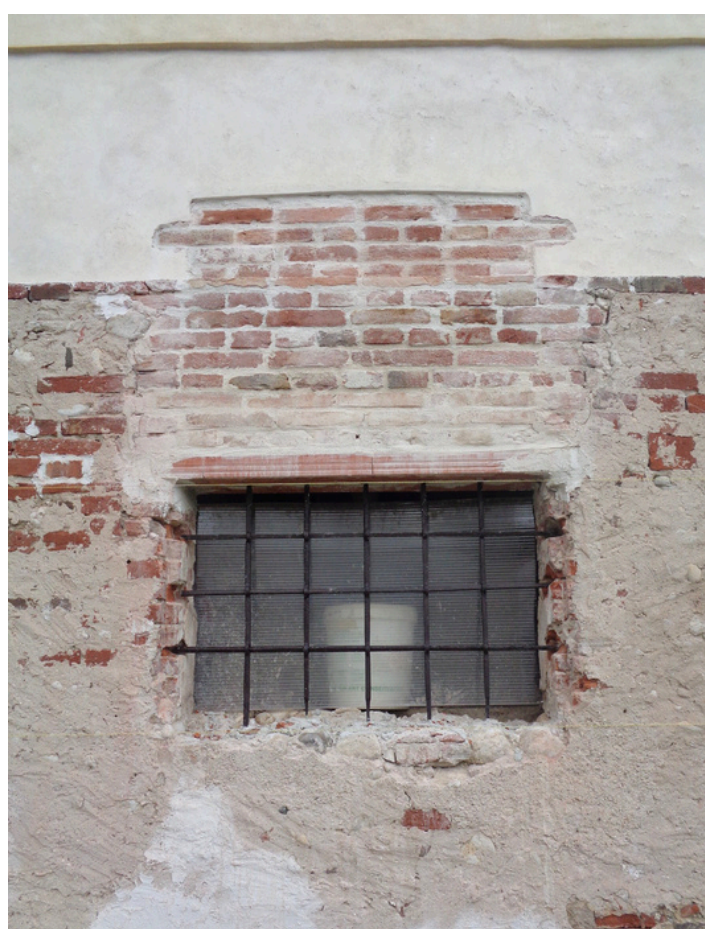
La numero 9 del vano scala ha posizione e dimensioni non confrontabili con le altre. L'ipotesi di restauro è stata di limitarci a sostituire le parti cementizie con materiali congrui; ma in fase esecutiva abbiamo scoperto che il foro attuale presenta una preesistenza nella parte inferiore, successivamente tamponata. Le misure della finestra tamponata che conserva ancora la propria grata, sono congrue con quelle che abbiamo definito le 8 finestre "piccole". Poiché nel Manifesto della Fondazione è scritto che: *"Il restauro si prefigge di portare l'oggetto di intervento alla veste originaria, senza alcuna fretta, liberandolo da superfetazioni che rendono poco leggibile l'intento stilistico che lo connota"*, la scoperta ci ha imposto di modificare il progetto ripristinando la più antica forometria ritrovata, per rimuovere la superfetazione.

Ripristino del foro originario con la sequenza della sua scoperta: all'inizio erano visibili solo delle fessurazioni, poi con la rimozione delle parti cementizie, è emersa la grata murata e infine l'intera forometria identica alle altre.

Nei rilievi del '700 la conformazione della scala interna è presentata differente dall'attuale, ed è facile pensare che il cambiamento abbia coinvolto il rifacimento delle aperture verso l'esterno. L'evidenza della finestra piccola al piano terra del vano scale ci permette nuove conoscenze sulla possibile conformazione precedente e sulle ragioni per le quali sono avvenute tali trasformazioni.

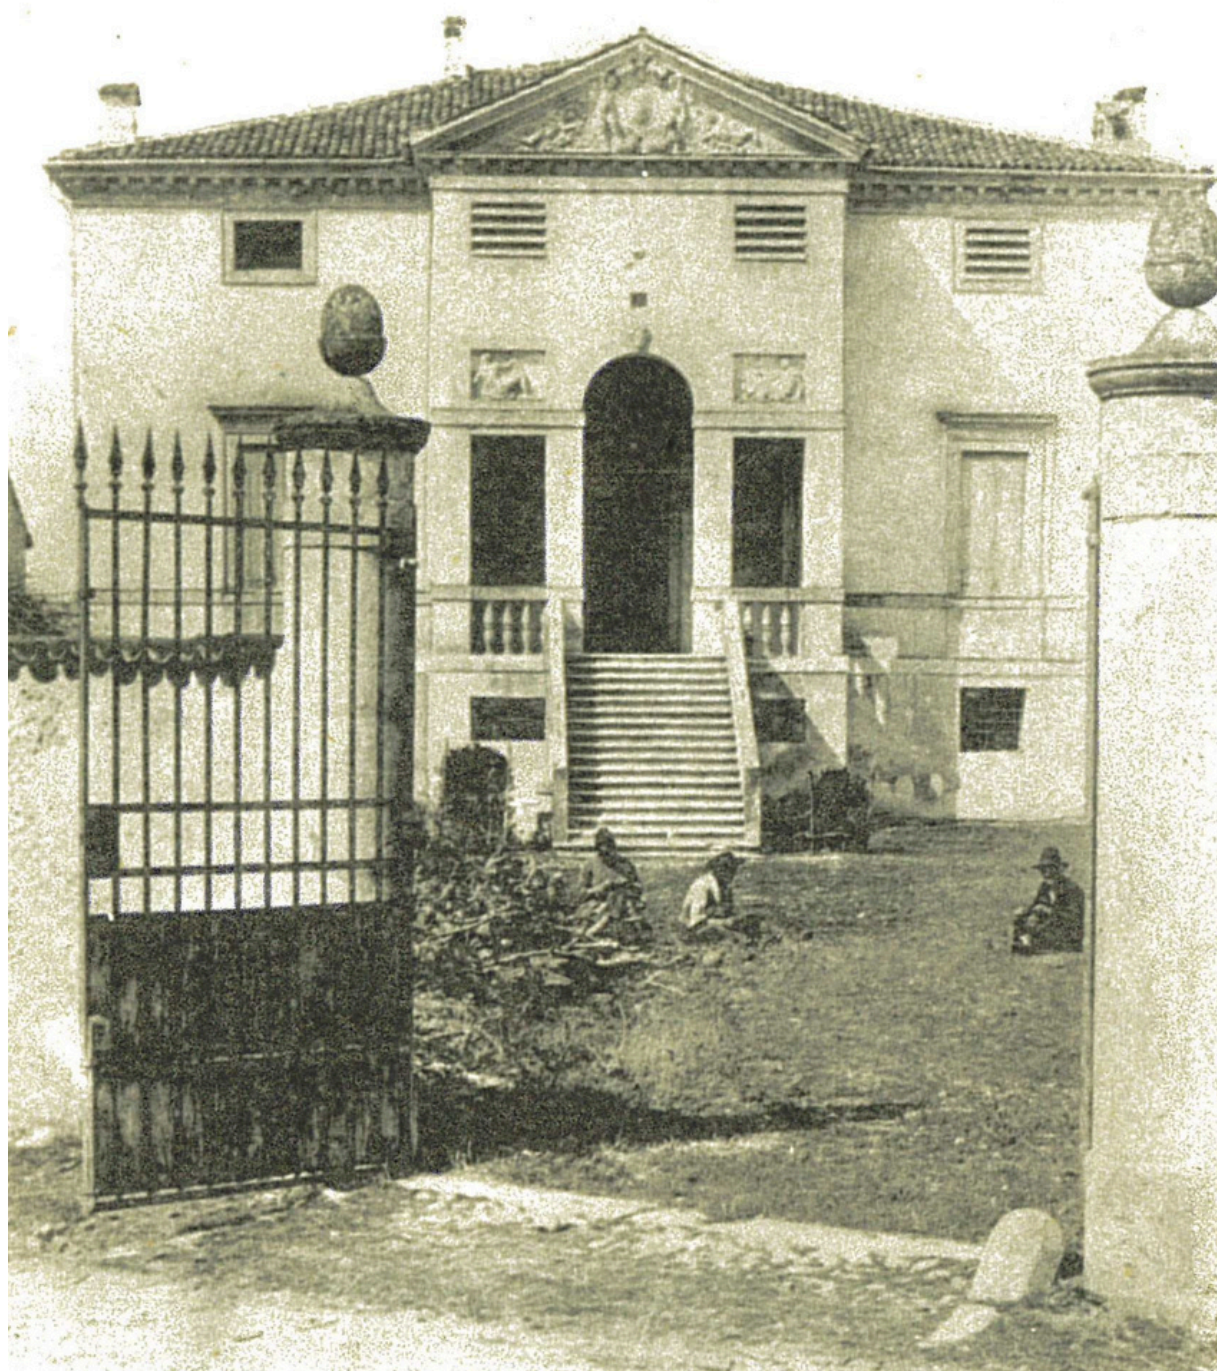
Nella foto le due finestre laterali appaiono con le soglie allineate a quelle delle finestre più piccole nel sotto-loggia e l'architrave in posizione apparentemente più alta delle piccole e simile allo stato di fatto, cioè a pochi centimetri dalla linea del marcapiano. Questo significherebbe, a parità di larghezza rispetto le altre, un'altezza compresa tra 89 e 94 cm. Questa misura, che è di poco superiore a 2 piedi vicentini e mezzo, è indicata da O.B. Scamozzi nel suo rilievo del 1778 con 3 piedi, cioè 107 cm: essendo nel trattato le soglie delle finestre chiaramente disegnate allineate a quelle delle altre finestre, la differenza porterebbe l'architrave in coincidenza con il marcapiano, cosa non possibile: probabilmente è solo un arrotondamento del numero.

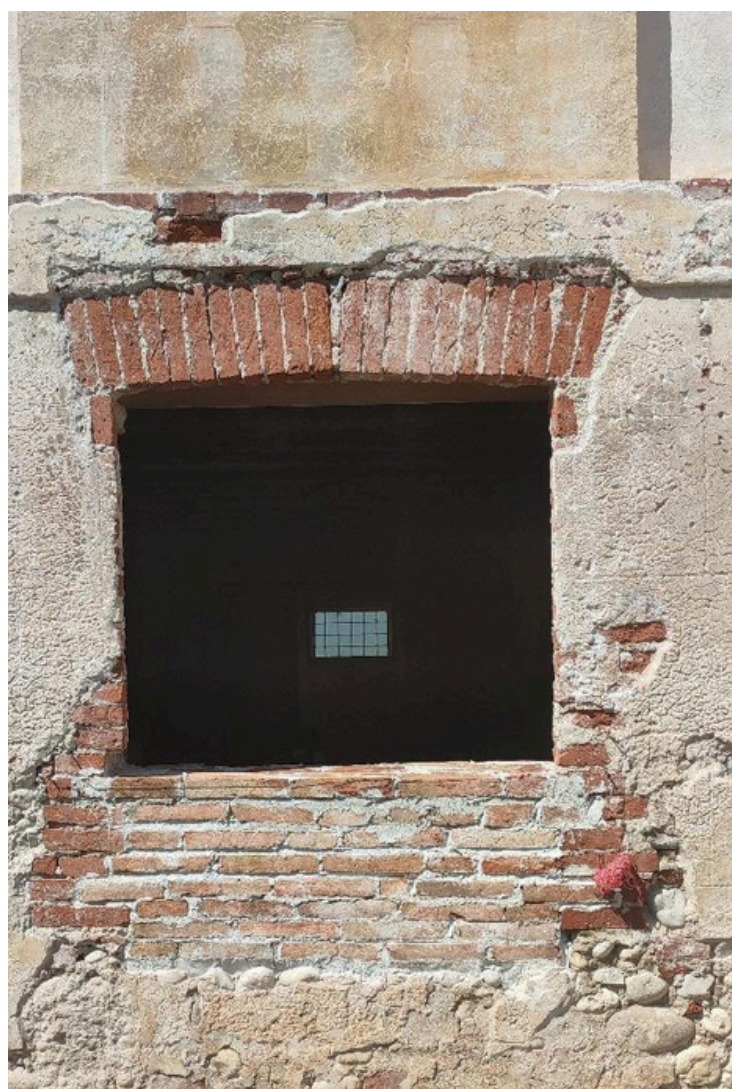
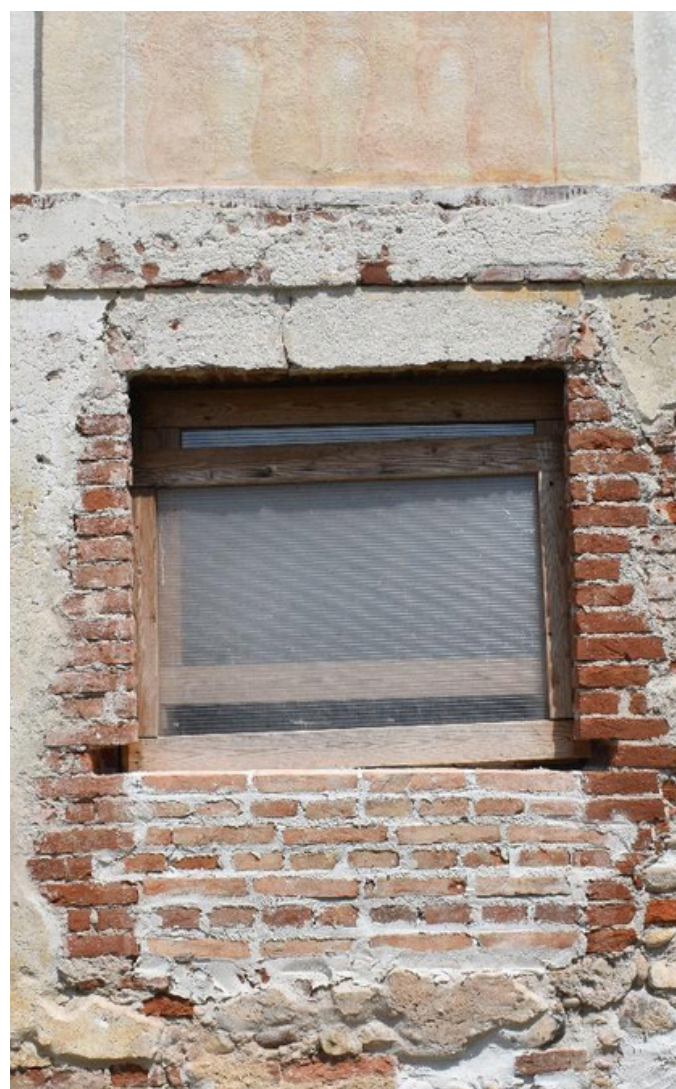
Figura 1. Finestre dei settori laterali del prospetto sud 1 e 5.

Lo studio di seguito riportato è finalizzato a identificare eventuali tracce costruttive che attestino le trasformazioni subite dalle finestre denominate 1 e 5 sui settori laterali del prospetto sud di Villa Forni Cerato (Figura 1). Probabilmente la finestra 8 a est ha subito analoghe trasformazioni. Lo studio vuole supportare in modo ragionato il restauro della facciata e delle aperture del piano terra, cercando di capire perché le due finestre in facciata presentano un architrave più alto delle altre. Si riportano nel seguito alcune considerazioni emerse dall'analisi stratigrafica e delle discontinuità presenti sulle spallette della 1 sul settore laterale occidentale. La finestra 5, sul settore orientale, presenta invece delle spallette interamente ricostruite e in rottura rispetto alla muratura originale, con parziale rimozione dell'intonaco esterno preesistente, ciò che rende impossibile ricostruire una fisionomia differente da quella orientale.

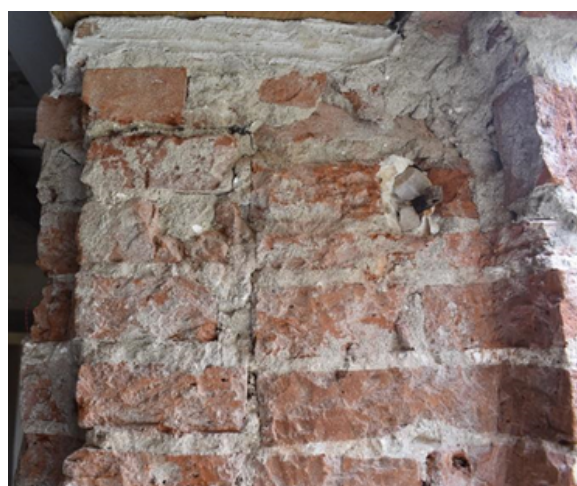
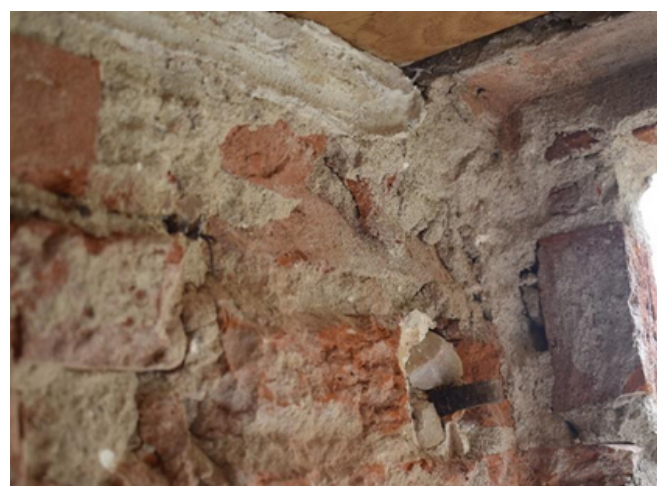
Figura 6. Dettagli dell'estremità superiore dell'imbotte nella 1. A sinistra la battuta dello scuro verso l'esterno, cardine e tavella al di sotto, alloggio per il serramento e discontinuità costruttiva verso l'interno dell'edificio; a destra mattone inclinato all'estremità superiore dell'imbotte.

Relativamente alla lavorazione superficiale dei mattoni, si rileva che quasi tutti sono stati grossolanamente sbozzati, sia per creare la battuta esterna dello spessore di 6 cm sul quale era appoggiato lo scuro (del quale si trova il cardine con il suo foro di alloggio nella parte superiore della spalletta, cfr. Figura 6), che l'alloggio a filo con il muro interno, dove appoggiava il serramento. Fanno eccezione, in termini di lavorazione, due mattoni (tratteggiato fucsia in Figura 2) che risultano sagomati in fase di realizzazione del mattone e non sbozzati successivamente alla messa in opera (uno si trova verso l'interno dell'edificio all'estremità superiore della spalletta, l'altro verso l'esterno dell'estremità inferiore, cfr. Figure 6 e 7).

Si nota, poi, all'estremità superiore al centro dell'imbotte, un mattone parzialmente coperto dalla malta e non sbozzato superficialmente che risulta essere inclinato (Figura 6b e tratteggio inclinato nero in Figura 2). Il mattone è disposto di punta rispetto al prospetto esterno. Un saggio di rimozione dei due pezzi di mattone per l'imposta della piattabanda[1] (effettuato in data 10 giugno 2025, Figura 8) mostra che questo elemento continua fino al filo esterno del foro, e definisce, quindi, l'imposta di una precedente piattabanda (Figura 8), presumibilmente analoga a quella delle finestre sul prospetto nord. Se si compara la fattura degli architravi nelle finestre 12 e 14 (Figura 9), si osserva come gli elementi si impostino con due mattoni sovrapposti e posizionati di punta, alternati ad uno di coltello. Nel caso della finestra 1, questo potrebbe essere un primo elemento di punta. Il mattone inclinato si imposta in corrispondenza dell'intersezione tra la linea orizzontale e quella inclinata (se proseguita idealmente poiché le tracce sono state scassate dall'inserimento del mattone successivo) che disegnano il bugnato sulla porzione sud-orientale della villa (Figura 8).

Questa ricostruzione si legge anche verso l'interno, dove però il margine della discontinuità si estende per tre corsi anche verso l'alto, interessando però solo l'angolo (Figura 7). Anche l'angolo al di sotto dell'architrave interno non risulta coevo al resto dell'imbotte, dove è ancora possibile leggere dei giunti di malta continui (Figura 6).

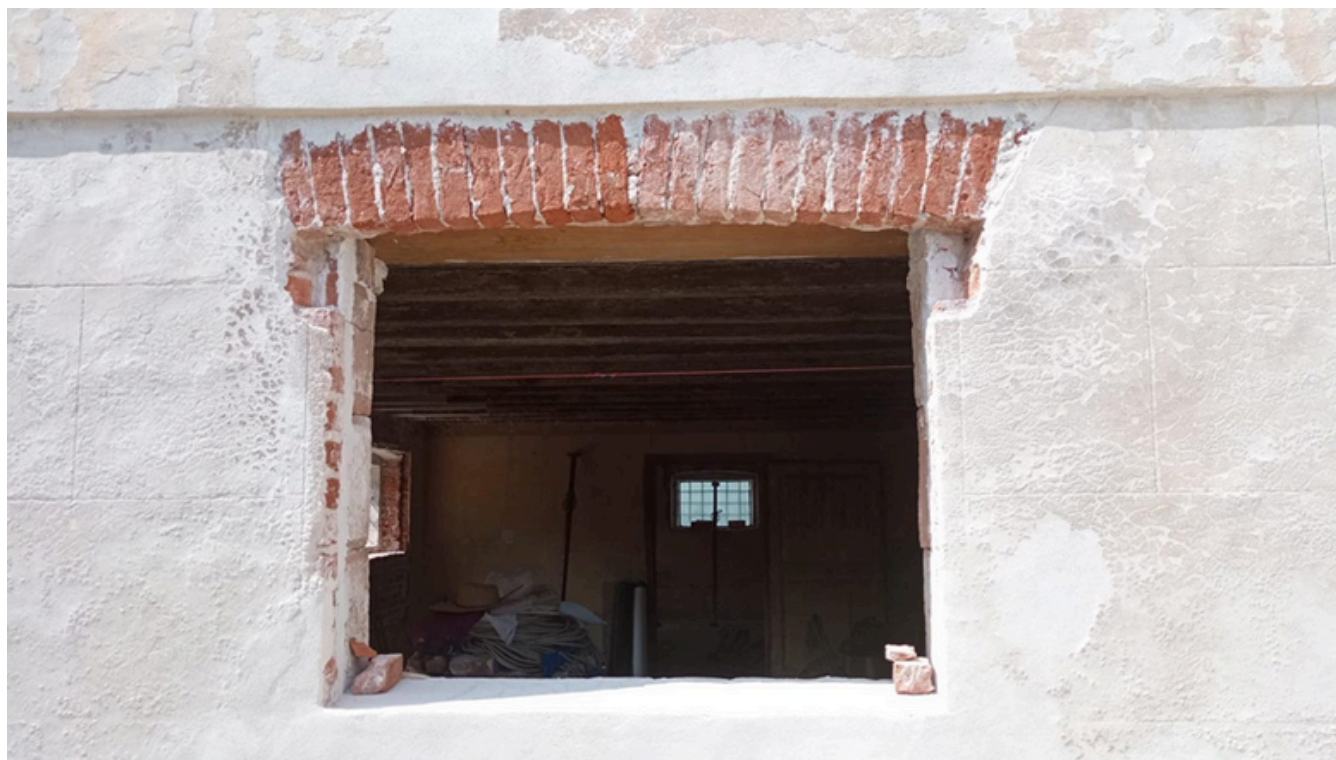
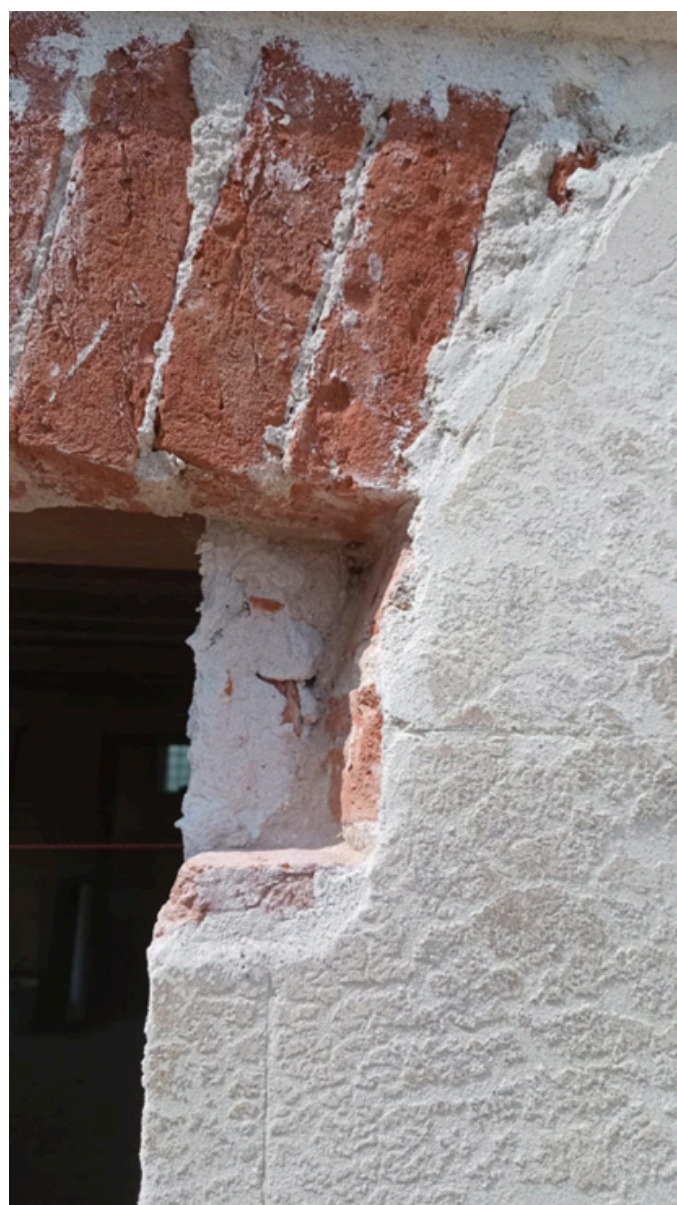
Figura 8. A sinistra rimozione dei pezzi di mattone di imposta della piattabanda della finestra 1; a destra dettagli in corrispondenza della spalletta est.

[1] Si tratta di elementi di dimensioni 5 x 12 cm (misura sul prospetto sud), con uno spessore sulla battuta verso l'interno di 6,5 cm; si riscontrano sia sulla spalletta est che ovest della finestra e sono stati posizionati di punta, poi tagliati per creare lo spessore della battuta. Questo mattone è stato sicuramente posizionato successivamente alla prima realizzazione della finestra, poiché rompe l'intonaco preesistente.

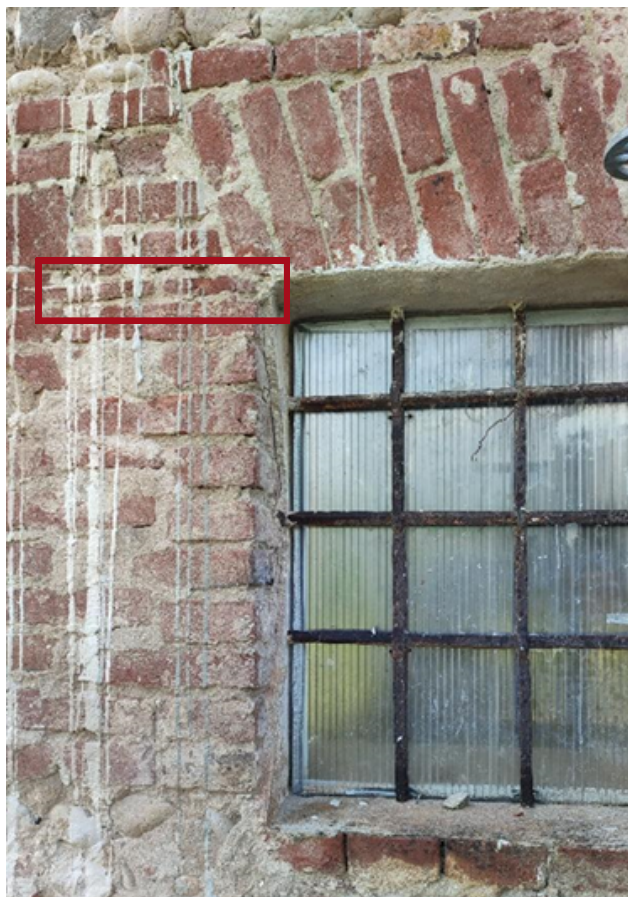
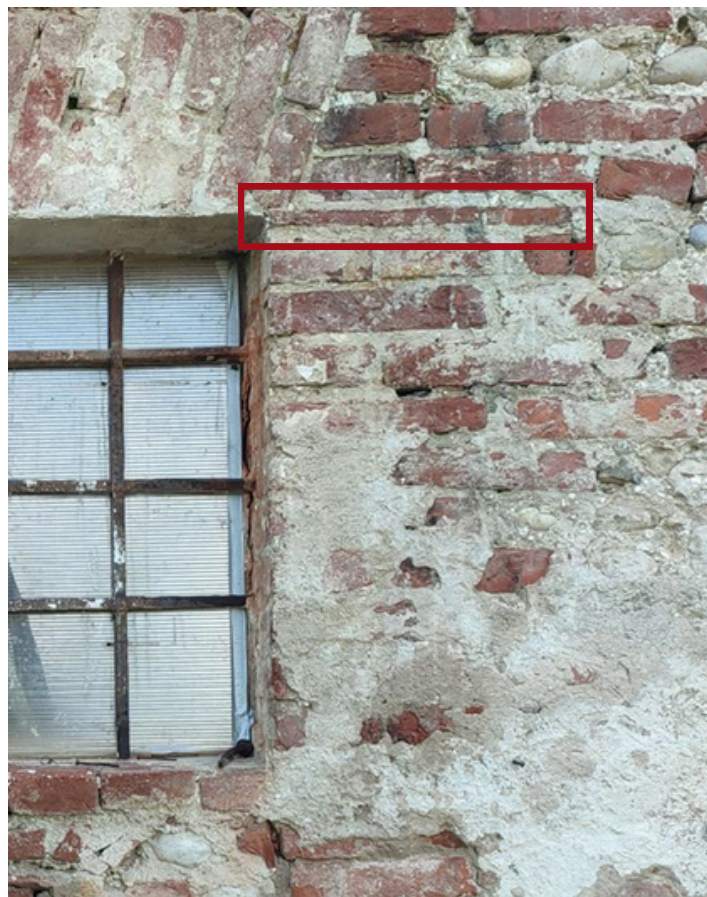
Figura 9. Tavella che delimita il filo superiore del foro esterno delle finestre 12 e 14

Appena al di sotto è presente un mattone e, più in basso, una tavella verso il filo esterno della spalletta; misura 29 cm di lunghezza e 3 cm di spessore e non si interrompe in prossimità della battuta esterna, ma ne è parte (risulta comunque anch'essa sbozzata superficialmente per creare la battuta). Delle tavelle alla stessa altezza sono presenti anche sulla spalletta sul prospetto interno (Figura 10). L'uso di una tavella non sembra casuale poiché si ritrova anche in altre finestre, come ad esempio nella 14 (sul settore centrale del prospetto nord della villa), dove delimita il filo superiore della spalletta e, di conseguenza, del foro esterno della finestra (Figure 9) (ma vedi anche 2, ex 19, 17, 16, 15, 14, 12, 11, tracce sulla muratura della precedente finestra della 9, 4). Un pezzo di tavella si ritrova anche in basso, al di sotto del filo del davanzale che si andrà a ripristinare. In quest'ultimo caso potrebbe trattarsi di un elemento posizionato nella fase di ricostruzione della spalletta verso il basso, contestualmente all'ampliamento inferiore del foro finestra. Nella finestra in esame, però, c'è una differenza di 6 cm tra la tavella e l'imposta dell'architrave.

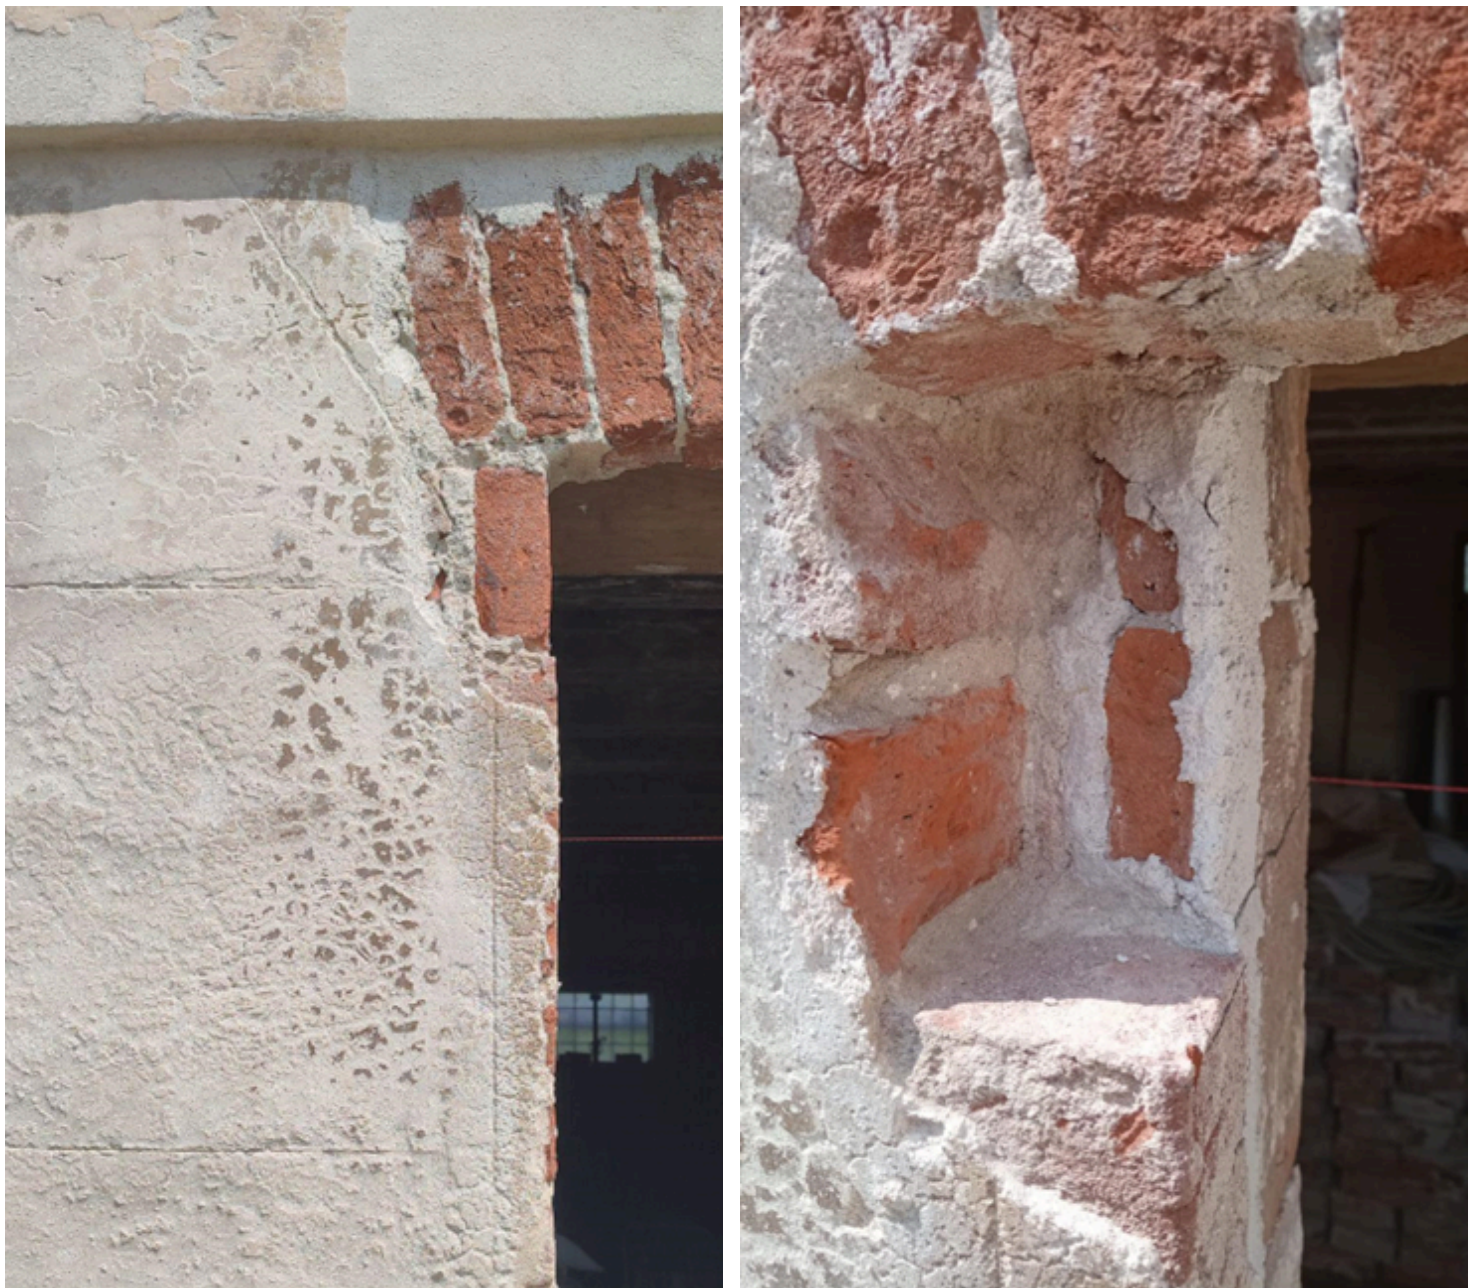
Figura 12. A sinistra disegno del bugnato sulla spalletta ovest della finestra 1; a destra rimozione dei pezzi di mattone di imposta della piattabanda da cui emerge un mattone inclinato sopra ad una tavella.

La rimozione del mattone di punta su cui poggia la piattabanda attuale ha evidenziato, di nuovo, un mattone in sede posizionato in diagonale (Figura 12a), che si pone in continuità con quello che si può intravedere sull'imbotte, al pari del suo speculare sulla spalletta est. Questo mattone si imposta al di sopra di una tavella, come accade per la quasi totalità delle altre finestre del piano terra; è difficile però trovare lo stesso elemento anche nell'imbotte perché la situazione è molto trasformata (si posizionerebbe appena al di sopra del cardine). La presenza di questi elementi identifica l'intradosso dell'architrave verosimilmente originale, in analogia con la tecnica costruttiva delle altre finestre. A questo si aggiunga, anche per questa spalletta, l'intersezione nel disegno del bugnato tra la linea orizzontale del primo concio e la linea inclinata dell'architrave (Figura 12).

- La piattabanda visibile all'esterno non è sicuramente originale, assieme ai due pezzi di mattoni su cui poggia, poiché realizzata in rottura al marcapiano e all'intonaco; i segni inclinati del bugnato che imitano l'architrave sono interrotti e arriverebbero ad intersecare la linea orizzontale del primo filare di "conci a bugnato".

- I pezzi di mattone nascondono dei mattoni posizionati inclinati, traccia dell'imposta di un architrave originale più basso della piattabanda attuale. Questo potrebbe avere avuto la stessa conformazione di quello delle altre finestre del piano terra.

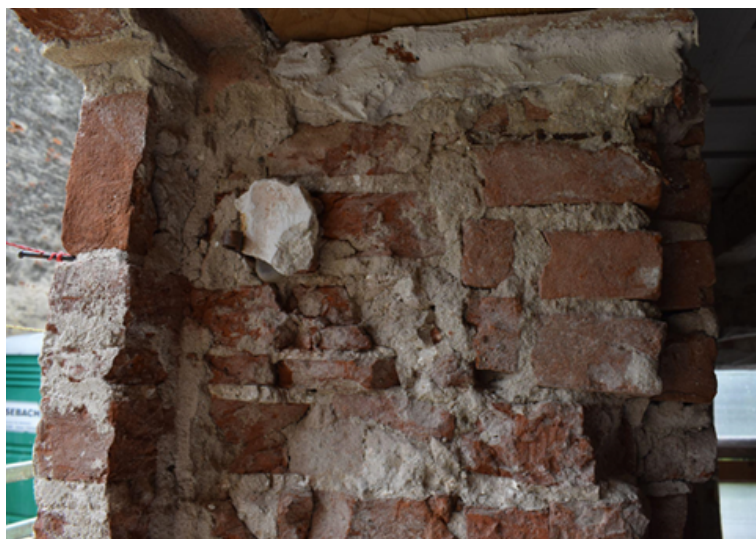
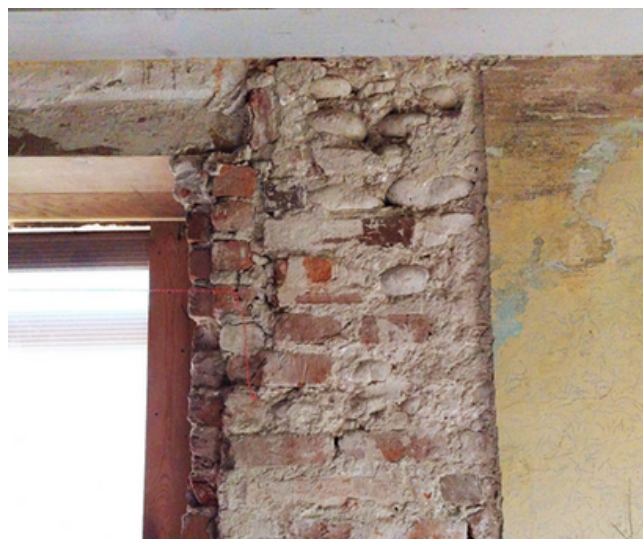
Figura 13. Tavella nella tessitura in mattoni: a sinistra spalletta e a destra imbottite della porzione ovest della finestra 1.

- Sulle imbotti e sulle spallette sul muro interno delle finestre si riscontra la presenza di tavelle che sembrano delimitare la porzione superiore delle spallette, cosa che si ritrova anche in altre finestre, dove le tavelle segnano l'altezza del foro finestra.

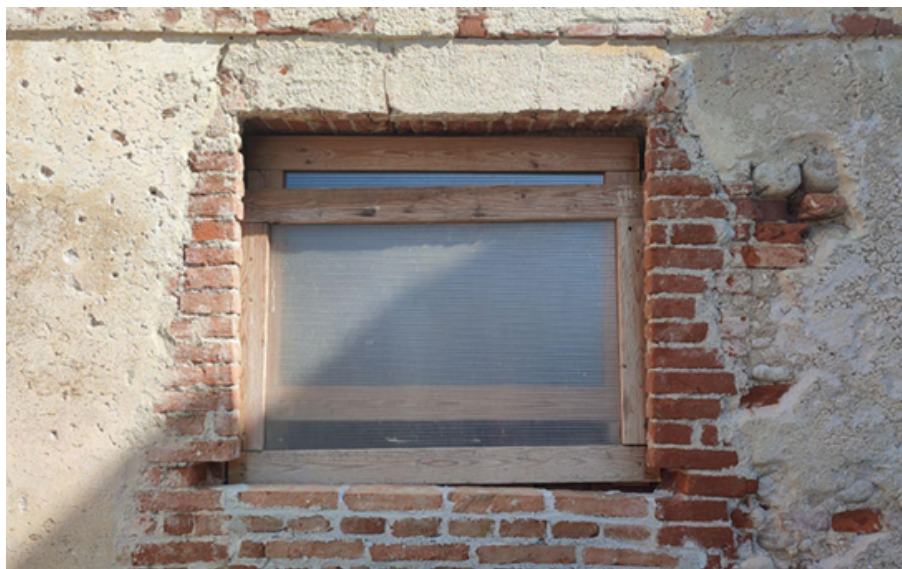
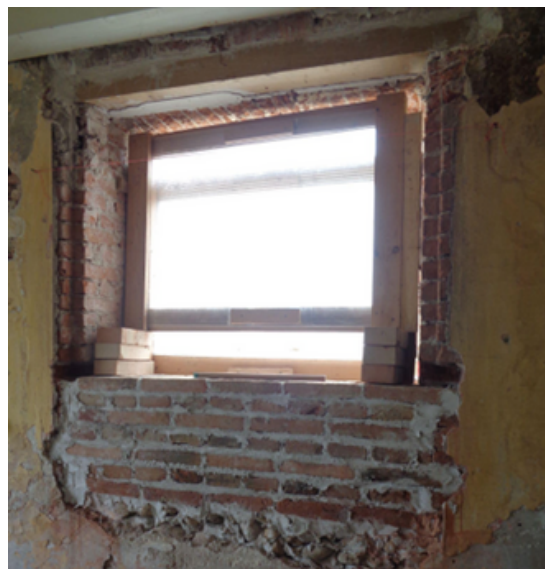
Figura 14. Finestra 5: a sinistra vista esterna, con parziale ricostruzione del davanzale dopo l'ampliamento verso il basso ad opera della famiglia Grendene; a destra vista interna.

Per la finestra 5 (Figura 14) non è possibile replicare lo stesso studio sistematico e cercare delle analoghe tracce costruttive, in quanto le spallette sono state interamente ricostruite. La situazione è qui ancora più complessa e necessita di studi ulteriori: la finestra insiste, infatti, su una porzione di muratura con una tessitura diversa rispetto al resto della villa e che si erge su fondazioni preesistenti, come attestato dalle indagini archeologiche preliminari al restauro. Si riportano comunque alcune osservazioni:

- L'architrave esterno, non arcuato a differenza della piattabanda della finestra 1, presenta i mattoni disposti di punta (altezza pari a 14 cm, spessore 28 cm). Questi sono stati sbazzati per creare la battuta esterna dello spessore di 5 cm (Figura 14). Come si osserva in Figura 15, i mattoni sembrano essere posizionati in linea diagonale, seguendo la disposizione tipica di una piattabanda ma non analoga a quella alternante due *punte* e un *coltello* di mattone di altre finestre. Emerge però anche la presenza di un mattone all'estremità occidentale dell'architrave, disposto anch'esso di punta in diagonale ma più basso dell'imposta attuale. Un analogo elemento non si ritrova sulla spalletta est.

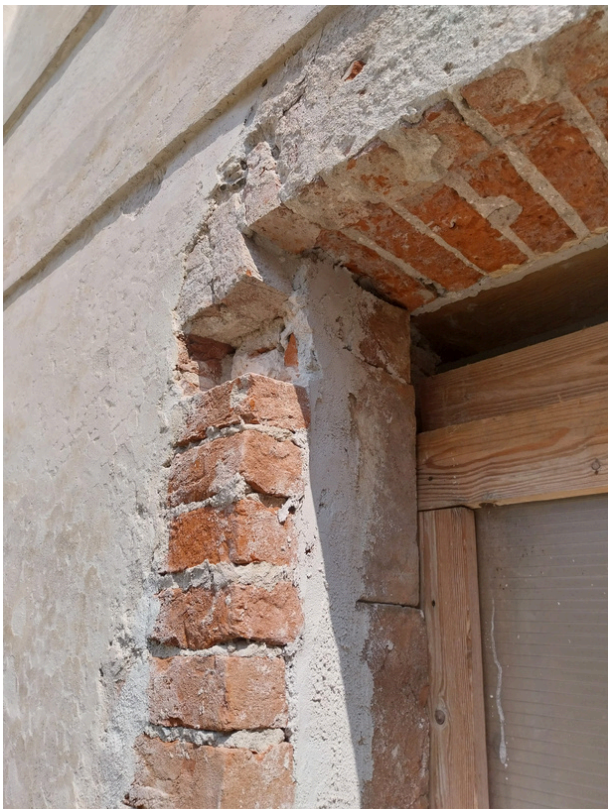
Figura 15. Dettagli della finestra 5: a sinistra l'imposta dell'architrave sulla spalletta ovest; a destra il margine di rottura tra la spalletta est e la muratura preesistente, dove si evidenzia la presenza di una tavella.

- In prossimità del bordo che rompe la tessitura muraria originale per realizzare la successiva spalletta (quella verso est della finestra in esame) è presente un frammento di tavella (Figura 15). La posizione di questa è in linea con l'intradosso dell'architrave delle altre finestre. I mattoni che si vedono al di sotto e parzialmente coperti da tracce di calce, potrebbero attestare una spalletta precedente a quella oggi visibile.
- Le stesse tracce di ricostruzione dell'imposta dell'architrave interno si hanno anche per questa finestra (Figura 16)

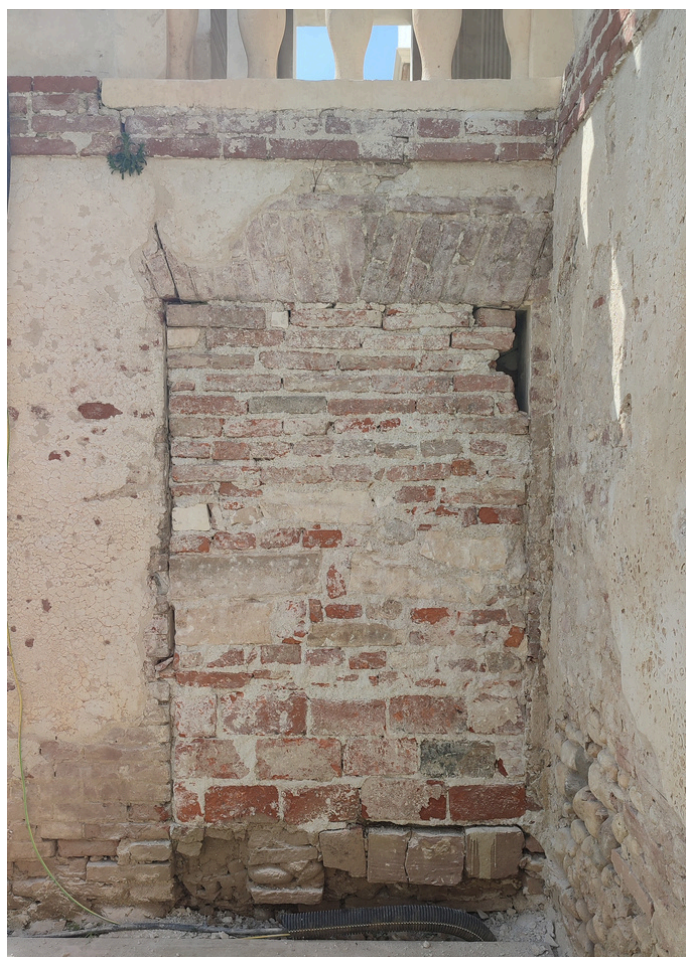
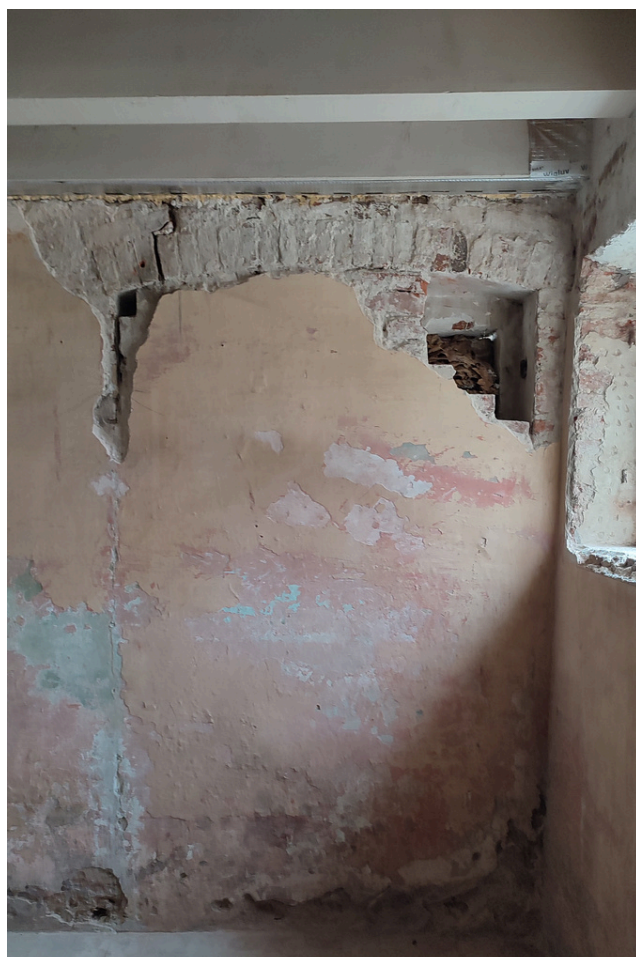
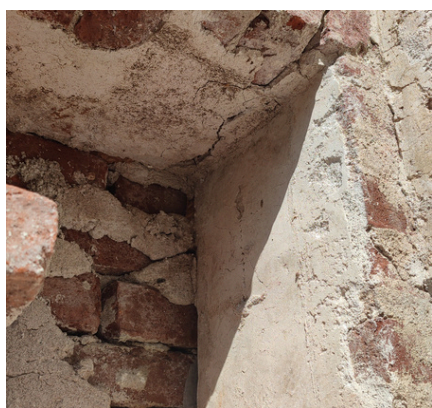
- La prima sotto l'avancorpo verso est, in corrispondenza di una nicchia di pari dimensioni sul lato opposto. La nostra ipotesi è che sia stata sostituita da quella centrale sotto la scalinata, nel momento (possibile ma non documentato ancora) in cui alla scalinata è stato aggiunto un pianerottolo per creare al di sotto un passaggio e un ingresso.

Questa analisi verrà completata entro pochi giorni; ipotizzando che ritroveremo l'intonaco e le soglie delle due aperture, il problema è di come realizzare il restauro, in linea con quanto stiamo facendo per l'intero edificio. La proposta in discussione è di rimuovere le tamponature fatte in tempi recenti (pensiamo o ad inizio '800 o nei primi tre decenni del '900) e che per fortuna sono interventi reversibili, restaurare le parti murarie che emergono, realizzare un tamponamento assolutamente reversibile di spessore minimo, circa 15 cm, per lasciare visibili almeno in parte le spallette, sia dall'interno che dall'esterno.

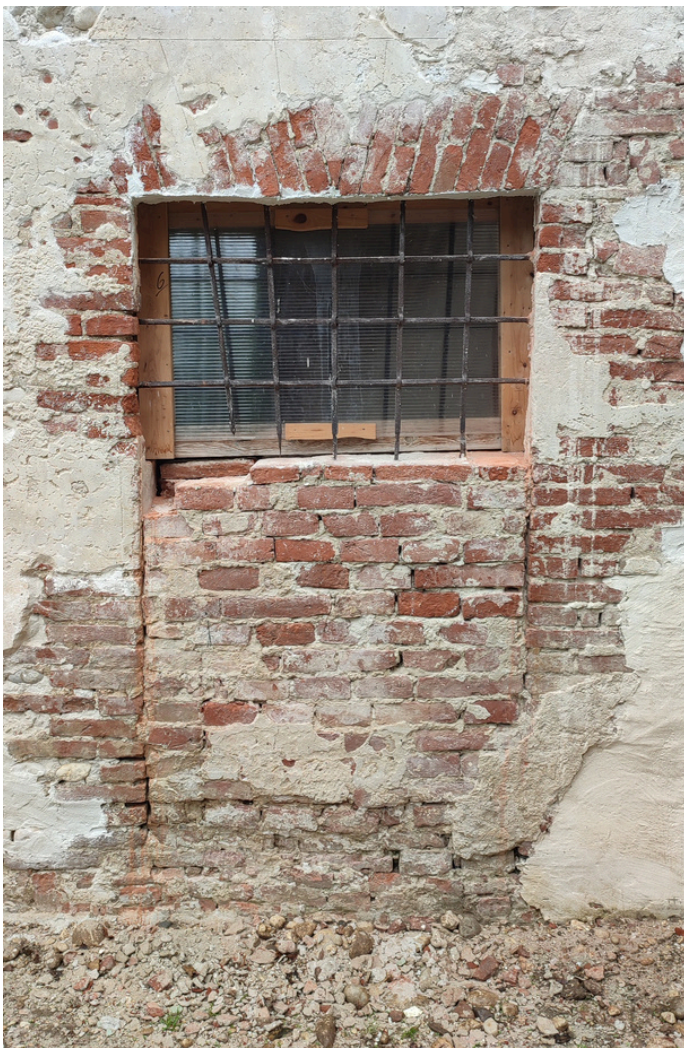
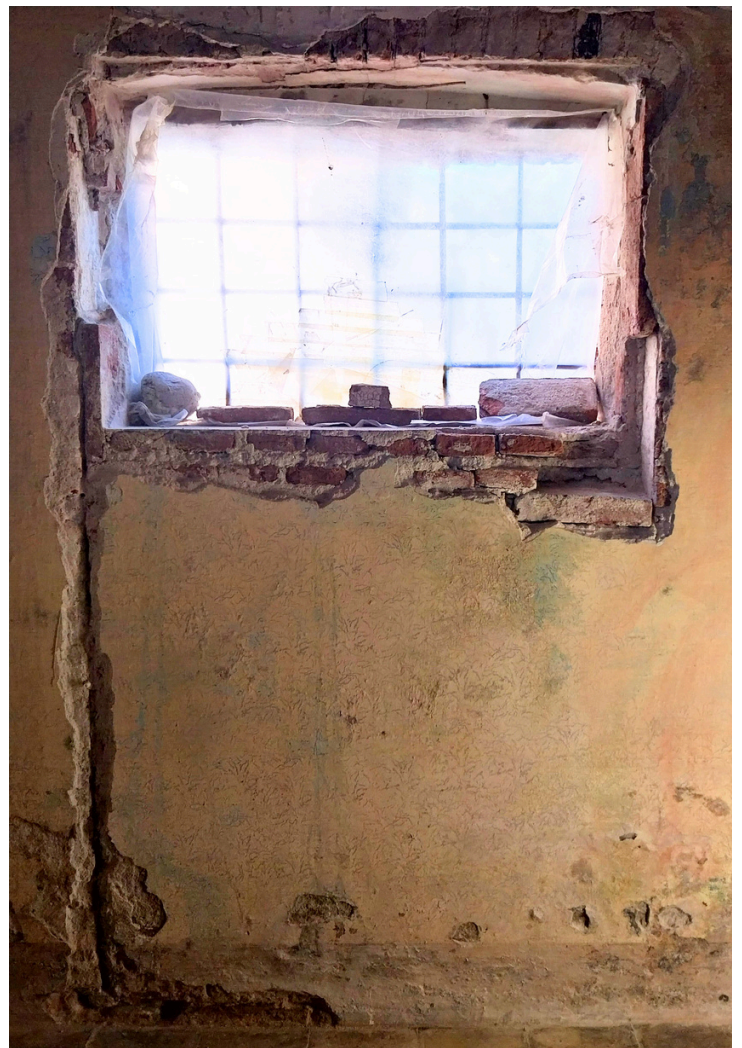
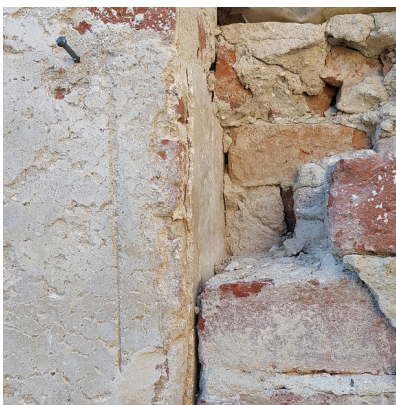
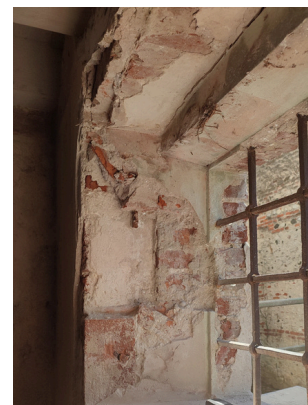
- L'altra sulla facciata ovest, dove in passato c'era l'orto, in linea e con pari dimensioni della porta che oggi esce verso est, di fronte la cantina. Questa porta appare oggi sostituita da una finestra di dimensioni sostanzialmente corrispondenti alle altre dello stesso piano, con una griglia all'esterno e murata all'interno. Importante ricordare che la relativa stanza a sud ovest è l'unica del piano terra con cementine novecentesche, è dotata di un camino non originale che sembra utile più per riscaldare che per cucinare, e che le altre due finestre della stanza sono state oggetto, nel secondo decennio del '900 ad un abbassamento del davanzale di circa 50 cm per avere una maggior luminosità. Entrambe le forometrie presentano i segni delle spallette originali, con intonaco corrispondente a quello delle murature sia all'interno che all'esterno.
