## Studio dei rilievi del '700 di **VILLA FORNI CERATO**

Quaderno di ricerca realizzato da  
**VILLA FORNI CERATO FOUNDATION**  
26 settembre 2023

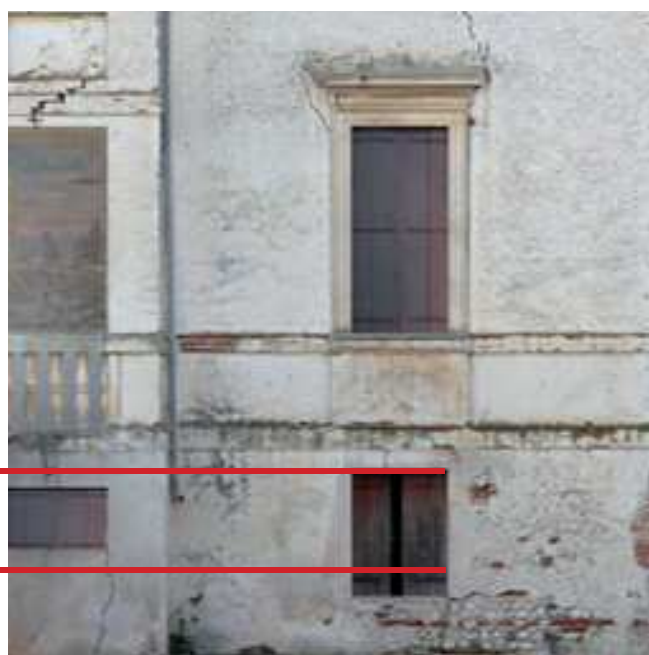
Le due finestre al piano terra hanno oggi misure differenti.

La differenza è dovuta certamente ad un abbassamento dei due davanzali realizzato tra il 1924 e il 1927 dall'allora proprietario Giovanni Grendene, per dare più luce al lavoro di sarta delle proprie figlie. L'informazione è giunta a noi nel 2018 dalla sua ultimogenita Ultima, ed è avvalorata da immagini fotografiche prima e dopo il cambiamento. Una foto pubblicata nel 1927 (1) in «*Palladio, sa vie, son oeuvre*», di George Kreskentevich Loukomski, mostra nella parte destra della facciata una situazione corrispondente al rilievo di O. Bertotti Scamozzi (3). Nel 1929 la pubblicazione di Giulio Fasolo «*Le ville del Vicentino*» presenta una foto (2) che rispecchia la condizione attuale (4), cioè con dimensioni maggiori della finestra laterale al piano terra.

Dettaglio della finestra nella foto in «*Palladio, sa vie, son oeuvre*» di George Kreskentevich Loukomski del 1927 (1)

Dettaglio della finestra del piano terra nella foto in «*Le ville del Vicentino*» di Giulio Fasolo del 1929 (2)

Dettaglio della finestra del piano terra nel rilievo di O. Bertotti Scamozzi del 1778 (3)

Dettaglio della finestra del piano terra nello stato di fatto (4)

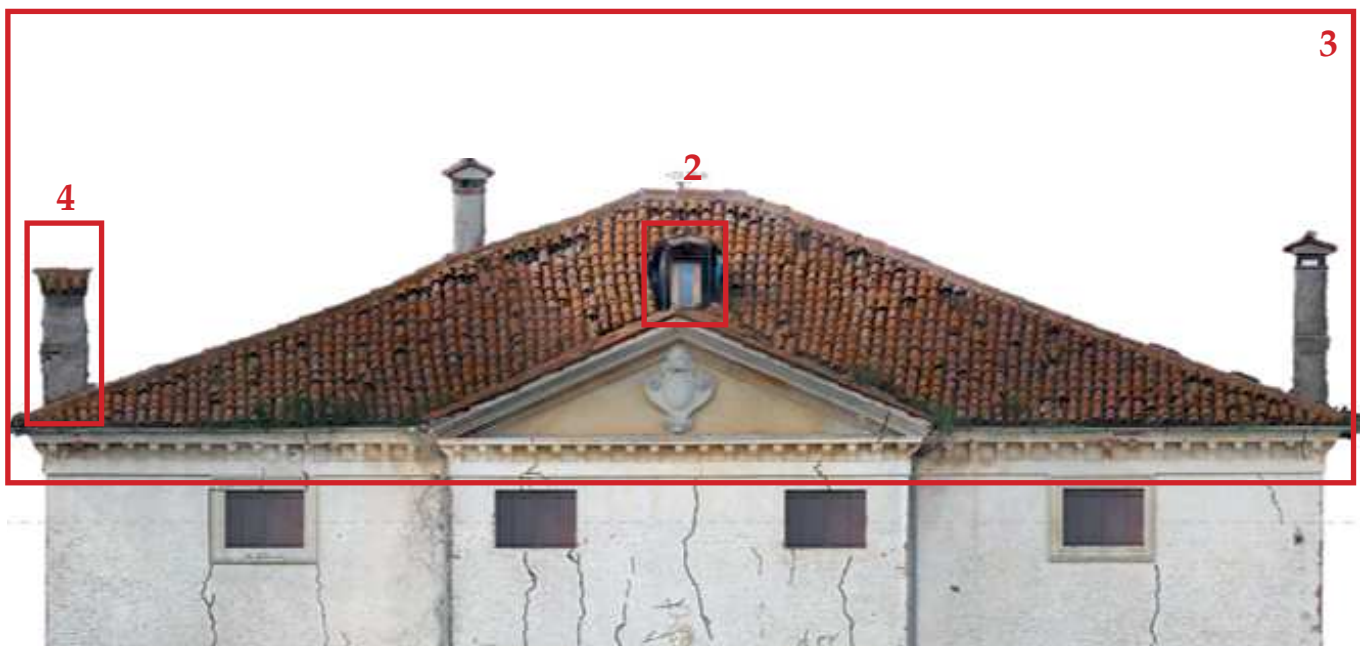
Oggi è presente un abbaino non rappresentato nel rilievo di Ottavio Bertotti Scamozzi.

La costruzione dell'abbaino è certamente successiva.

Il profilo del tetto è disegnato in modo diverso dal reale e senza camini.

Le stesse modalità rappresentative sono presenti nei rilievi di O. Bertotti Scamozzi anche per le altre ville: eventuali statue in sommità sono rilevate, a differenza dei camini che non vengono mai rappresentati.

*Particolari del tetto a confronto tra il 1778 e lo stato di fatto*

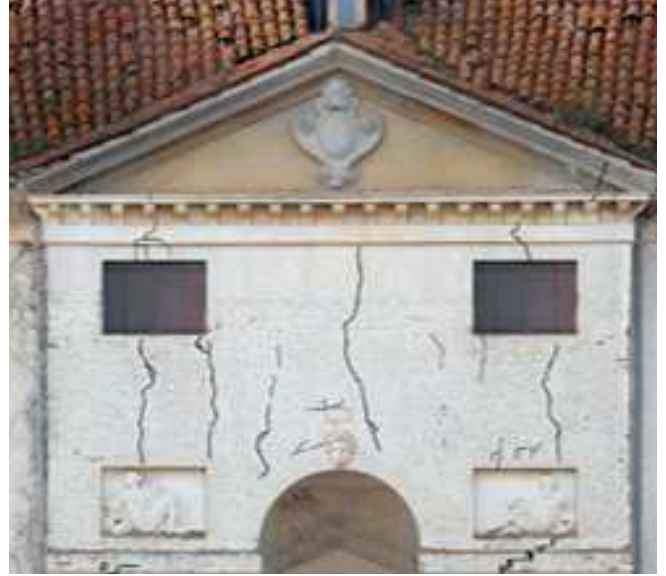
71. Confronto tra i decori rilevati da O. Bertotti Scamozzi con lo stato di fatto

Il timpano oggi presenta solo uno stemma posticcio con incisa la lettera «G» ovvero l'iniziale del cognome Grendene della famiglia proprietaria dal 1913 al 1971; i due bassorilievi frontali sono riproduzioni simili agli originali ma mancano quelli laterali sull'avancorpo, documentati fino agli inizi del XX secolo. Tutto l'apparato decorativo comprensivo di stucchi nel timpano e bassorilievi è stato alienato ad un antiquario veneziano tra gli anni '20 e '30 del XX secolo.

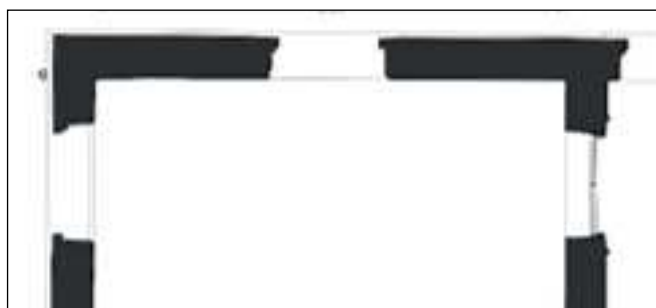
Ottavio Bertotti Scamozzi rappresenta 12 nicchie sottofinestra che al momento del rilievo del 2018 erano tamponate. Oggi le 12 nicchie sono state ripristinate (1): sono emerse 10 canalette drenanti per far defluire all'esterno l'acqua piovana (2), oltre ai lacerti di presunti pavimenti originali (3). Secondo le stratigrafie degli intonaci, tutti i 12 sottofinestra risultano essere stati tamponati dopo il solo primo intonaco che risulta bianco, liscio e omogeneo. Questo fa pensare che il rilievo sia stato realizzato in un momento in cui il piano nobile non aveva ancora subito alcuna importante modifica né un cambiamento dell'intonaco originale.

*Confronto tra il rilievo del 1778 e lo stato di fatto nella stanza nord ovest del piano nobile*

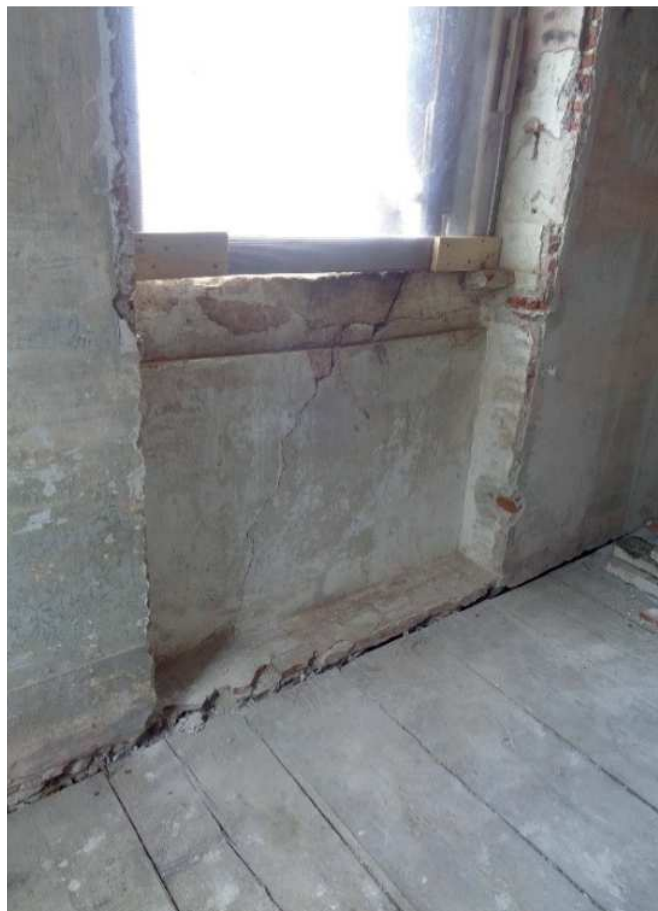
*Le nicchie sottofinestra ripristinate (1)*

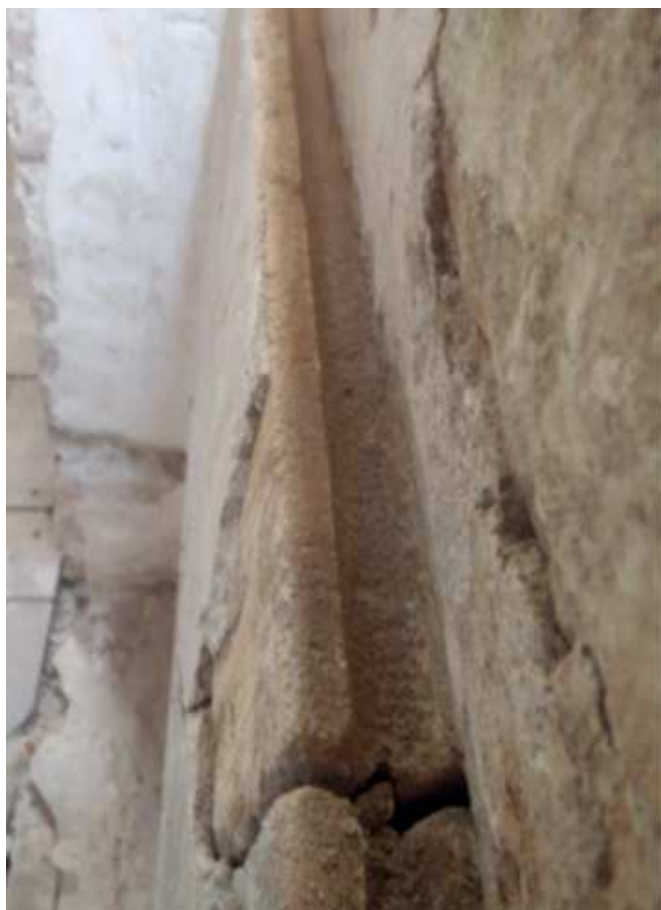
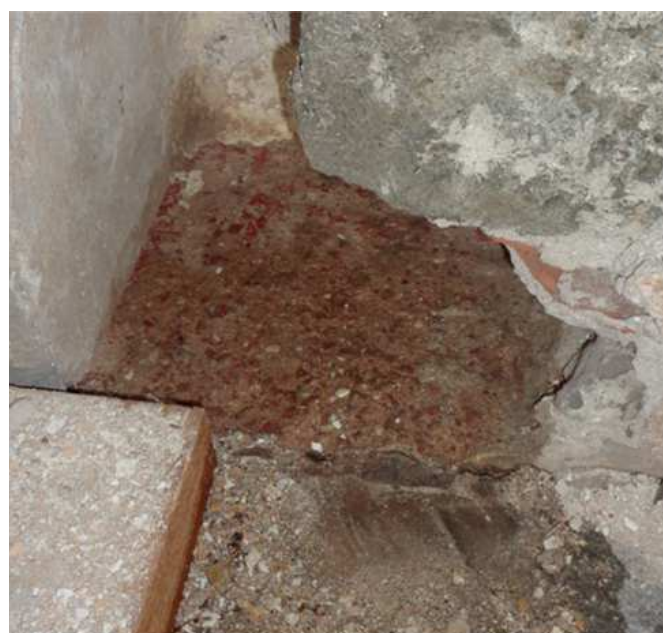
*I gocciolatoi per il drenaggio dell'acqua (2) e i lacerti dei pavimenti originali (3)*

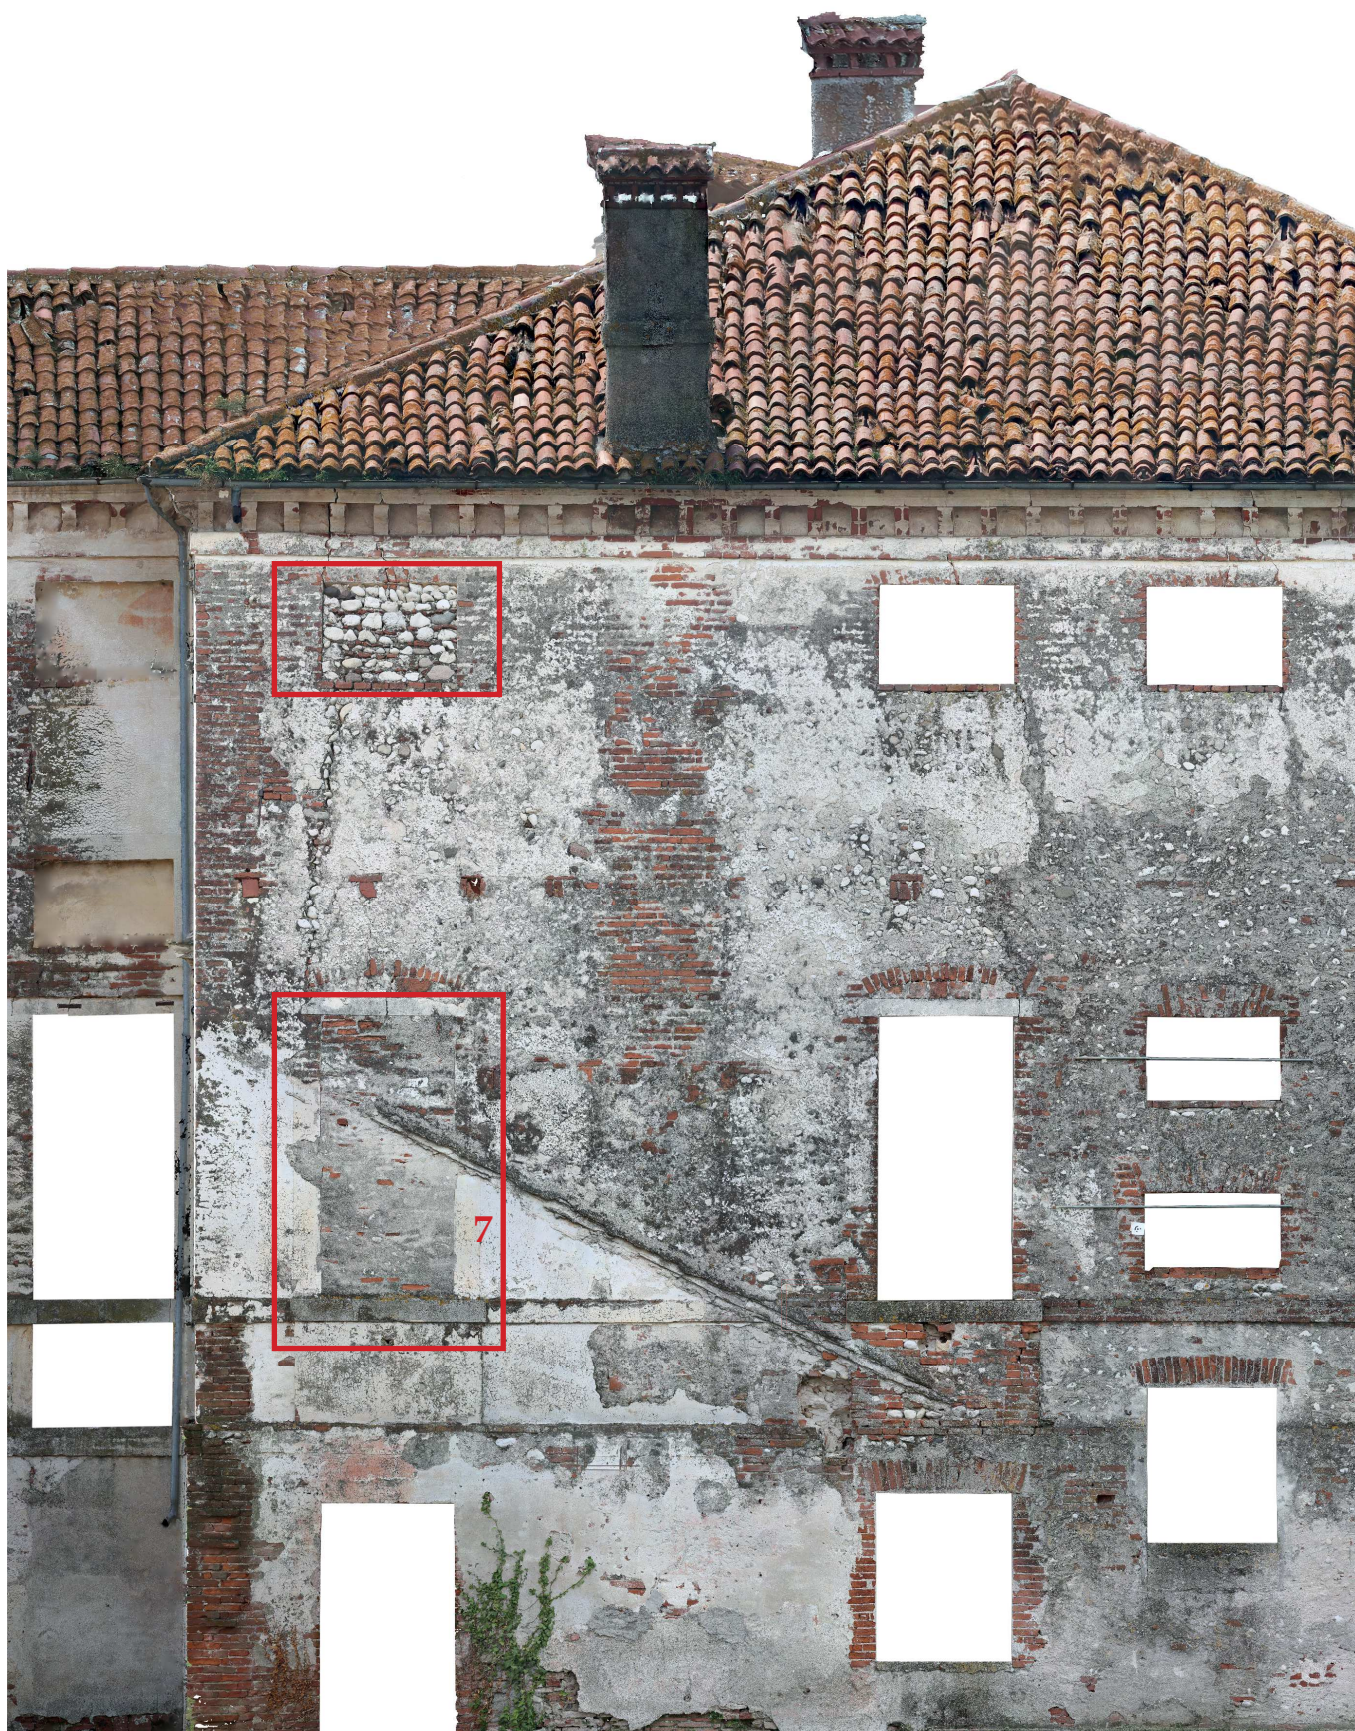
Il rilievo del '700 rappresenta una finestra nella stanza sud est del piano nobile del tutto corrispondente alle altre 11. Nel rilievo del 2018 è invece tamponata. Rimosso il tamponamento, la finestra risulta simile alle altre e presenta le stesse caratteristiche ritrovate nelle altre nicchie con un'unica differenza: il foro finestra non ha subito l'inserimento successivo di serramenti a filo interno come invece avvenuto nelle altre 11 finestre.

*I tamponamenti di due finestre sulla facciata est nello stato di fatto nel 2018*

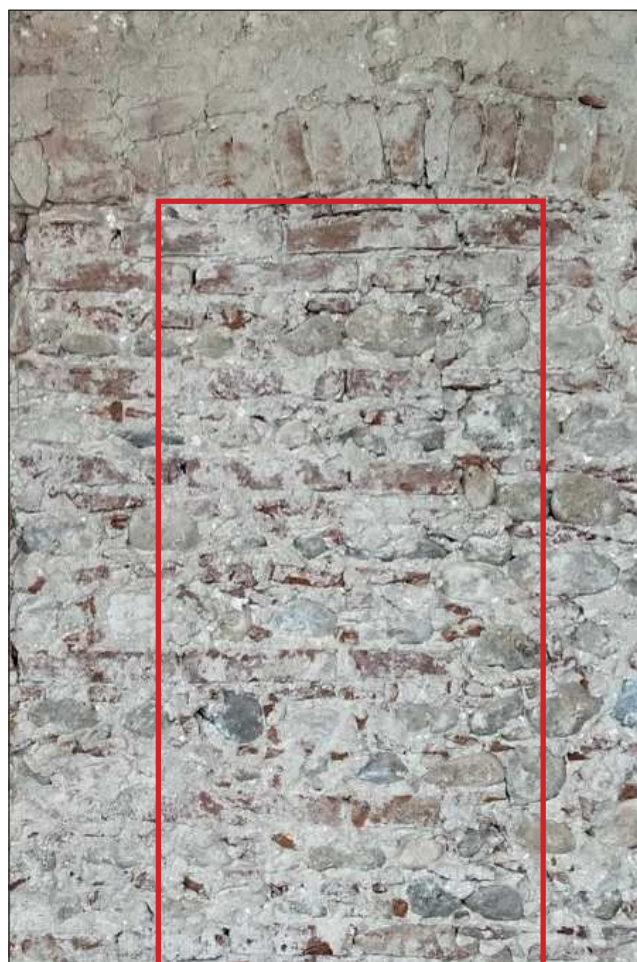
*La porta tamponata della parete 2 a nord*

Ottavio Bertotti Scamozzi rappresenta una scala a chiocciola di 14 gradini in senso orario e un doppio vano presumibilmente utilizzato per servizi igienici, con l'accesso dalle due stanze limitrofe. Oggi c'è una scala che utilizza tutto il vano ed è certamente successiva ad una precedente, perché sono state ritrovate le porte tamponate rappresentate da O. Bertotti Scamozzi nel suo rilievo in corrispondenza della parete 1 a sud e della parete 2 a nord.

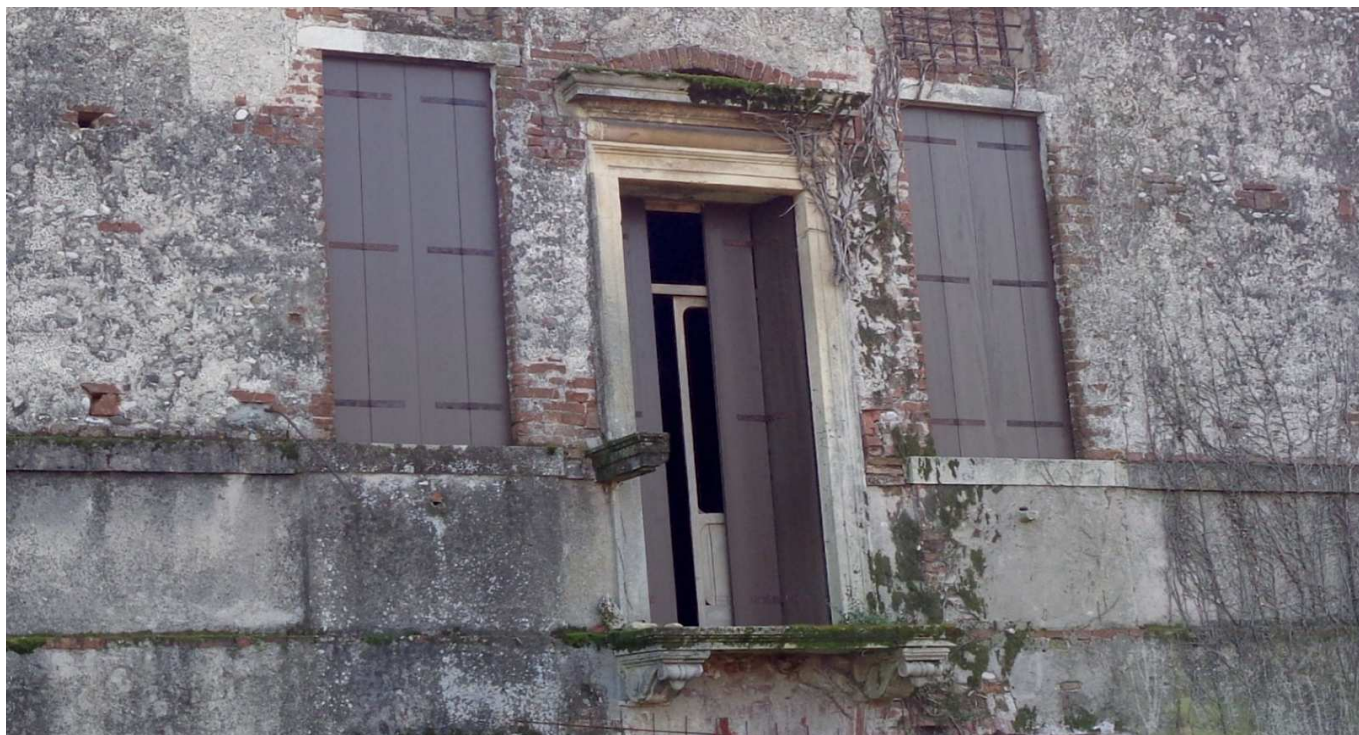
Ottavio Bertotti Scamozzi rappresenta un affaccio in corrispondenza del portale a nord del salone del piano nobile. Oggi è presente un terrazzo. La ricerca storica ha riscontrato la domanda di autorizzazione alla Soprintendenza di Venezia, dell'aprile 1902, per costruire un balcone a nord; alcuni decenni dopo è stato collegato ad una scala esterna in legno, come documentato nei documenti catastali, con l'obiettivo di realizzare un secondo ingresso. Infatti per alcuni anni la parte nord del piano nobile è stata affittata dal proprietario ad un'altra famiglia, come confermato in un'intervista dall'ultima inquilina.

*Il balcone a nord nello stato di fatto ante restauro, nel rilievo del 1778 e nel rilievo del 2018*

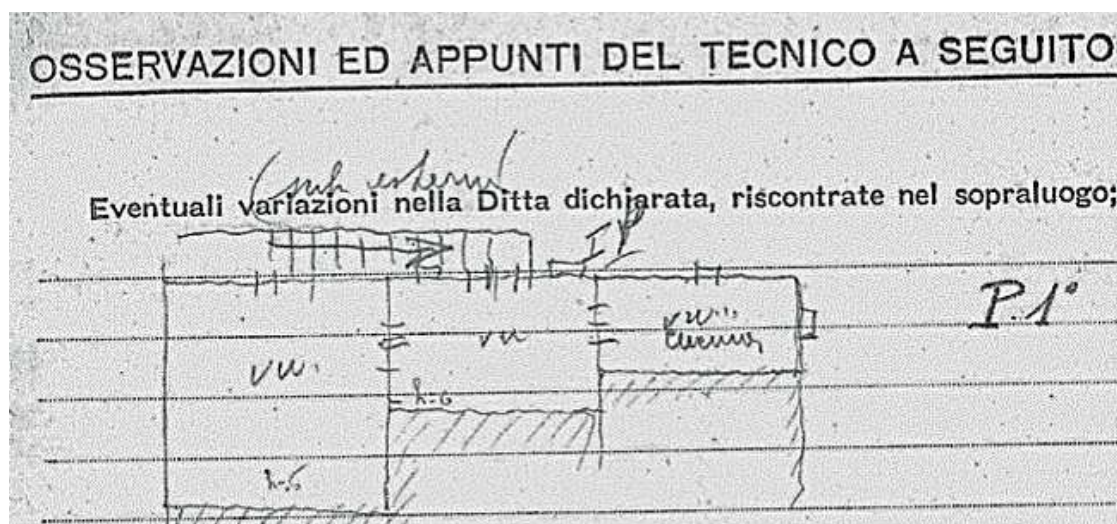
*Dettaglio della scala esterna in legno nel catasto del 1960*

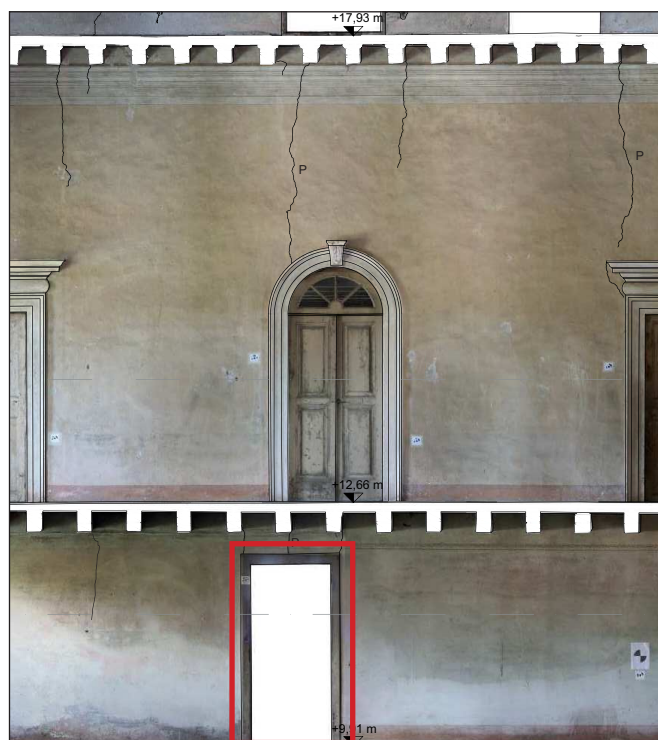
La porta disegnata da O. Bertotti Scamozzi al piano terra come accesso al vano scale, è in linea con quelle degli altri due piani. Il rilievo del 2018 la posiziona diversamente.

Questa differenza non ha ancora trovato una risposta chiara, che forse sarà possibile con ulteriori indagini stratigrafiche quando verrà restaurato il piano terra.

*Confronto fra le porte ai piani nobile e terra nel rilievo del 1778 e nello stato di fatto*

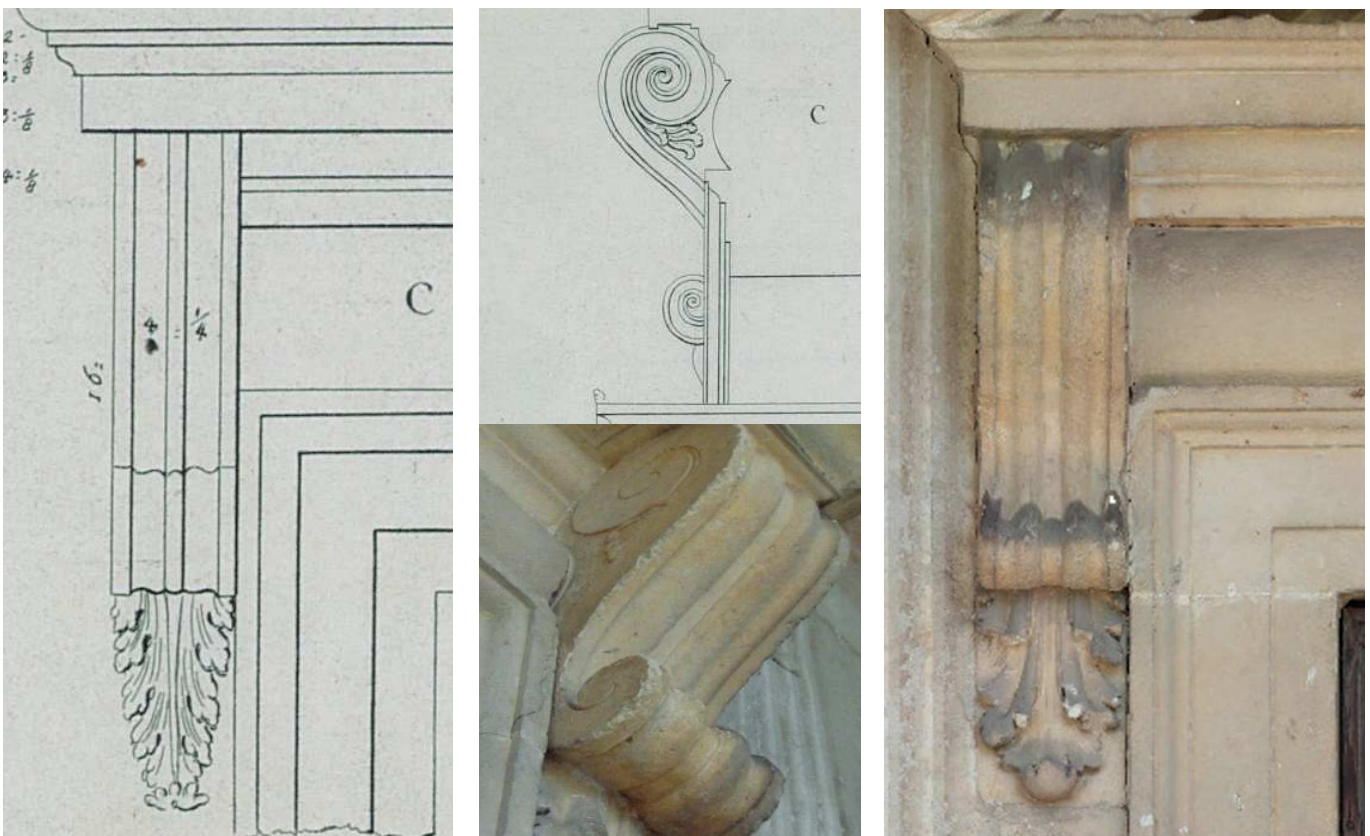
Il disegno indicato con la lettera C rappresenta i decori del portale d'ingresso, corrispondenti a quelli di Villa Madama, a Roma. La comparazione con i rilievi fotogrammetrici del 2018 mostra una sostanziale identità.

*Confronto fra il dettaglio C delle modanature nel rilievo del 1778 e nello stato di fatto*
