# *Il restauro di una Villa*

## *Villa* **FORNI CERATO**

ANDREA PALLADIO UNESCO HERITAGE

LE INDAGINI PRELIMINARI  
DA OTTOBRE 2018 AD APRILE 2021

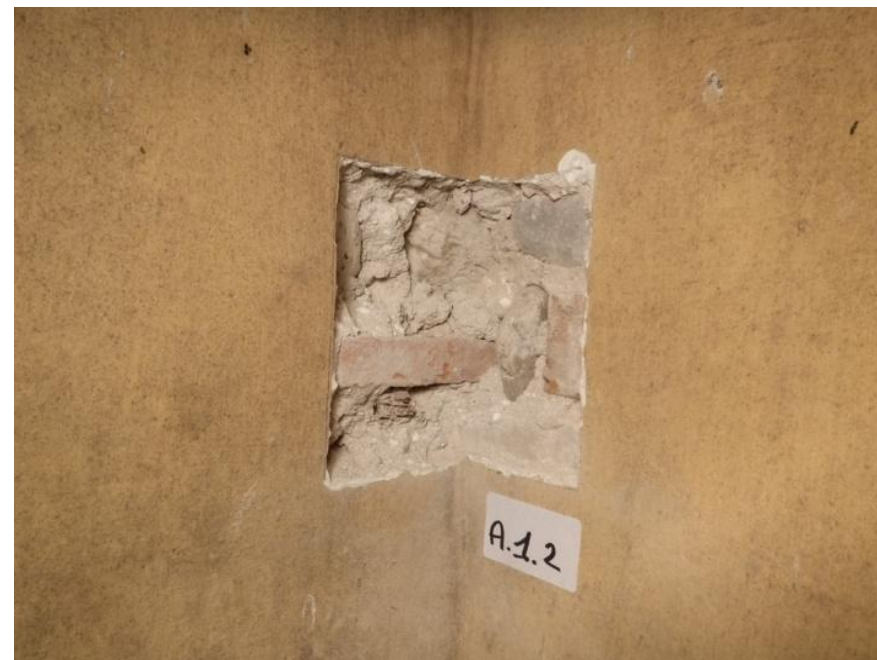
Lo stato di conservazione dell'intonaco originario con la scialbatura a calce, come rilevato sempre dai numerosi saggi di scoprimento eseguiti, non è però lo stesso nei vari ambienti: in alcune stanze, in particolare nella 1 a sud-ovest, risulta fessurato e fratturato in più punti con problematiche di deadesione dal substrato che rendono necessario un capillare intervento di consolidamento e riadesione dei distacchi.

Saggio angolare stanza 1 a sud ovest angolo nord-est

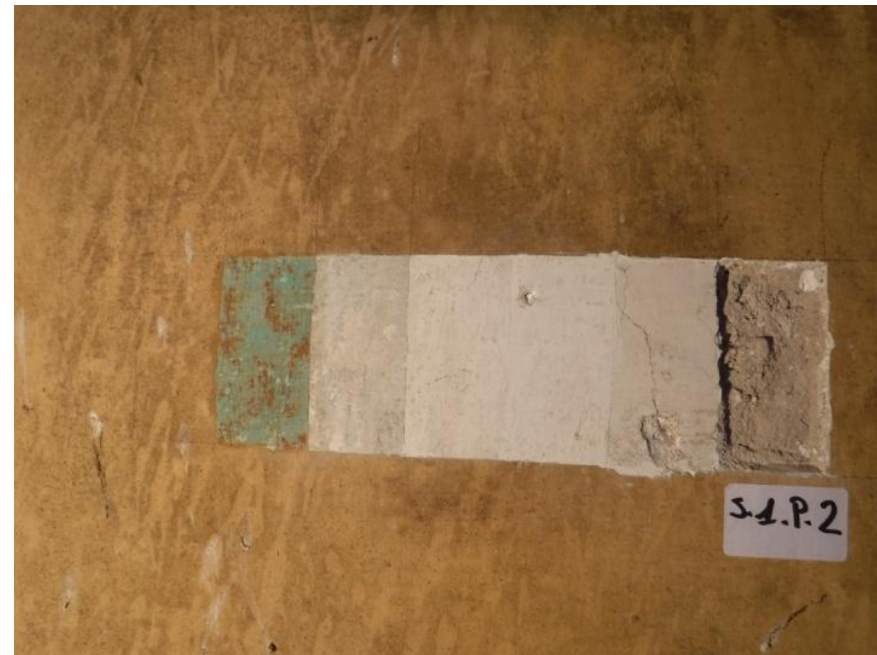
Stratigrafia stanza 1 a sud ovest - parete est

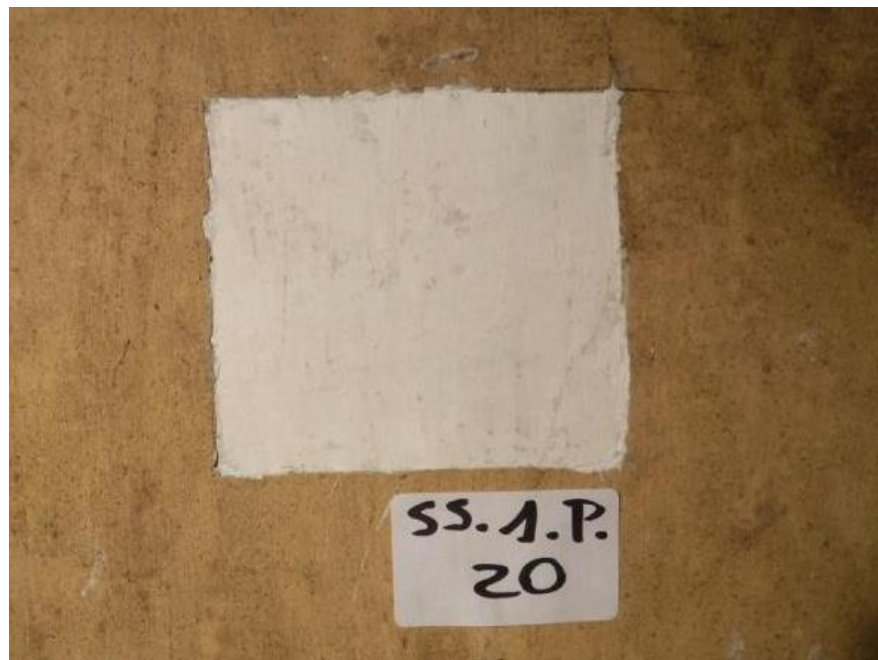
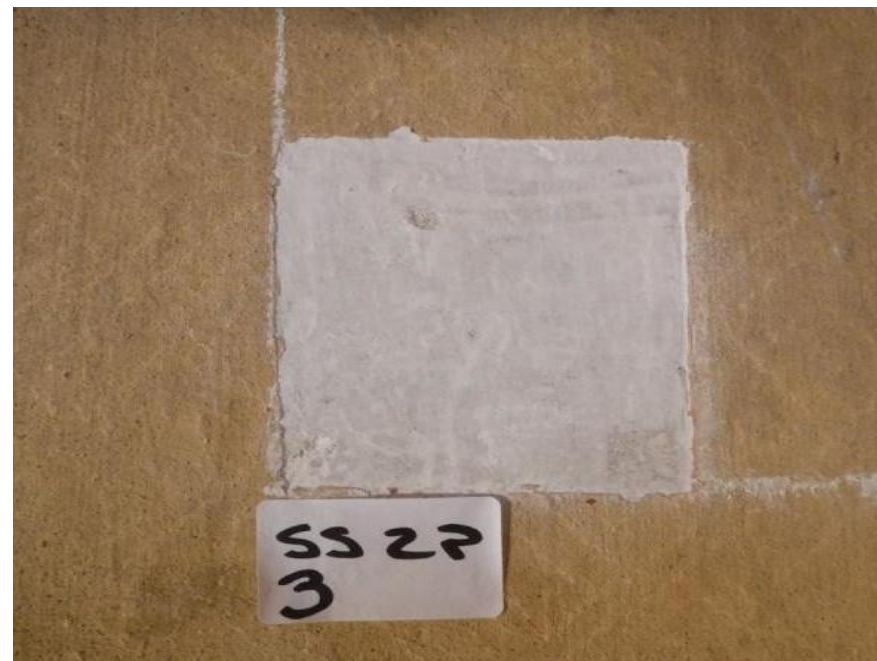
Saggi scoprimento Salone e stanza 2 a sud est con messa in luce dell'intonaco lisciato con scialbo a calce

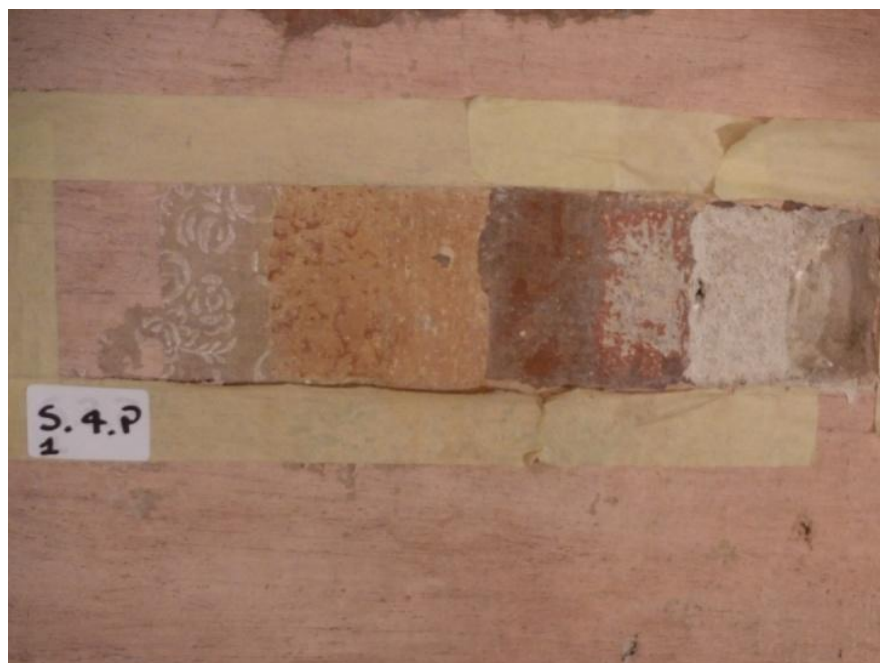
Stratigrafia stanza 4 parte bassa

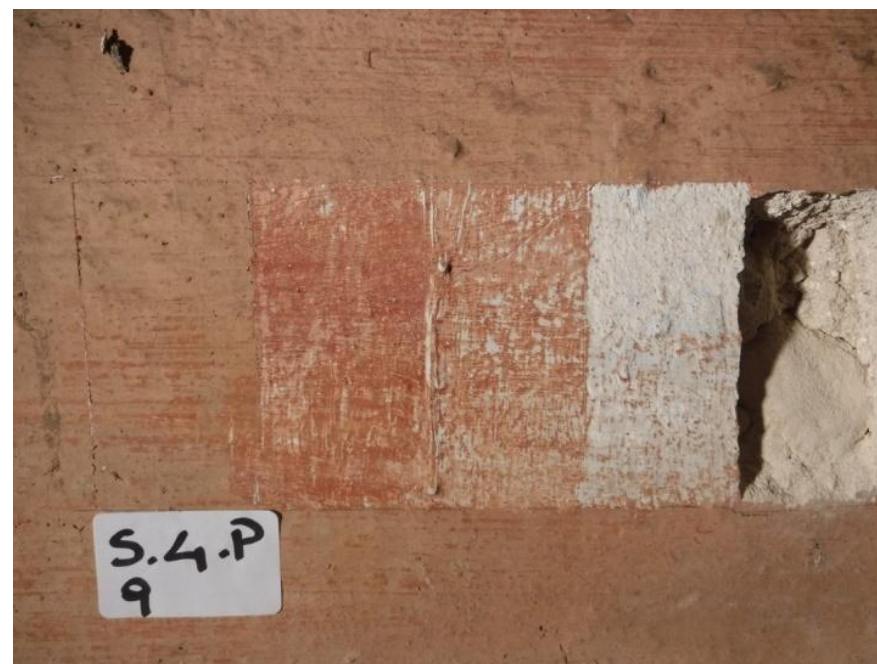
Stratigrafia stanza 4 parte alta

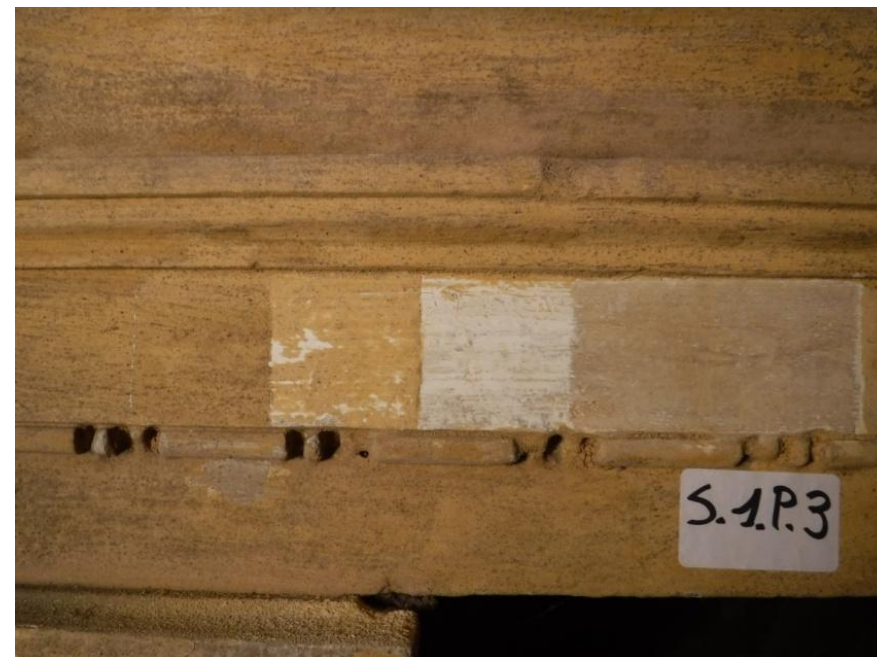
Stratigrafia cornice camino stanza 1 a sud-ovest

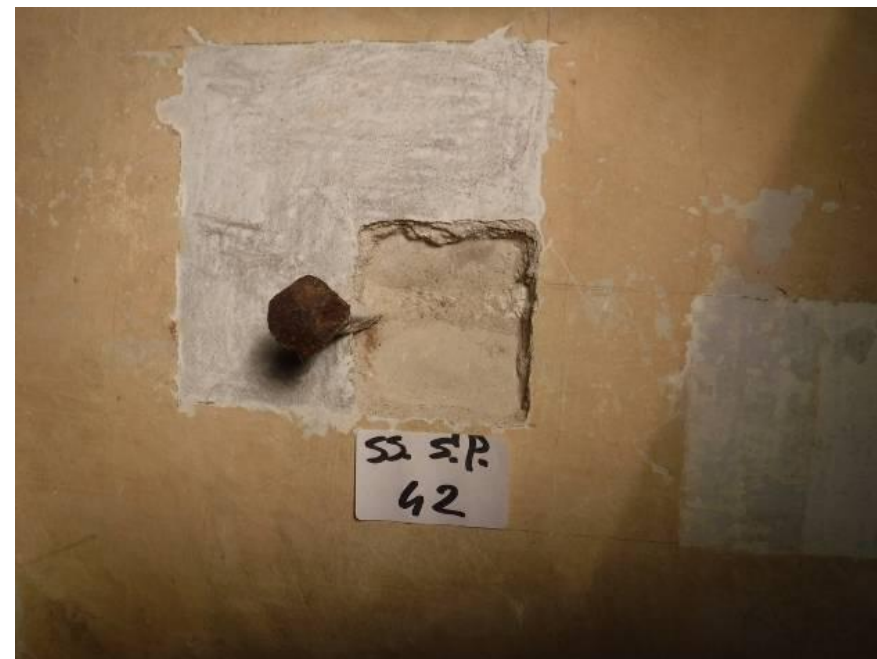
Saggi scoprimento Salone sopra porta pareti nord ed est

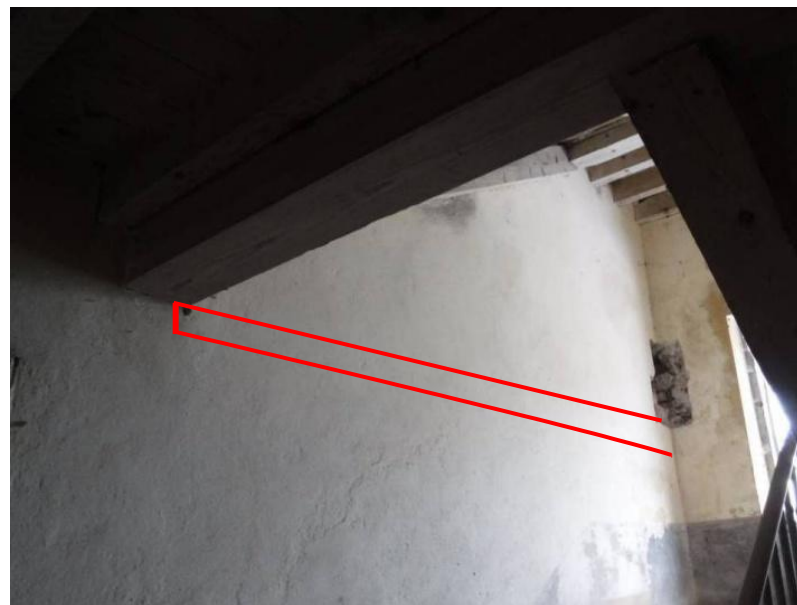
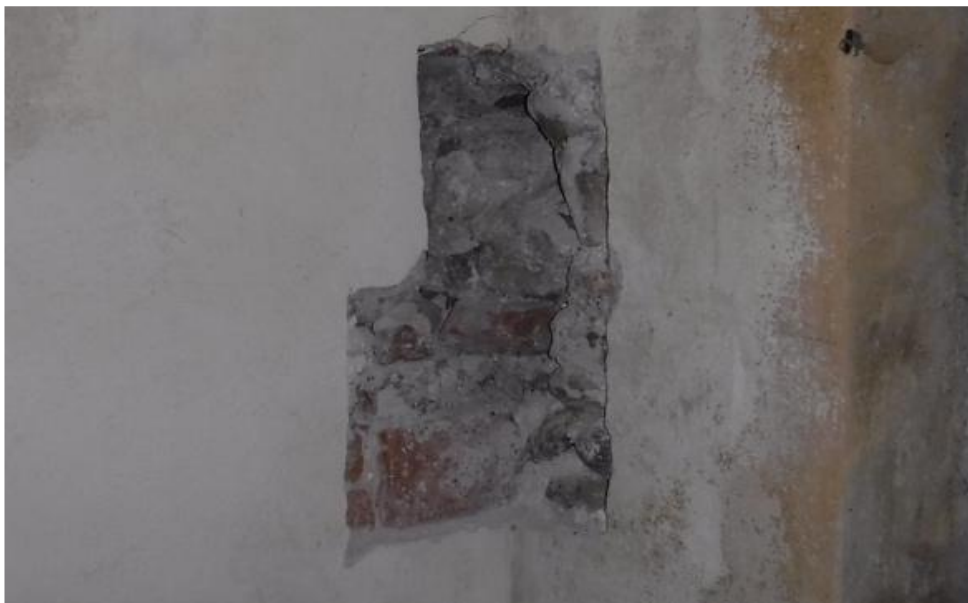
Il saggio angolare eseguito invece sulle pareti nord ed est del **vano scale** all'altezza del primo pianerottolo tra il piano nobile e il sottotetto, ha evidenziato un insieme confuso e disomogeneo di malte, laterizi ed elementi lapidei; il saggio è stato pertanto ampliato ed approfondito nelle dimensioni e nello spessore della muratura alla ricerca di elementi che potessero documentare la presenza a quella quota del solaio dei servizi igienici che, dalla planimetria del Bertotti Scamozzi, risultavano in quella posizione.

L'analisi della tessitura emersa dal saggio, però, non ha fornito elementi sufficientemente chiari. Si renderà necessario pertanto approfondire lo studio mediante un'indagine più estesa su quella parete alla quota del possibile orizzontamento.

Saggio vano scale pareti nord-est

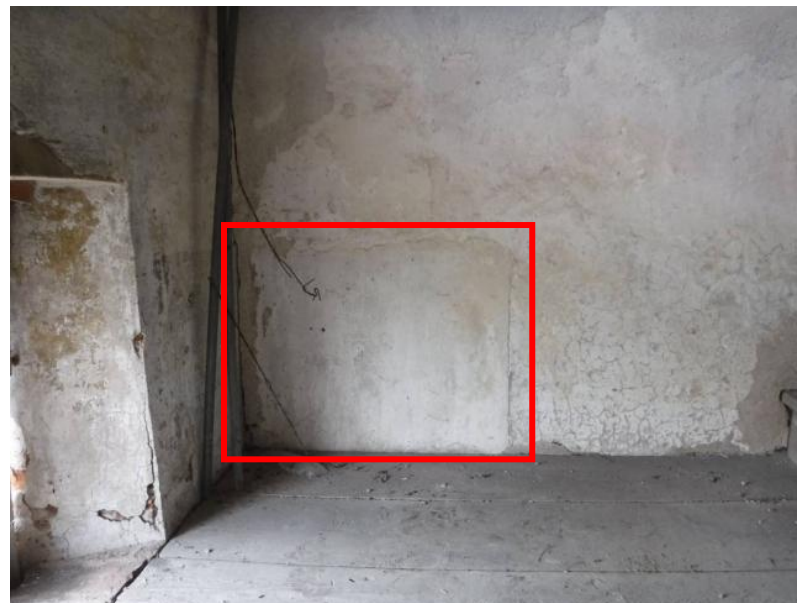
Localizzazione di ulteriori approfondimenti finalizzati alla ricerca della possibile quota pavimentale precedente

Si è proposto di rimuovere una fascia di intonaco in corrispondenza della possibile quota pavimentale dei servizi igienici e della tamponatura presente sul pianerottolo del secondo piano, per accertare l'esistenza di una nicchia in quella posizione.

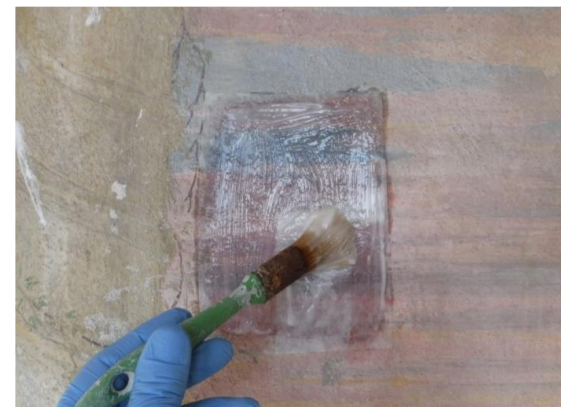
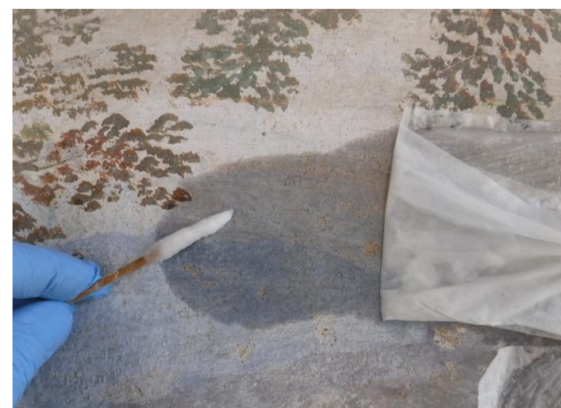
L'esecuzione dei campioni e l'analisi ravvicinata delle superfici pittoriche ne ha evidenziato il precario stato di conservazione per lo più dovuto alle condizioni ambientali. L'esposizione agli agenti atmosferici, in particolare agli sbalzi termici stagionali e giornalieri, contribuisce al rapido progredire del degrado del film pittorico che appare estremamente fragile con diffuse problematiche di decoesione e polverizzazione superficiale. Si ritiene pertanto estremamente urgente intervenire con una protezione fisica della loggia mediante una chiusura provvisoria delle aperture verso l'esterno e con un diffuso intervento di prefissaggio della pellicola pittorica che consenta di arrestare il processo di degrado in atto senza compromettere le future attività di pulitura e restauro.

Campioni di pulitura effettuati con la Miscela Guariento

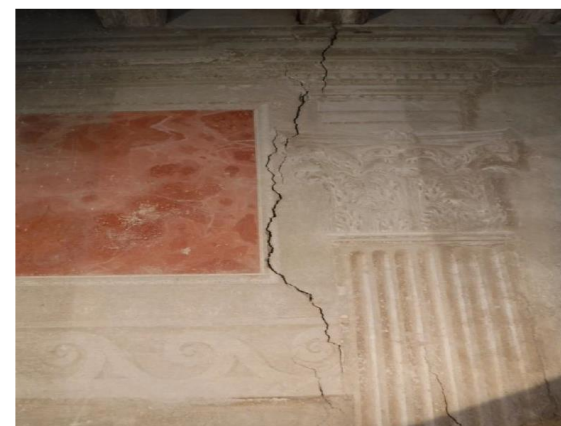
Pulitura a secco con spugne wishab

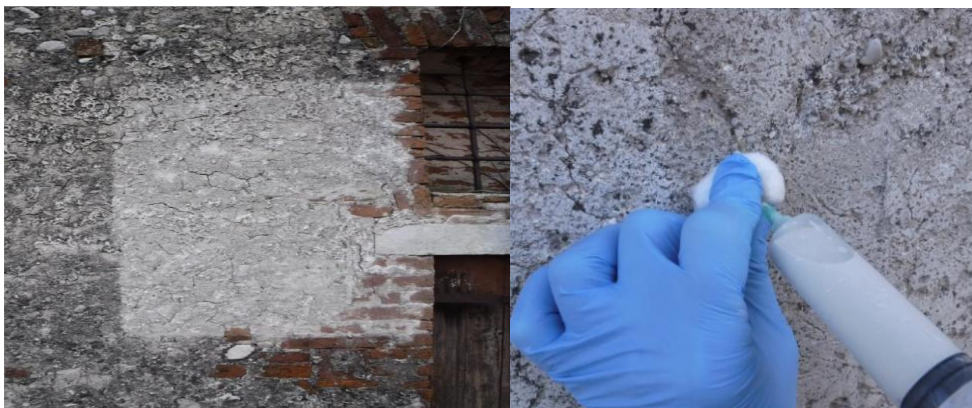
Sul prospetto ovest è stato effettuato anche un campione di consolidamento di intonaco mediante iniezione di PLM A (specifica malta a basso peso specifico ed esente da sali solubili) per la riadesione dello stesso al supporto murario, che ha dato buoni risultati. L'esecuzione dei campioni, effettuata con l'ausilio di una piattaforma aerea, ha consentito di analizzare da vicino tutte le superfici dei prospetti esterni, studiando con particolare attenzione quello principale a sud nella sua connessione con la loggia e con la scala, ma anche gli altri tre, potendo fare delle considerazioni di natura architettonica e conservativa, utili per il futuro intervento di restauro.

Campioni di pulitura mediante trattamento biocida e di consolidamento con PLM A

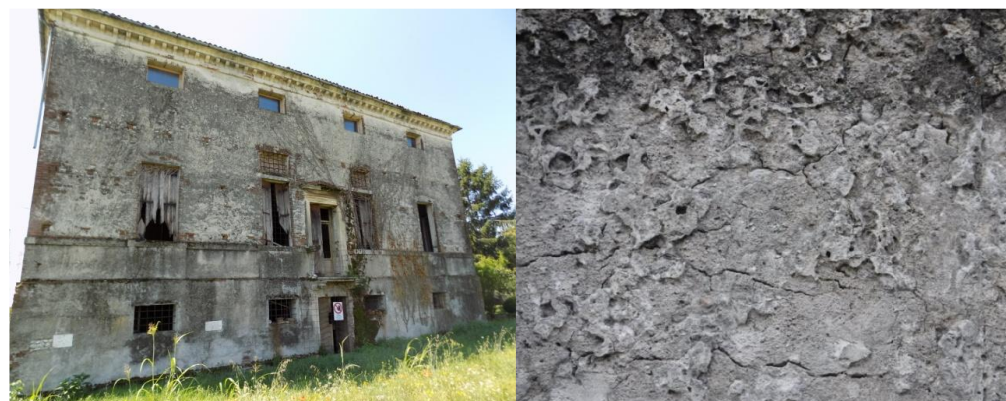
Su questo prospetto, la superficie dell'intonaco di finitura è molto ammalorata e lacunosa, presente solo sul 5 - 10% della parete, in particolare nella fascia al di sotto della cornice sotto gronda, evidentemente più protetta. Sulle restanti superfici è a vista il sottostante arriccio, fortemente degradato e diffusamente interessato da vegetazione infestante e attacco biologico a causa dell'esposizione a nord e delle caratteristiche morfologiche della superficie: discontinua, disomogenea e scabra.

Vista di insieme

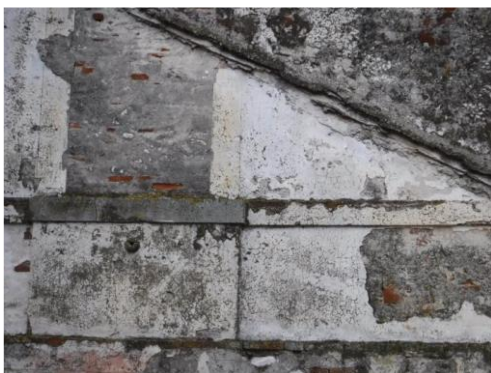
Lo stato di conservazione delle superfici intonacate di questo prospetto è del tutto analogo a quello descritto per la parete nord a meno della porzione verso sud al di sotto dell'evidente segno di una preesistente copertura di un corpo di fabbrica addossato alla villa da questo lato. Qui gli intonaci conservano la finitura superficiale in discreto stato di conservazione. Ben leggibile il segno di incisione delle cornici della finestra tamponata. Su questo prospetto è stato effettuato anche un saggio di verifica sempre finalizzato ad indagare le caratteristiche costruttive delle murature dei sottofinestra, caratterizzati dalla presenza di un gocciolatoio lapideo al di sotto del davanzale, a completamento e a conferma di quanto già verificato all'interno nella stanza 3 a nord ovest. La rimozione dei mattoni del rivestimento più esterno ha messo in luce due conci di pietra appoggiati al gocciolatoio, il quale a sua volta posa senza malta su di una "tavellina" in cotto.

Porzione in discreto stato di conservazione

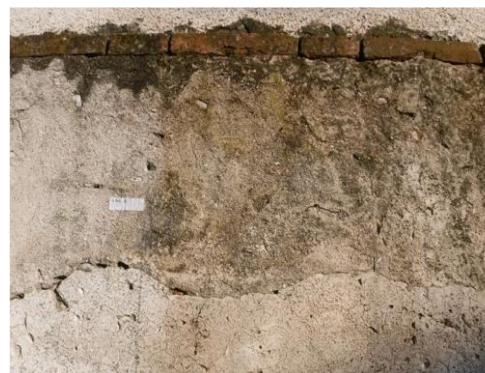
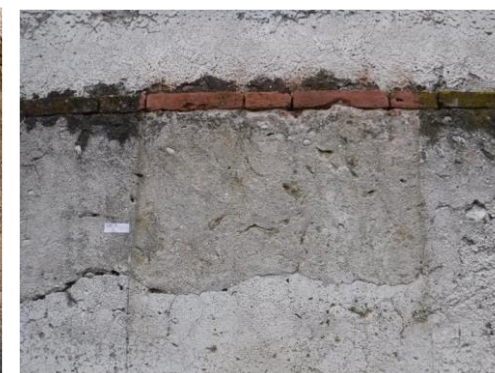
Le superfici intonacate di questa parete sono decisamente meglio conservate di quelle dei prospetti nord ed est, con estese porzioni di finitura. Si rilevano però recenti rifacimenti nella parte bassa fino al primo marcapiano.

Prima e dopo la pulitura con trattamento biocida con evidenza delle estese porzioni di rifacimento di intonaco

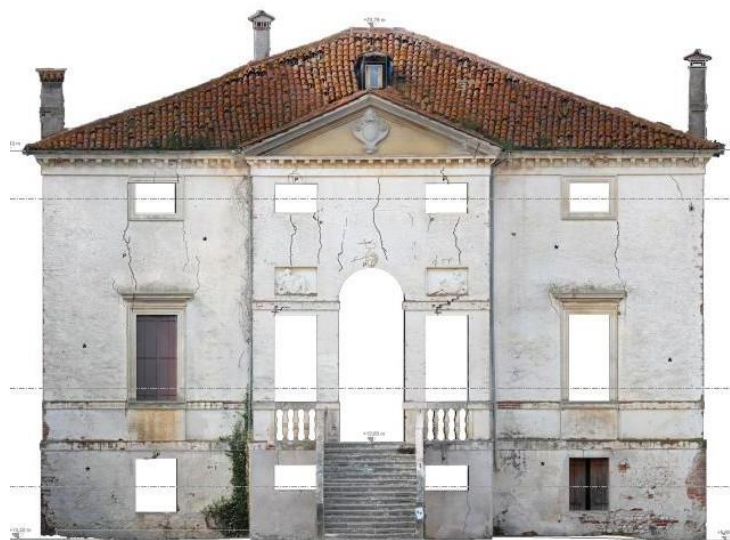
Ortofoto

Il prospetto sud è stato quello maggiormente indagato ed analizzato. Gli intonaci di questa parete, compresi quelli esterni della loggia, si presentano in uno stato di conservazione decisamente migliore rispetto a quello degli altri prospetti. Risultano comunque interessati da degrado differenziale con presenza di attacco biologico (muschi e colonie di licheni), in particolare nelle aree con problematiche di decoesione e discontinuità superficiale, più scabre e come tali facilmente aggredibili. Da segnalare la decorazione a bugnato inciso sulla porzione sinistra della parte bassa della facciata fino al primo marcapiano, stranamente non presente nella parte corrispondente a destra. Forse invece visibili su questi intonaci alcune tracce di colore rosso cupo, da meglio definire con specifiche indagini diagnostiche di caratterizzazione.

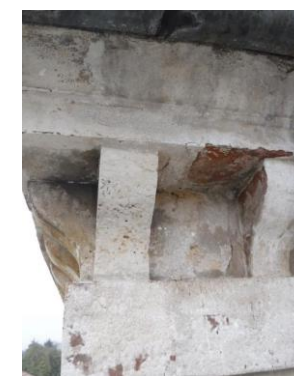
Campione pulitura cornice lapidea

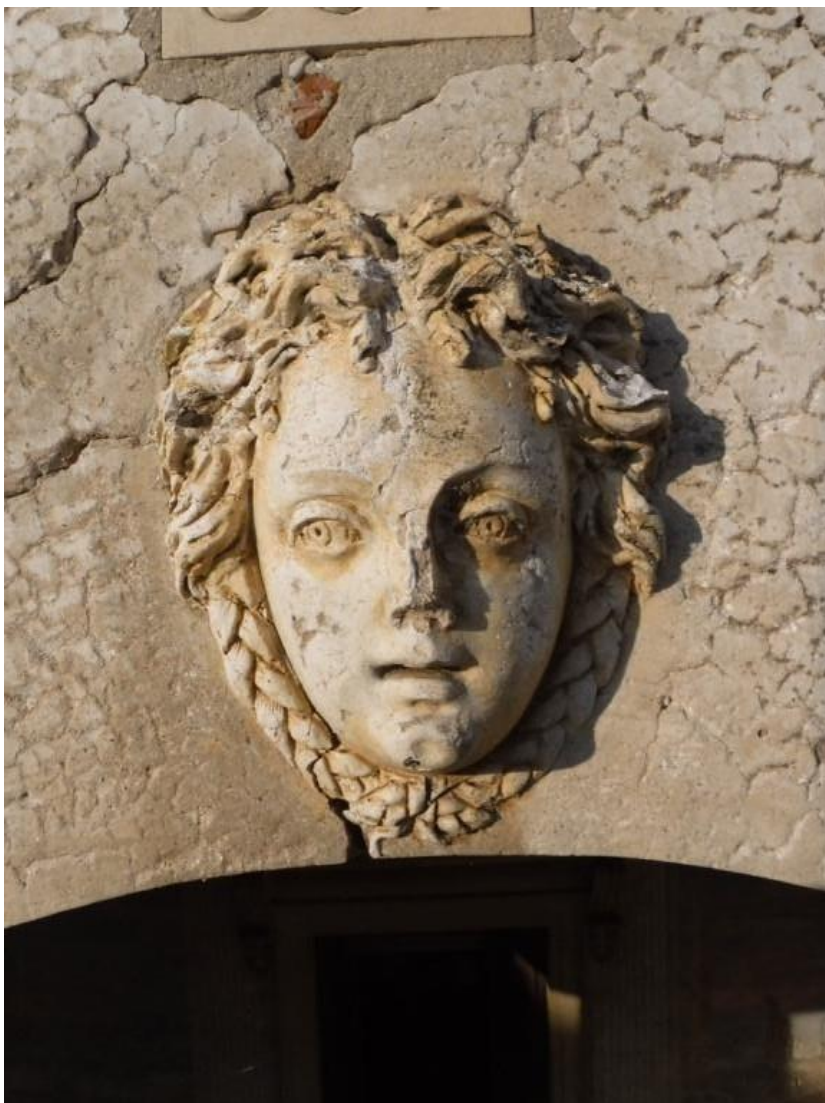
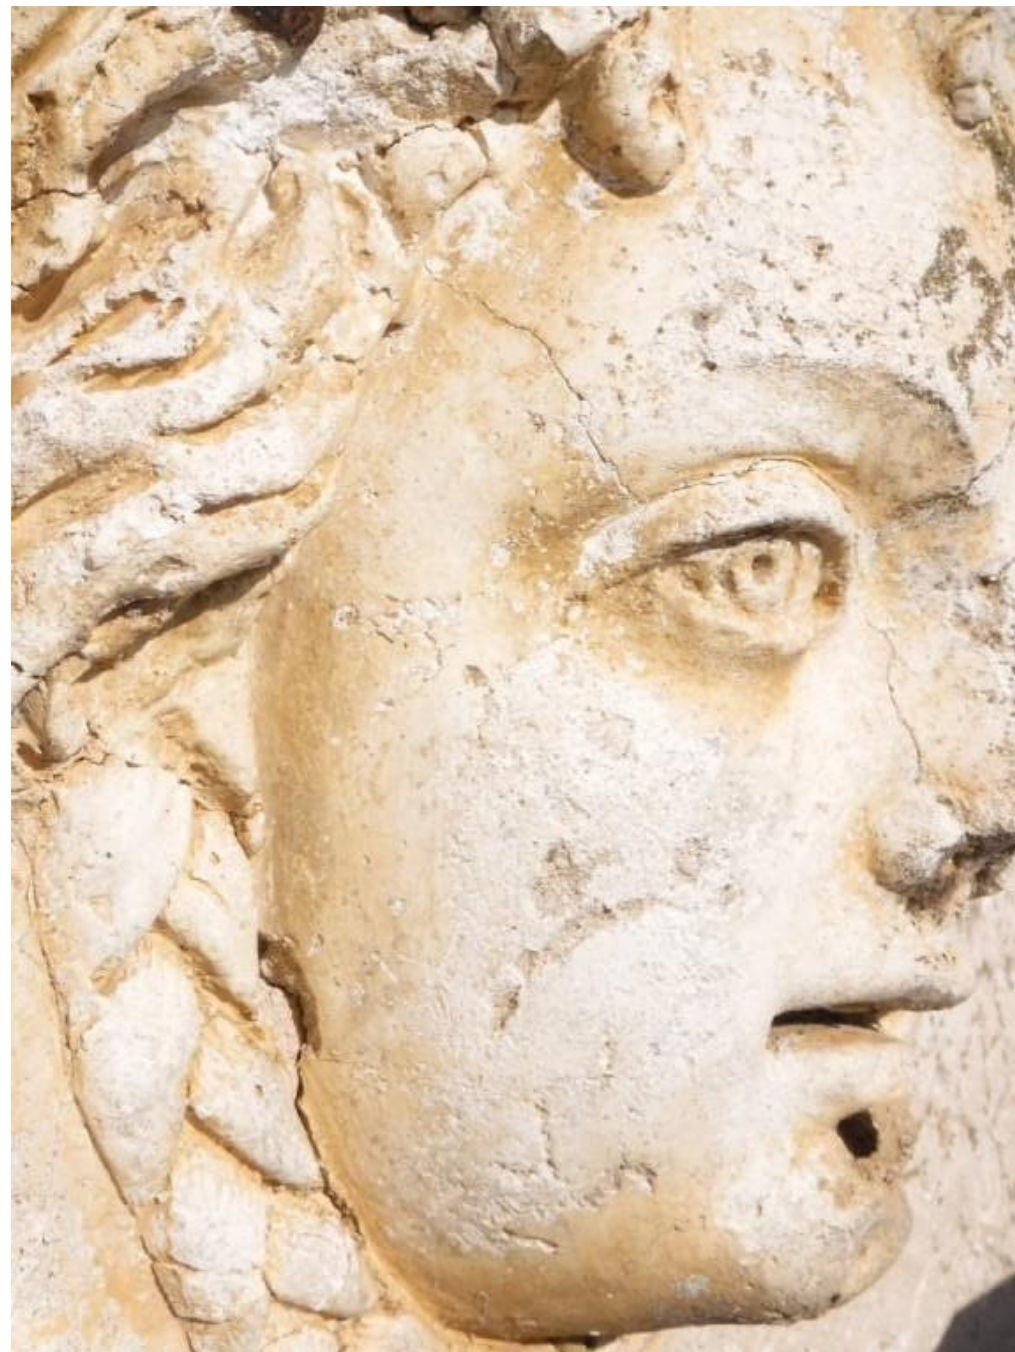
Quello posto in chiave all'arco della serliana, interpretato come una Medusa ed attribuito ad Alessandro Vittoria, raffigura invece un **volto di donna** con i capelli sciolti sulla fronte e legati in trecce ad incorniciarne il viso. E' realizzato in stucco con un'anima in malta di calce ed inerti grossolani e rivestito in intonaco liscio bianco e dipinto di giallo ad imitazione della pietra. Tra i capelli a sinistra è visibile un chiodo di fissaggio ossidato.

Il campione di pulitura eseguito, mediante la rimozione dell'attacco biologico presente in particolare tra le pieghe dell'acconciatura e sulla fronte, ne valorizza la plasticità e la buona fattura.

Volto femminile scolpito in stucco, attribuito ad Alessandro Vittoria

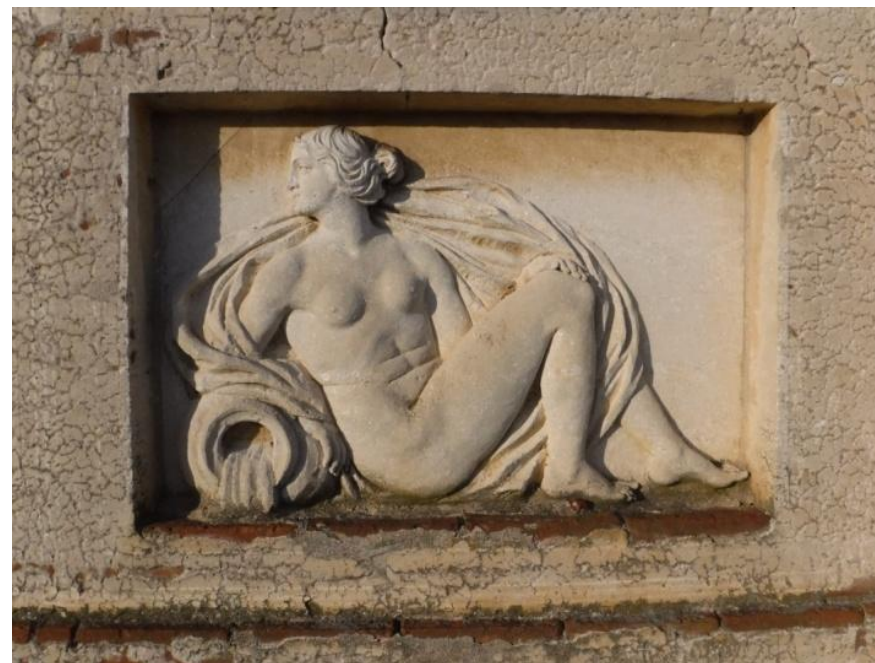
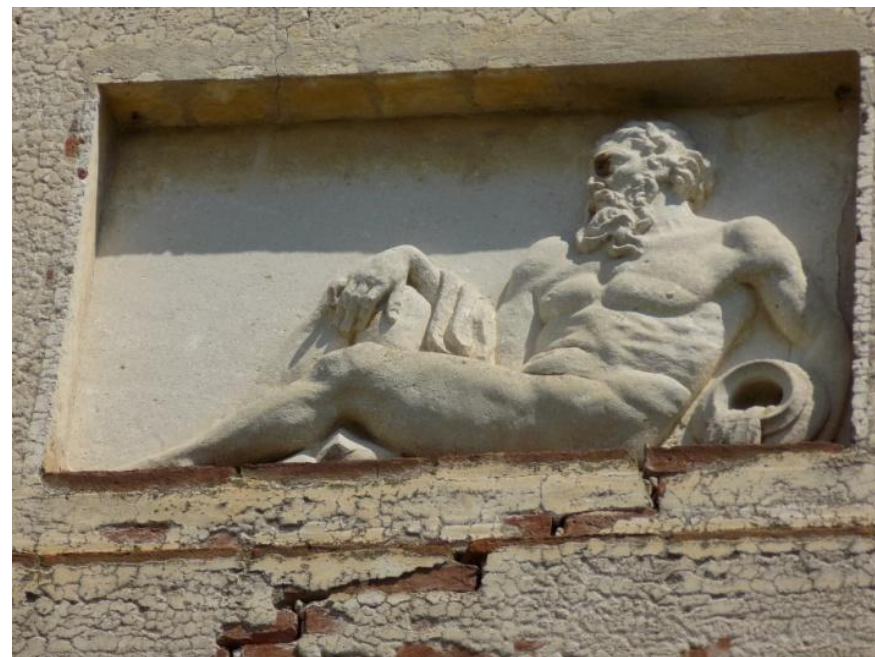
Sono stati analizzati anche i due bassorilievi posti nelle nicchie sopra le aperture frontali della loggia ed eseguiti dei campioni di pulitura sul materiale lapideo e sull'intonaco al contorno caratterizzato dalla presenza della decorazione a finta cornice in pietra. I due elementi scultorei sono realizzati in pietra tenera e sono caratterizzati da un ottimo stato di conservazione. Sui lati e superiormente, in entrambe le formelle, vi è una stuccatura di bordo di circa 1 cm, realizzata in malta di calce naturale. Le spallette delle nicchie in cui sono alloggiati i bassorilievi risultano intonacate in continuità con le restanti superfici della parete esterna della loggia.

Campione di pulitura eseguito  
sul materiale lapideo e sull'intonaco decorato

Bassorilievi sinistro e destro posti all'interno  
delle due nicchie della loggia

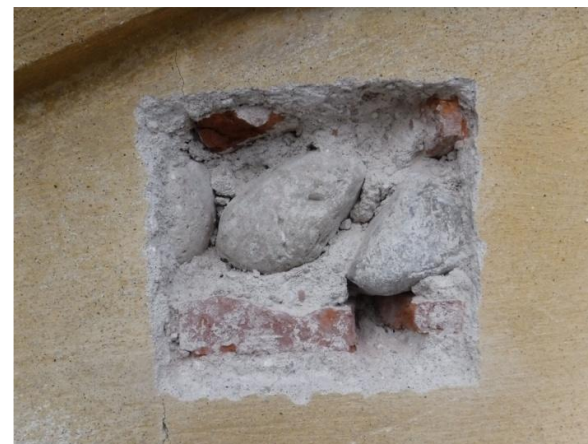
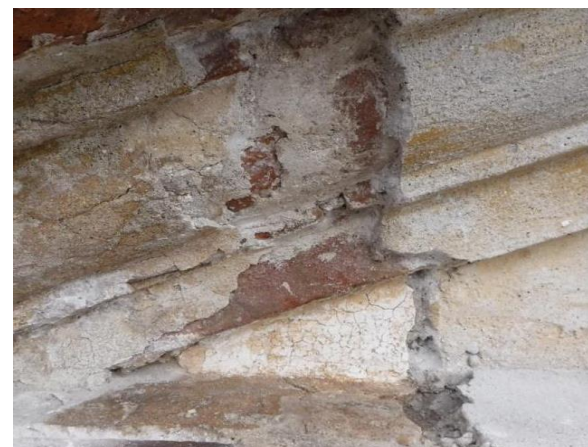
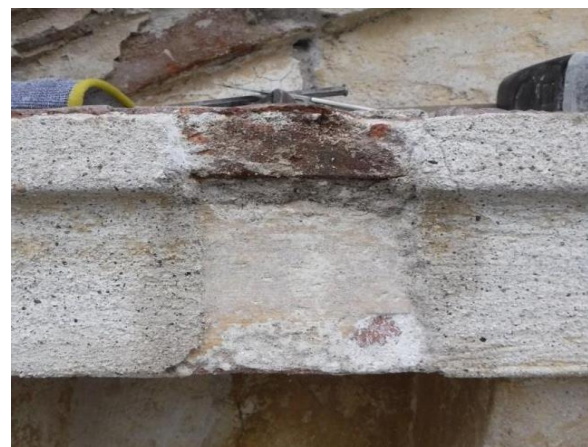
Timpano loggia – saggio sulla specchiatura centrale con evidenza della struttura muraria

Saggi stratigrafici sulle cornici con evidenza di stesure di intonaco precedenti

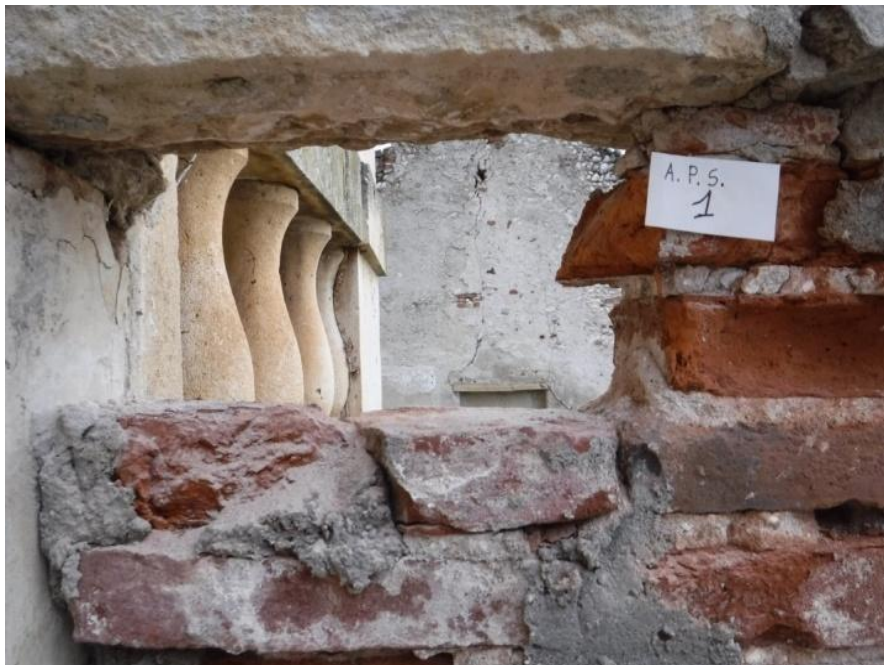
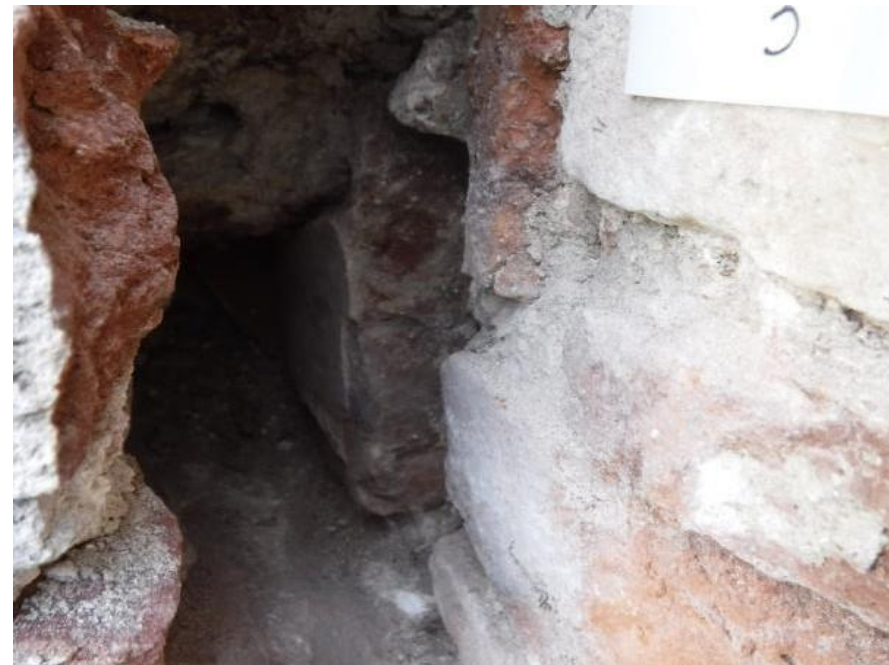
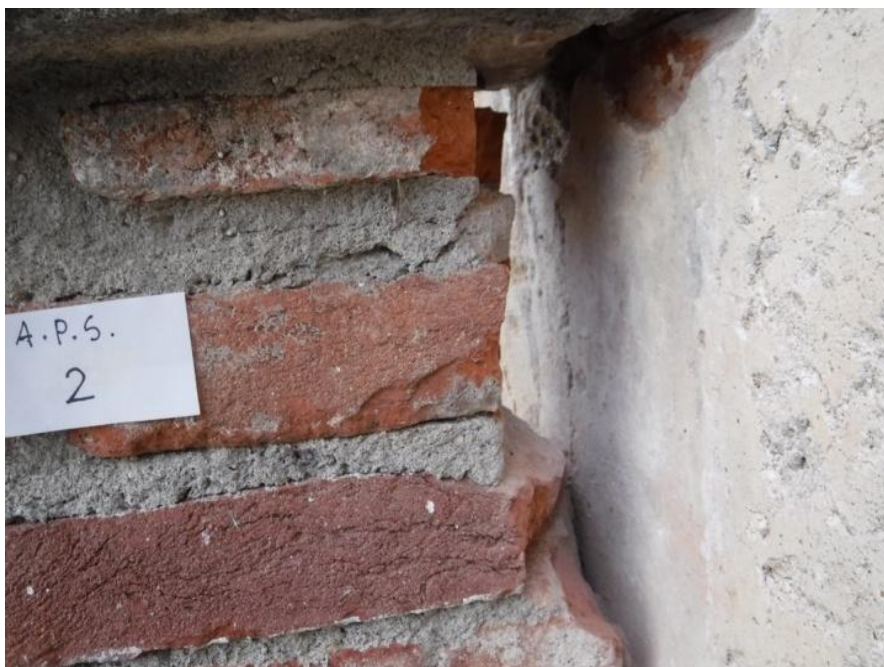
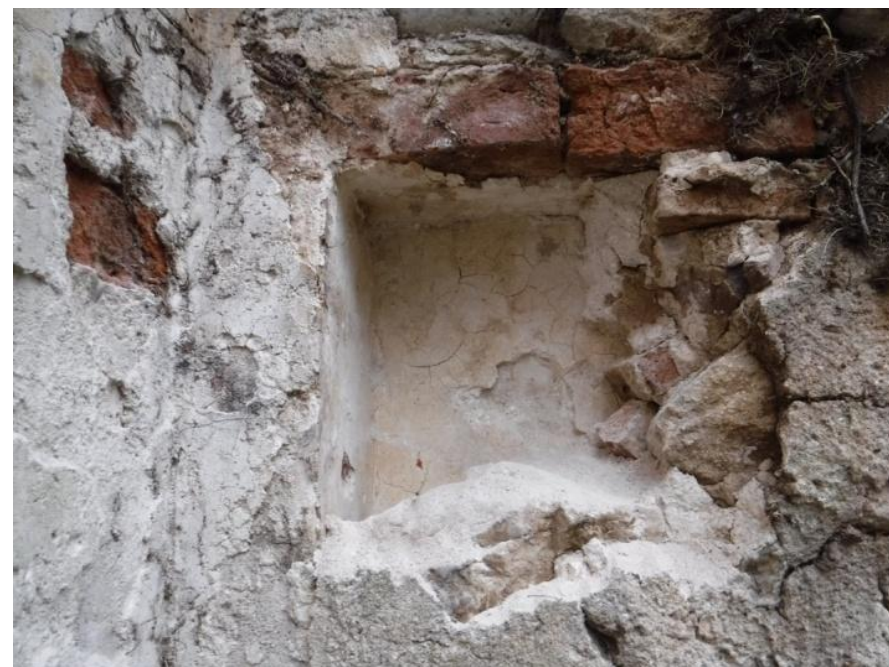
Assenza di ammorsatura tra pareti scala e loggia

Verifica di assenza di connessione tra i muretti della balaustra della scala e i pilastri centrali della loggia

Lacerti intonaco lisciato sulle murature coperte e intonaco originario lisciato all'interno delle aperture

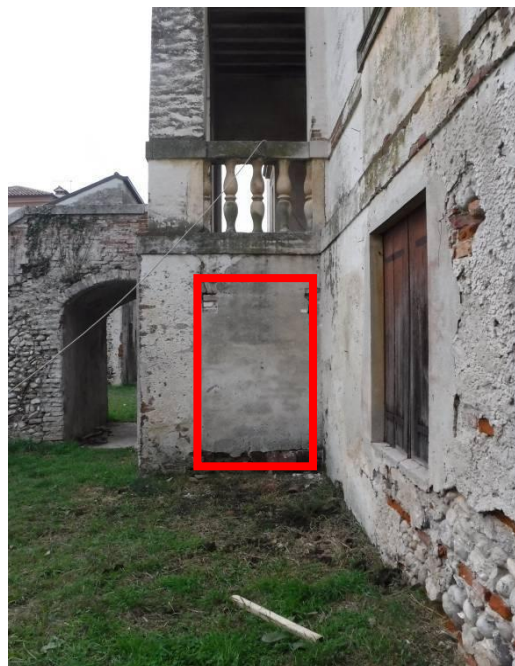
Ipotesi di precedente apertura

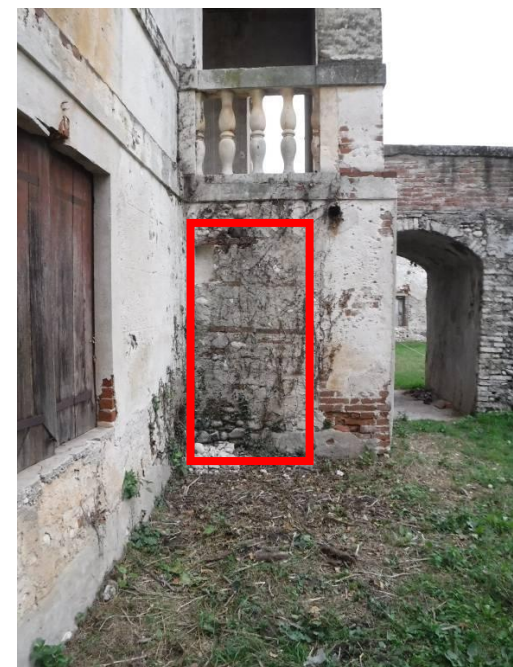
Ipotesi di nicchia per finta porta

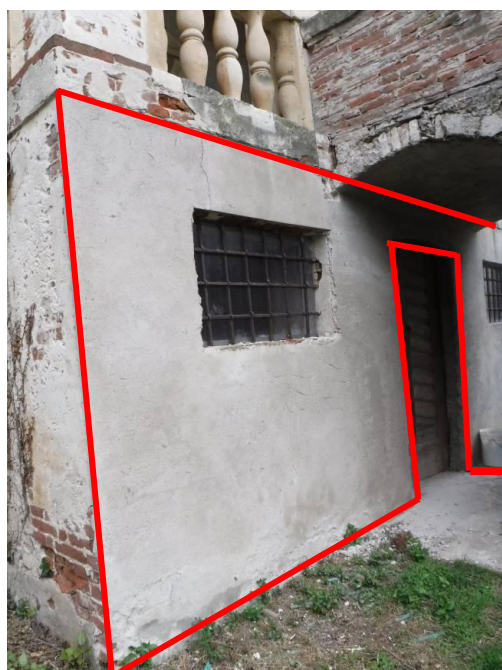
- Le pareti est e ovest sotto la loggia sono caratterizzate da estese riprese in malta cementizia, dato questo che indica come queste aree siano state oggetto di recenti rimaneggiamenti. I saggi qui eseguiti hanno evidenziato la presenza di possibili aperture/nicchie con finitura ad intonaco originario. Potrebbe essere utile eseguire due saggi di rimozione di intonaco e di muratura per le intere tamponature presenti ad est e ad ovest, per le quali i saggi già eseguiti hanno evidenziato come l'intonaco originario proseguiva all'interno delle spallette e sul fondo delle aperture/nicchie esistenti.

Riprese in malta cementizia

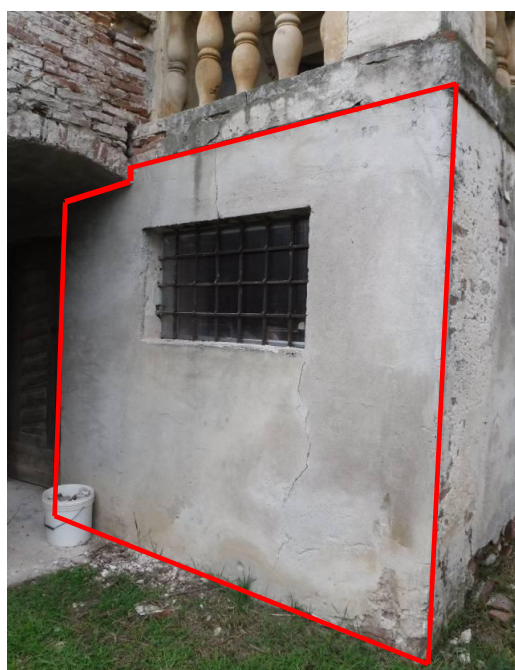
Riprese in malta cementizia

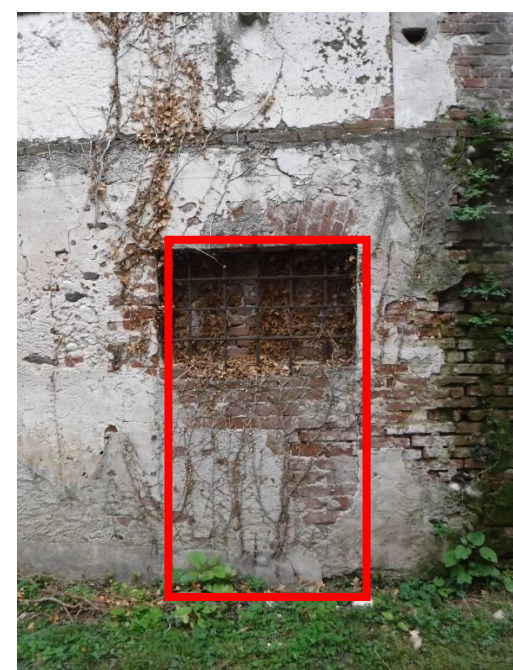
Ipotesi di precedente apertura

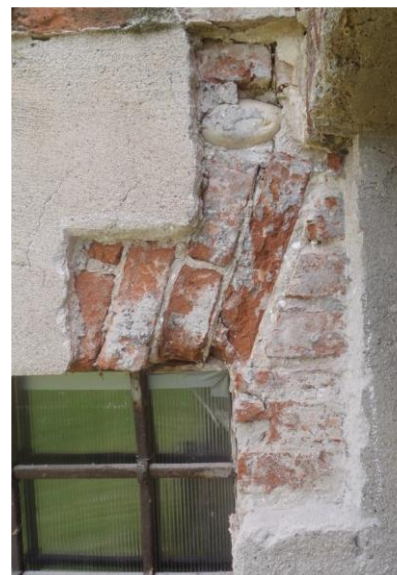
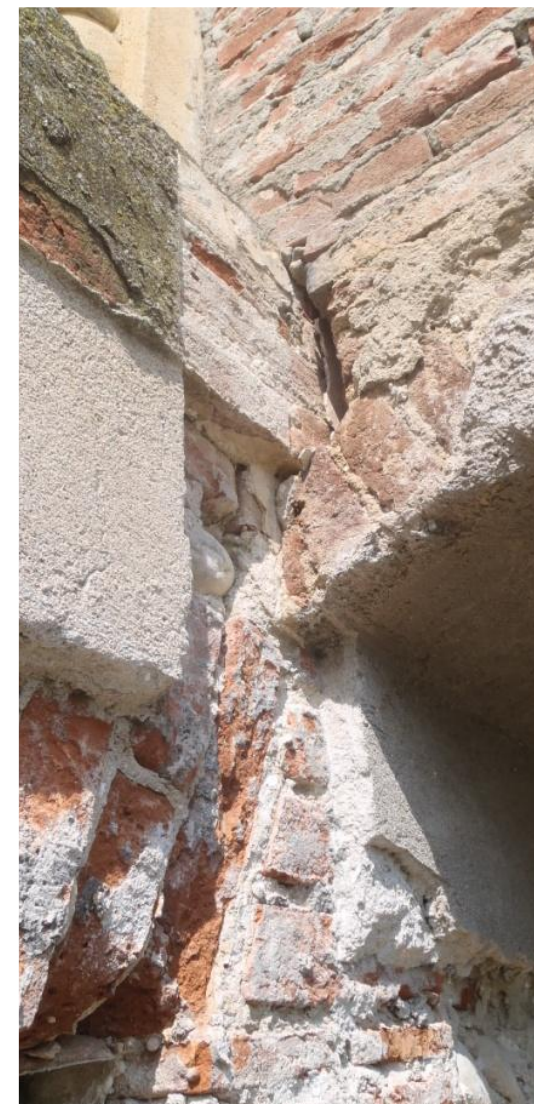
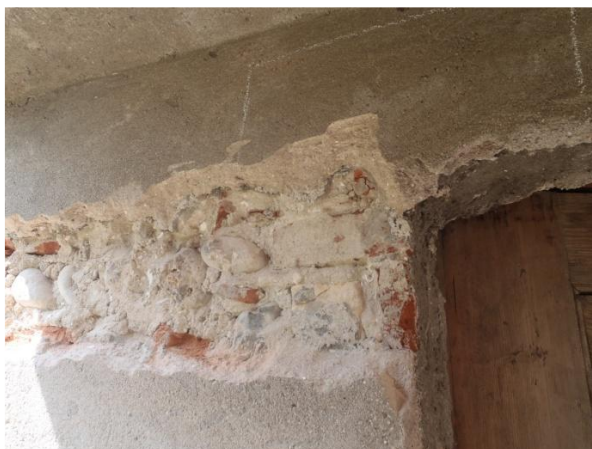
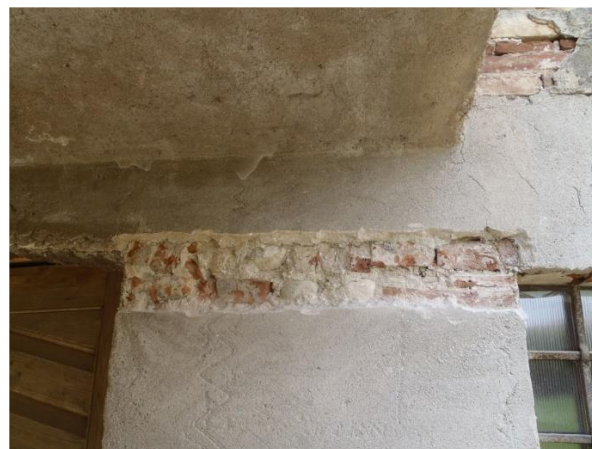
Si segnala la presenza, all'altezza dell'architrave delle due finestre, di un corso di tavelline in cotto, interrotto nella parte centrale sotto la scala e che invece si ritrova sul fianco laterale destro della loggia, ove è stata individuata dai saggi precedenti un'apertura.

Saggi di rimozione di intonaco a sinistra e a destra della porta di accesso al piano terra sotto-loggia

Saggi di rimozione di intonaco sulla connessione scala-loggia

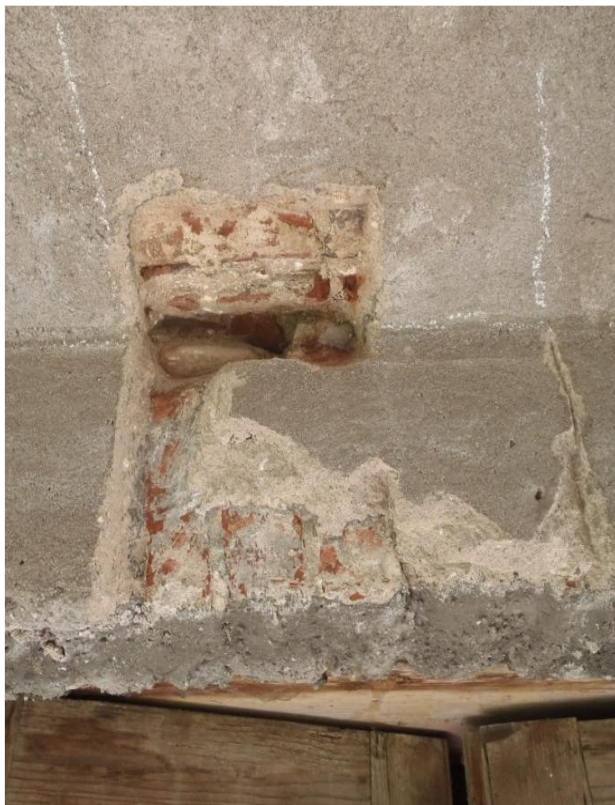
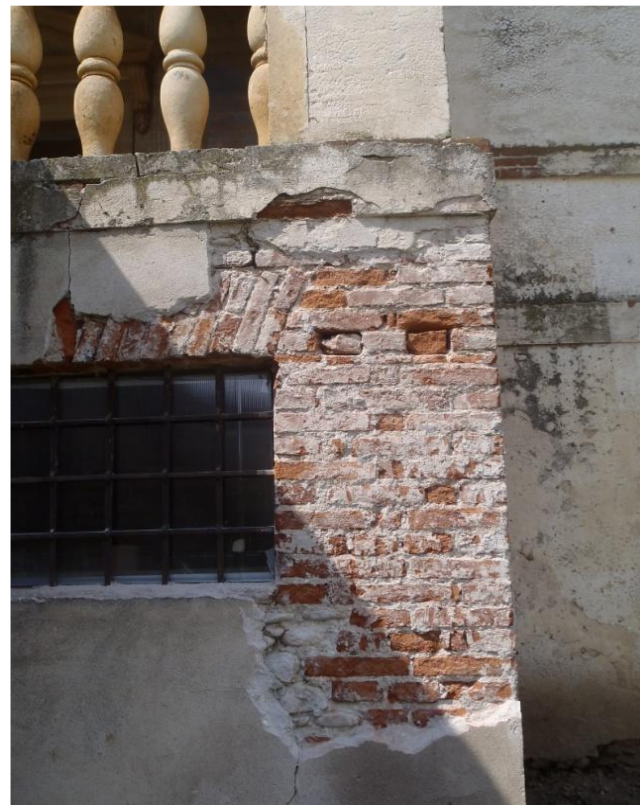
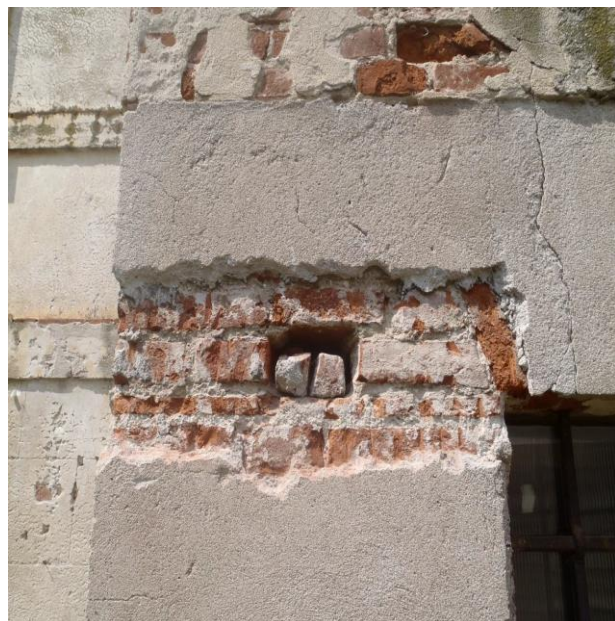
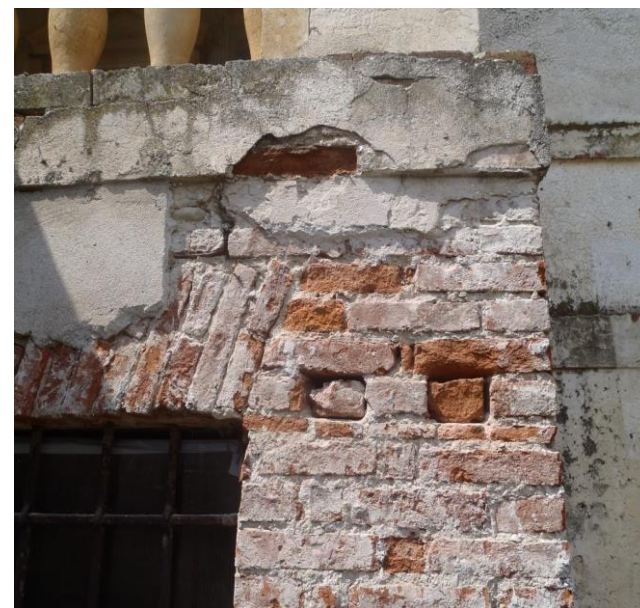
Altro dato emerso è quello dell'esistenza di tre fori rettangolari nella muratura (probabili buche pontate), due a destra e una a sinistra, subito sopra le tavelline, riempiti con dei laterizi slegati, stuccati solo in superficie.

Saggi di rimozione di intonaco su pareti laterali del sotto-loggia dove sono emerse le buche pontai
