# *Il restauro di una Villa*

## *Villa* **FORNI CERATO**

ANDREA PALLADIO UNESCO HERITAGE

LE INDAGINI PRELIMINARI  
DA OTTOBRE 2018 AD APRILE 2021

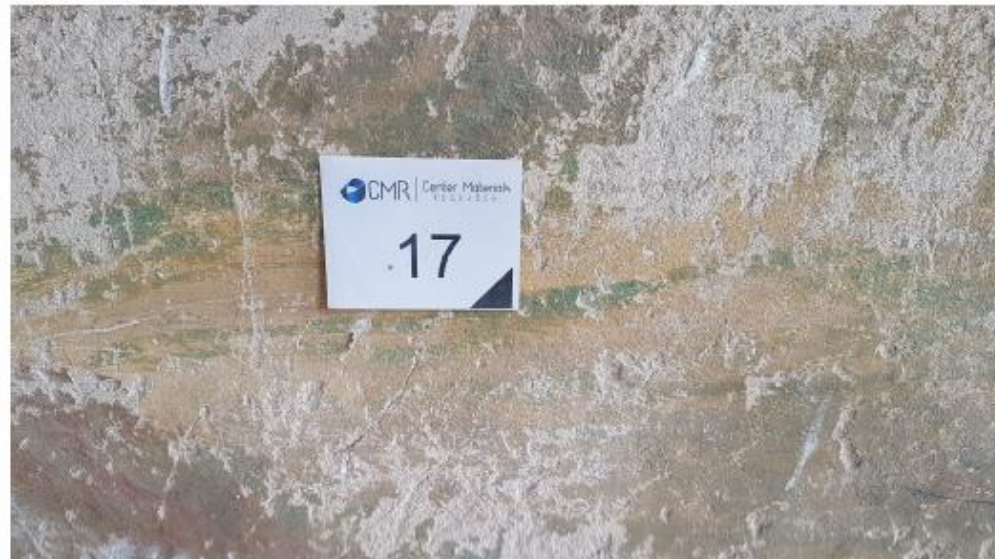
Strato c: Strato verde-azzurro di spessore medio di 100  $\mu$ m a granulometria media a base di carbonato di calcio e solfato di calcio (gesso) miscelati a carbonato basico di rame di colore verde - azzurro. Dall'analisi  $\mu$ FTIR si evidenzia la presenza di solfato di calcio (gesso) e di ossalati.

Localizzazione campione n° 17 in loggia

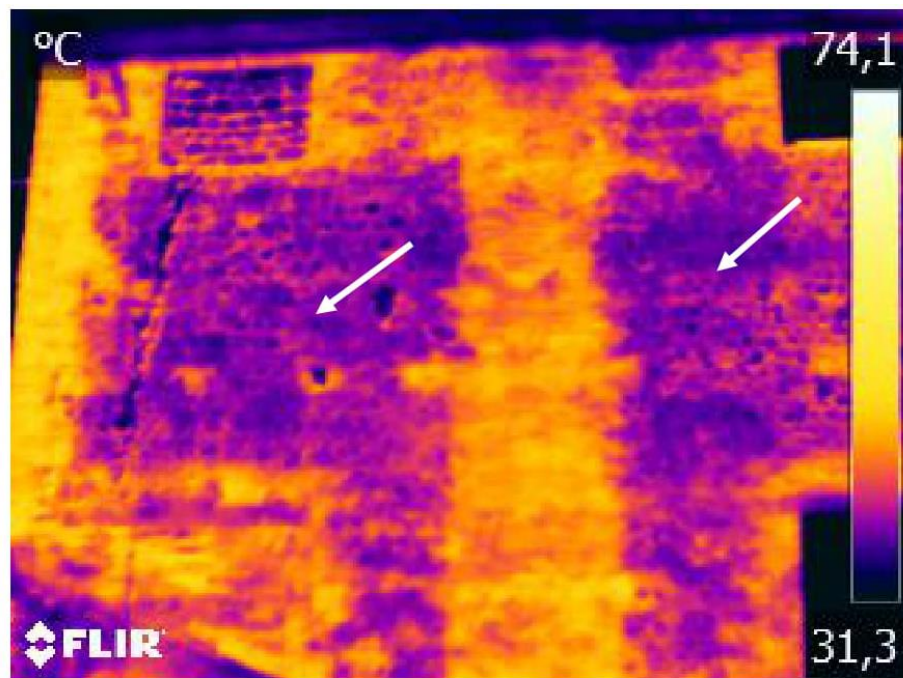
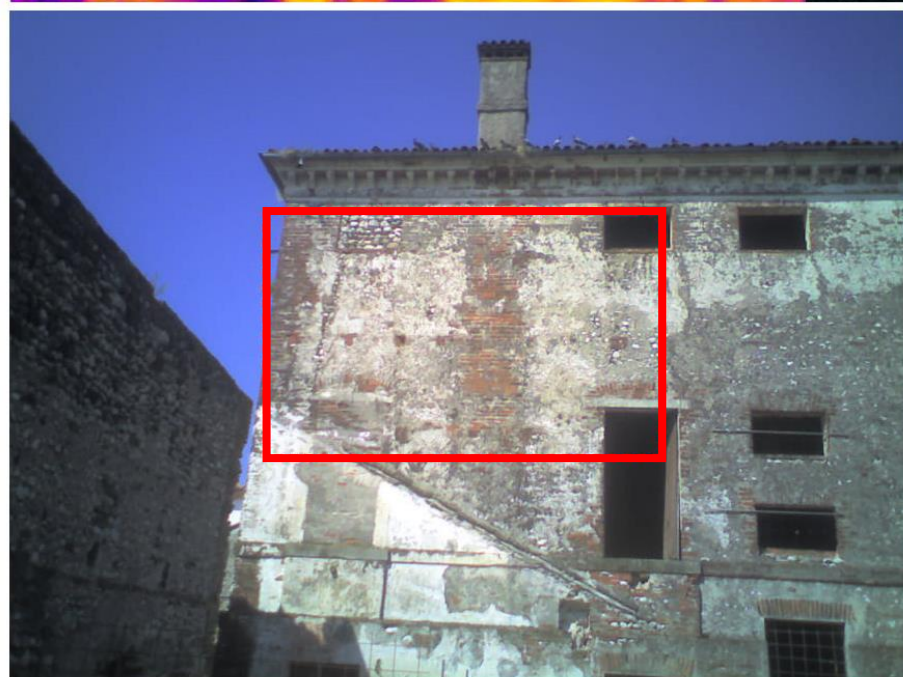
Prospetto est. Mappa termografica condizionata dalle porzioni residue di intonaco e dalla presenza di una canna fumaria

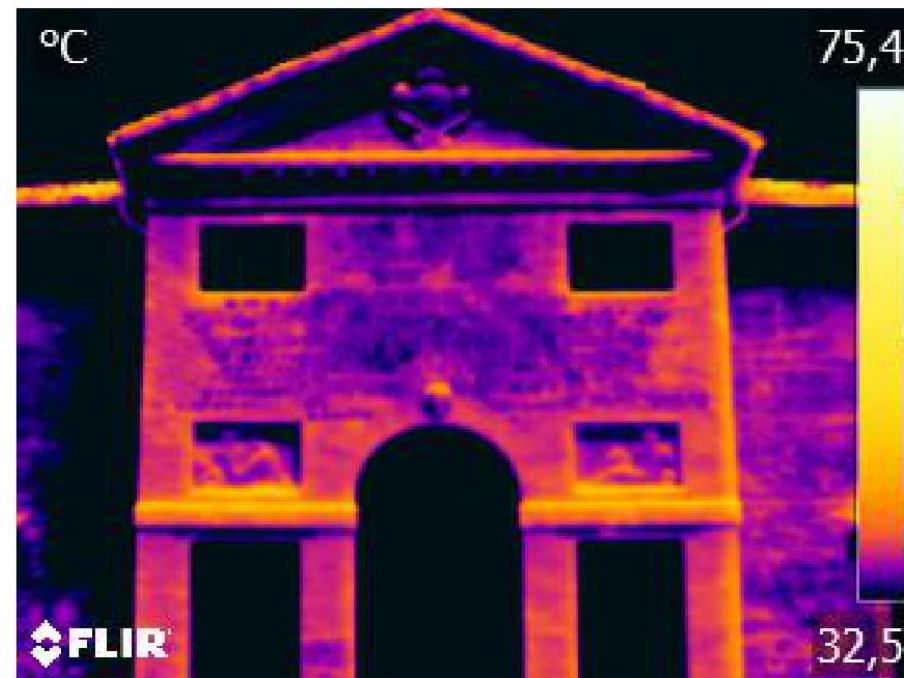
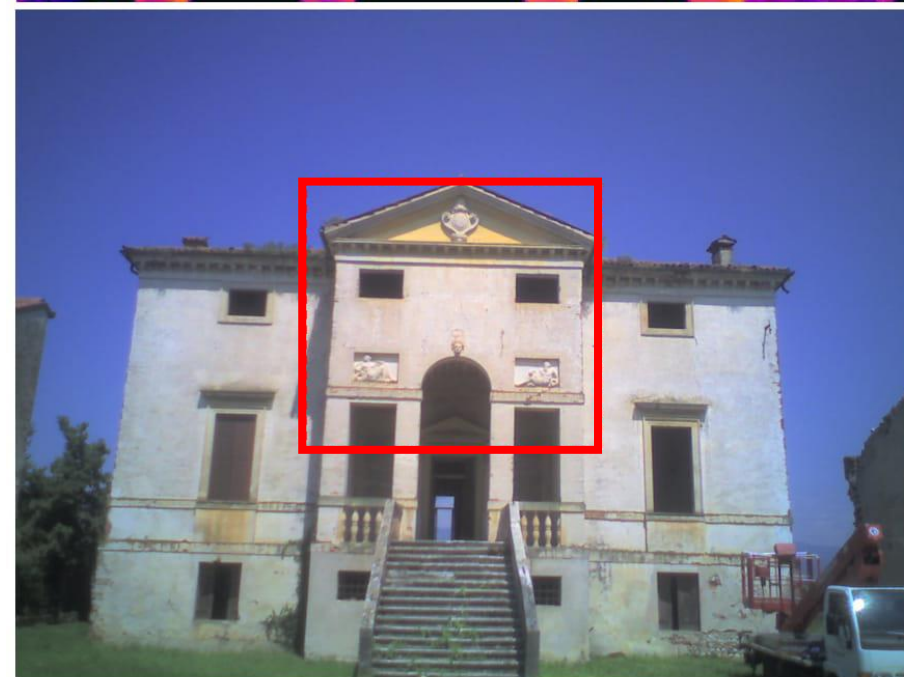
Prospetto sud. Tessitura muraria data da successione di allineamenti orizzontali di ciottoli. Spigoli e contorni delle finestre alte in laterizio.

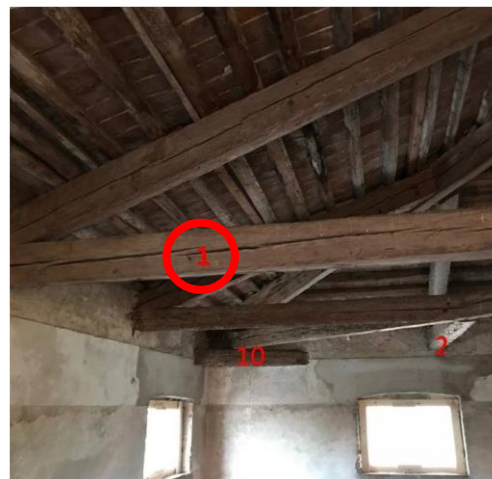
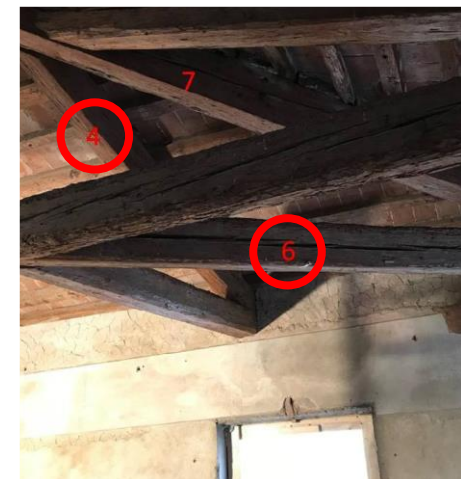
1568 AD per travi 1 e 6 in abete rosso, 1725 AD per trave 4 in abete bianco

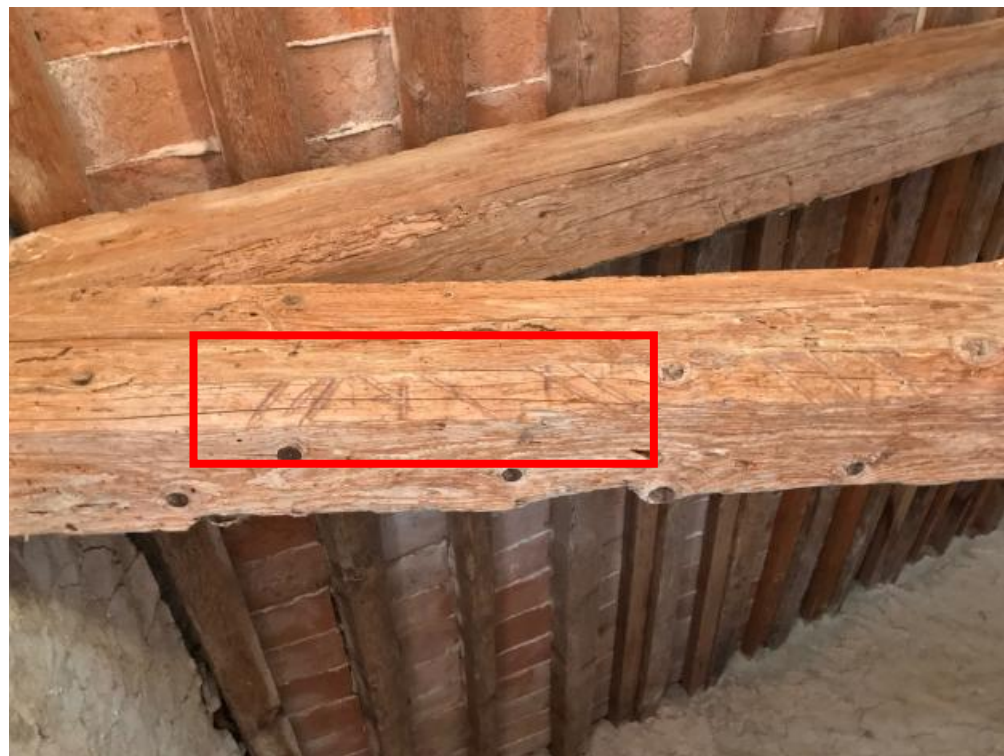
Trave n°2 di abete bianco con marchiatura

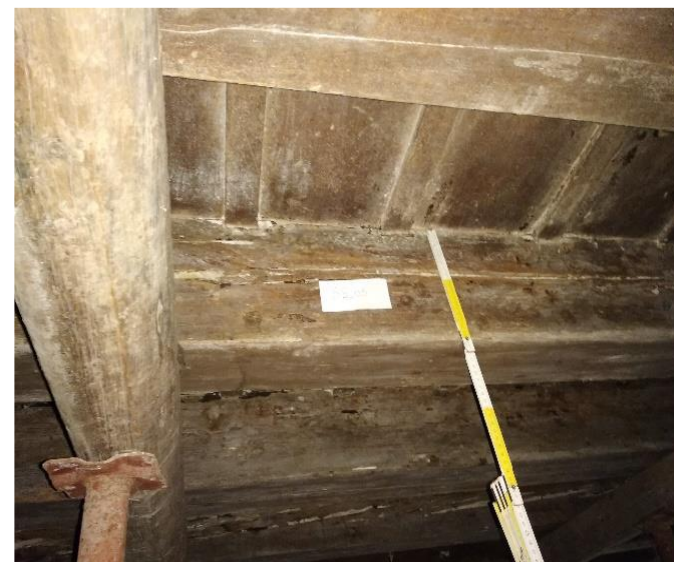
Stratigrafia al solaio del piano nobile stanza sud est

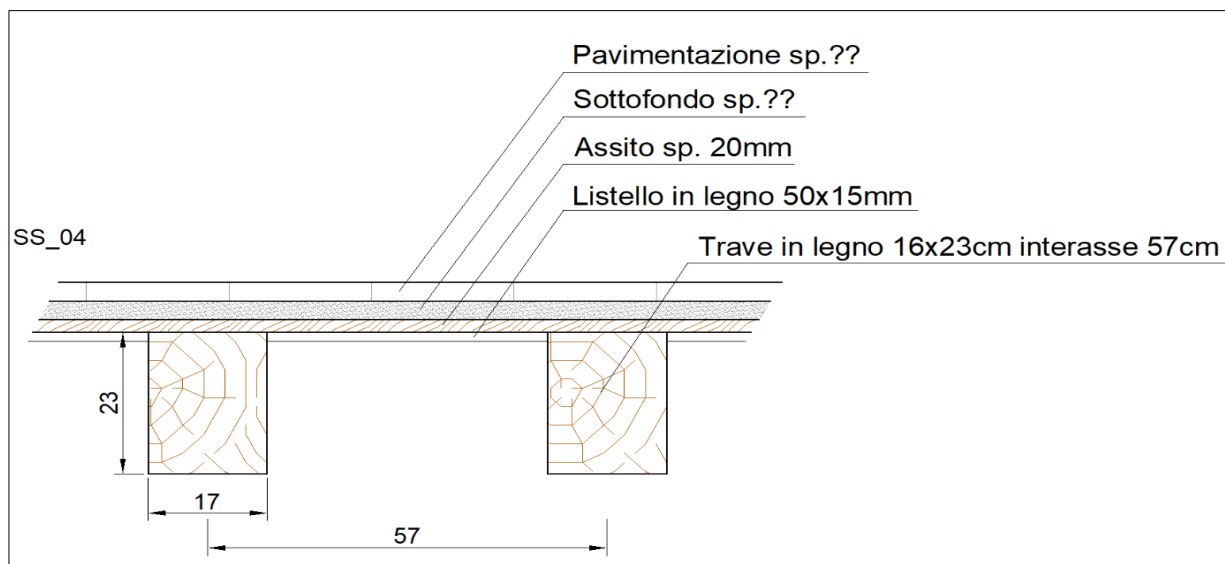
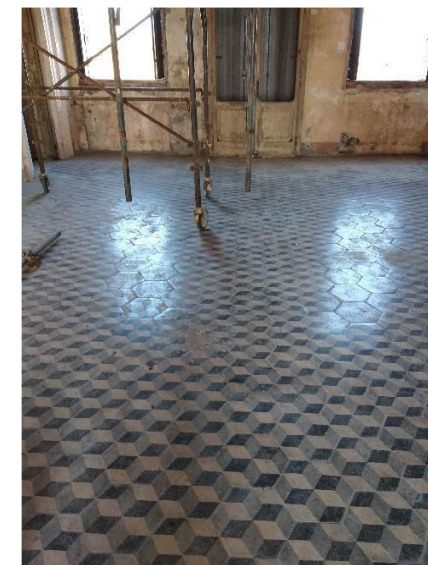
Stratigrafia rilevata al solaio del piano nobile stanza centrale e pavimentazione di recente allocazione

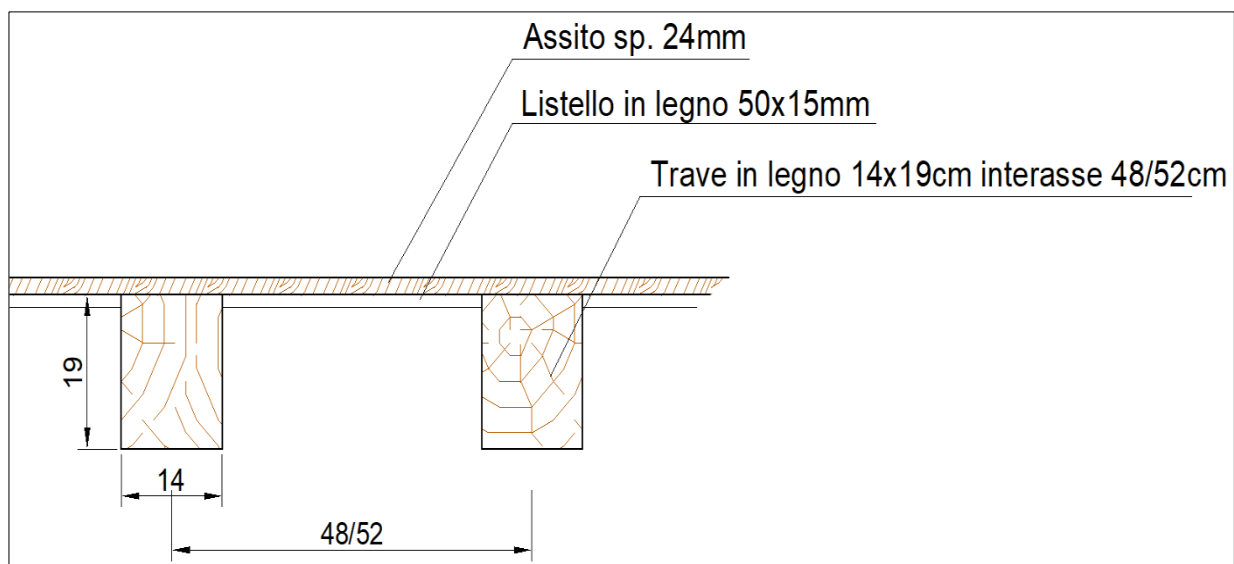
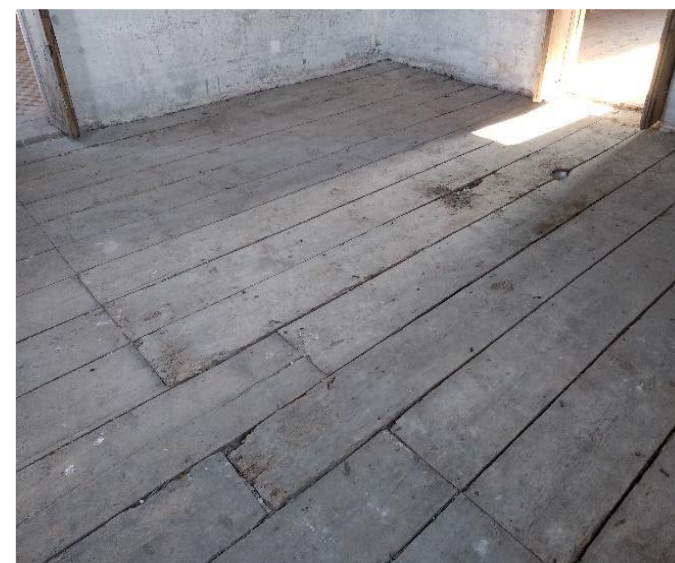
Stratigrafia rilevata al solaio del piano nobile stanze sud ovest e nord-ovest

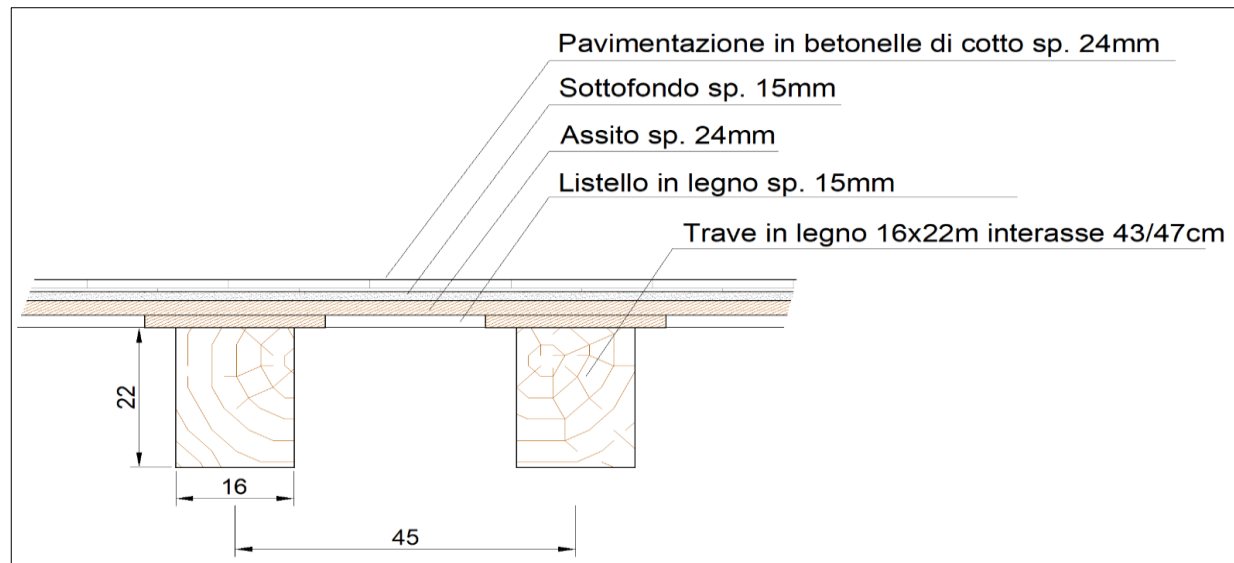
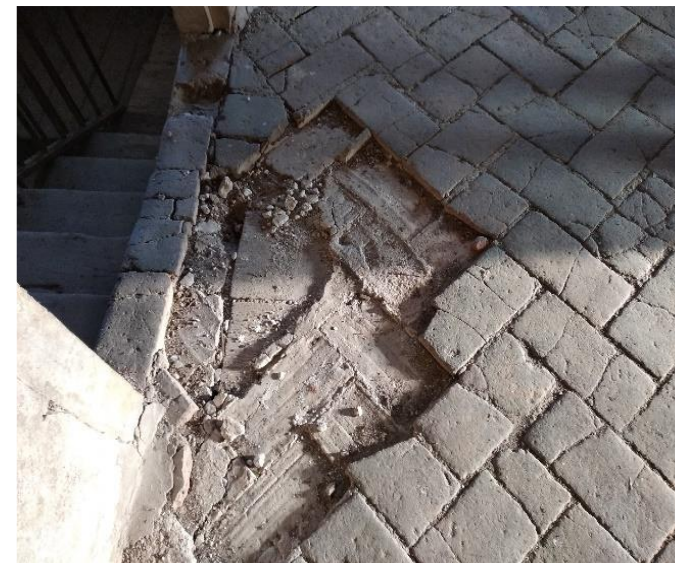
Stratigrafia rilevata al solaio del piano sottotetto della stanza sud-est

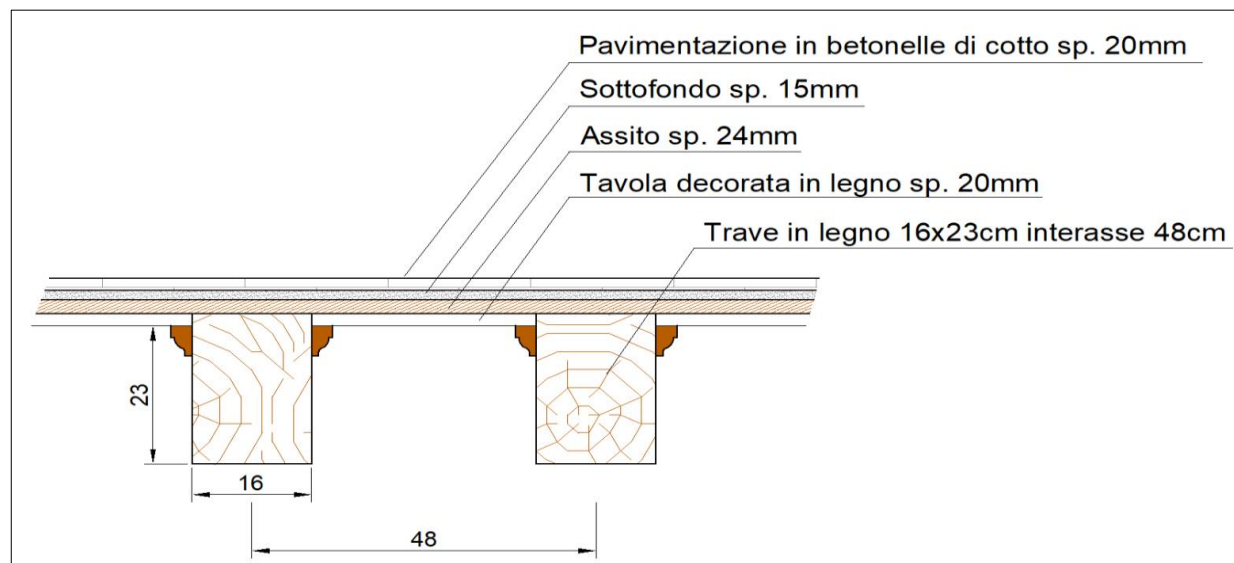
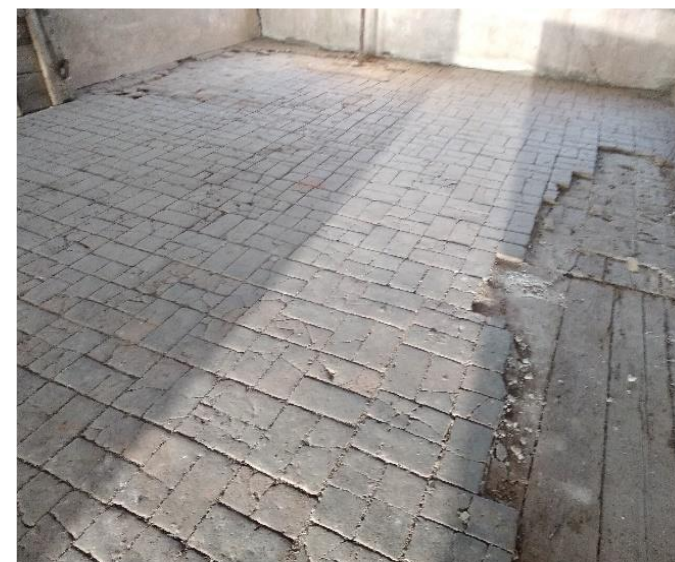
Stratigrafia rilevata al solaio del piano sottotetto della stanza centrale

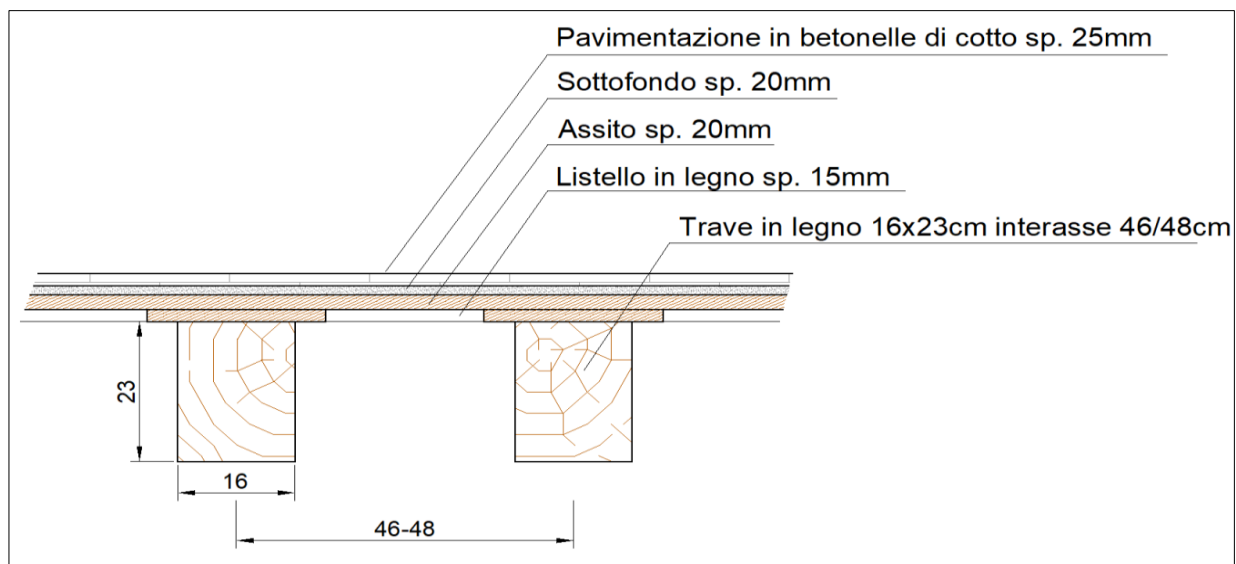
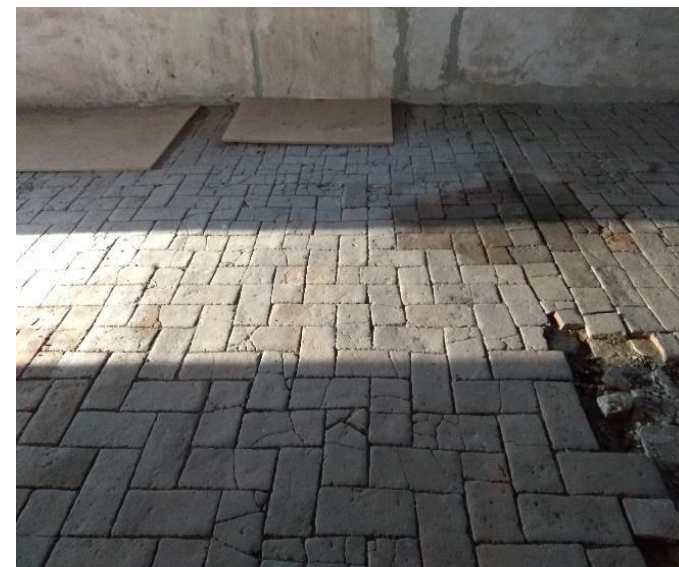
Stratigrafia rilevata al solaio del piano sottotetto della stanza sud-ovest

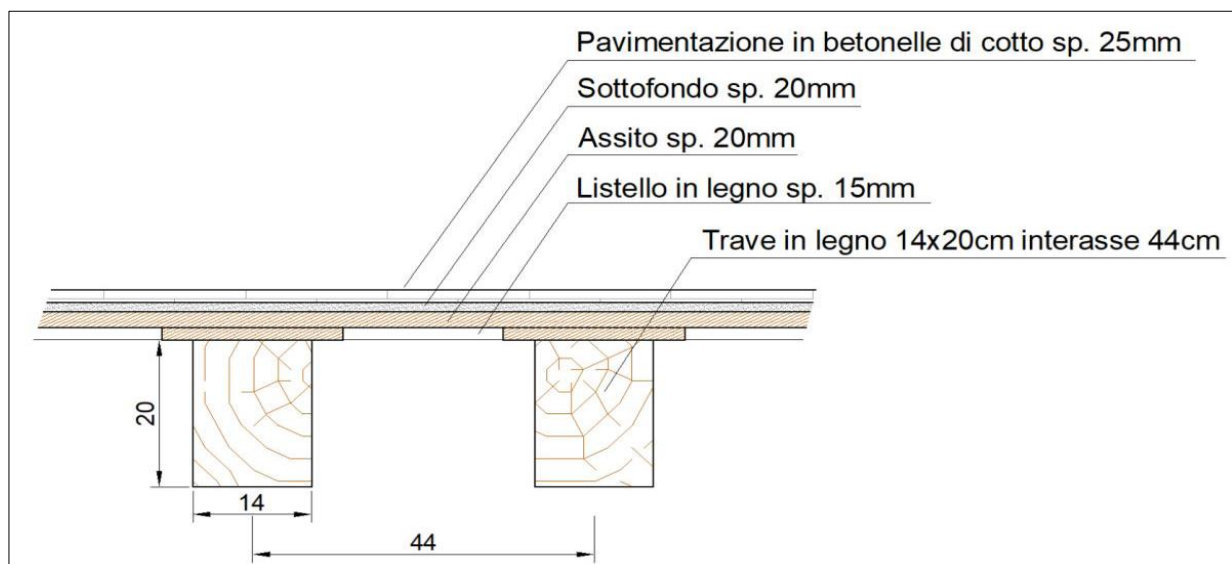
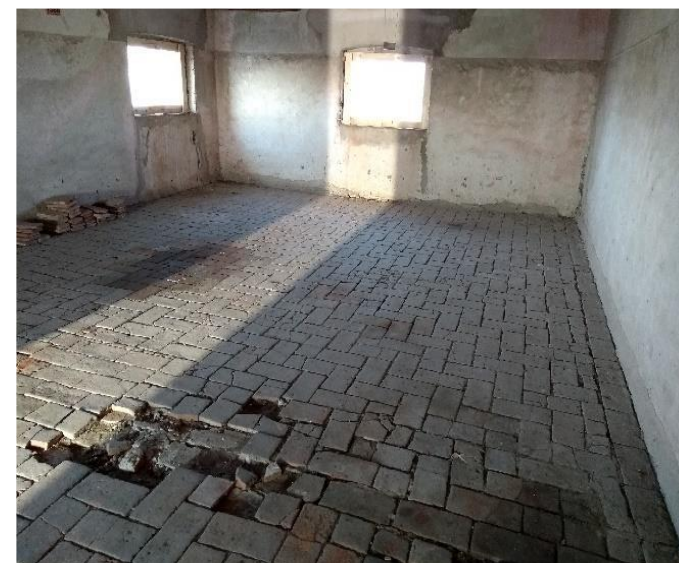
Stratigrafia rilevata al solaio del piano sottotetto della nord ovest

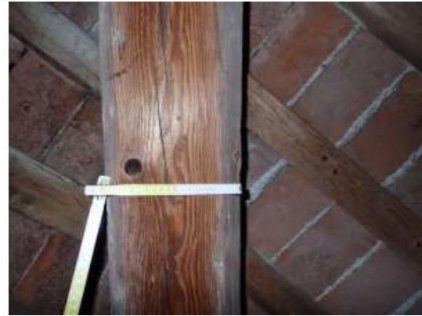
| Tipo elemento | PUNTONE n. 2 - 23 | Specie legnosa | - |

| Classificazione dell'elemento strutturale | |
|---|---|
| Lesioni varie | Lesioni da ritiro |
| Degrado | Presenza di attacco xilofago superficiale diffuso. Ammaloramento estradosso a causa di infiltrazioni d'acqua. L'elemento n. 23 presenta in mezzeria un notevole ammaloramento. |
| Note | I due elementi analizzati sono stati considerati come un unico puntone.<br>L'appoggio sul colmo presenta dei chiodi. |

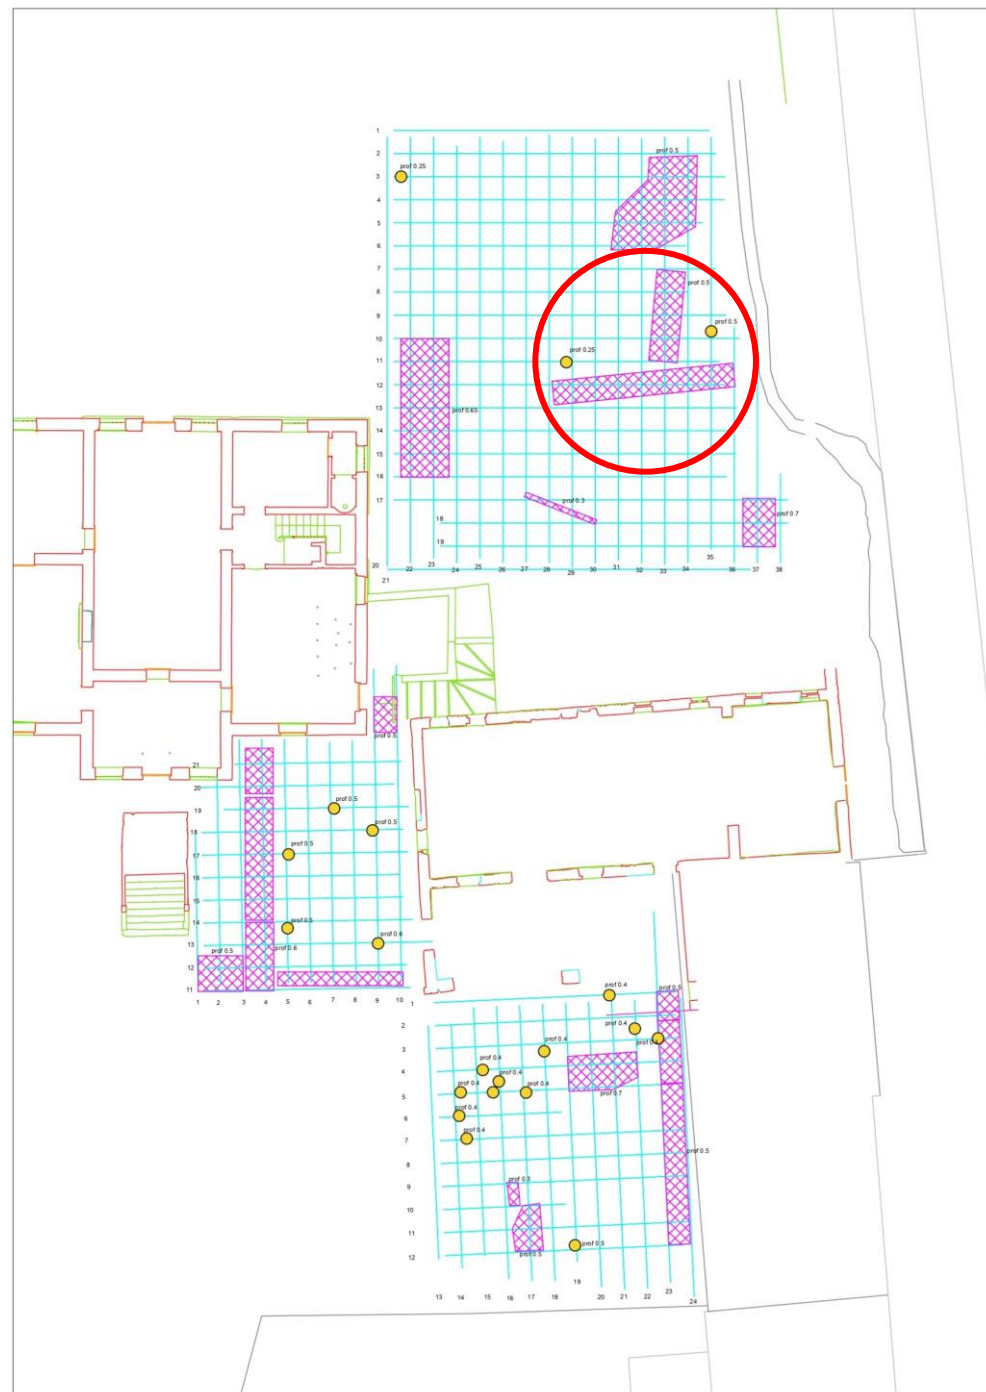
L'**area nord-est del corpo villa**, indagata su una griglia di 20 x 18 m., parzialmente limitata dalla presenza della roggia est, presenta importanti anomalie areali riconducibili ad **oggetti sepolti di probabile natura antropica** nel primo sottosuolo, anche di natura puntuale. Alcune anomalie in emersione non sono state rilevate dallo strumento per l'analoga conformazione del terreno, caratterizzato da ciottoli affini a quelli utilizzati nelle strutture di fondazione.

*Si riporta una tavola planimetrica riportante l'interpretazione grafica delle anomalie rilevate. Si noti che l'attendibilità di allineamenti e forme geometriche qui semplificate, hanno un margine di errore estrinseco variabile e potrebbero essere verificate solamente attraverso uno scavo. La relazione tecnica e le principali rappresentazioni in scala di grigi dei radar-grammi ottenuti sono a disposizione di tutti gli studiosi su richiesta.*

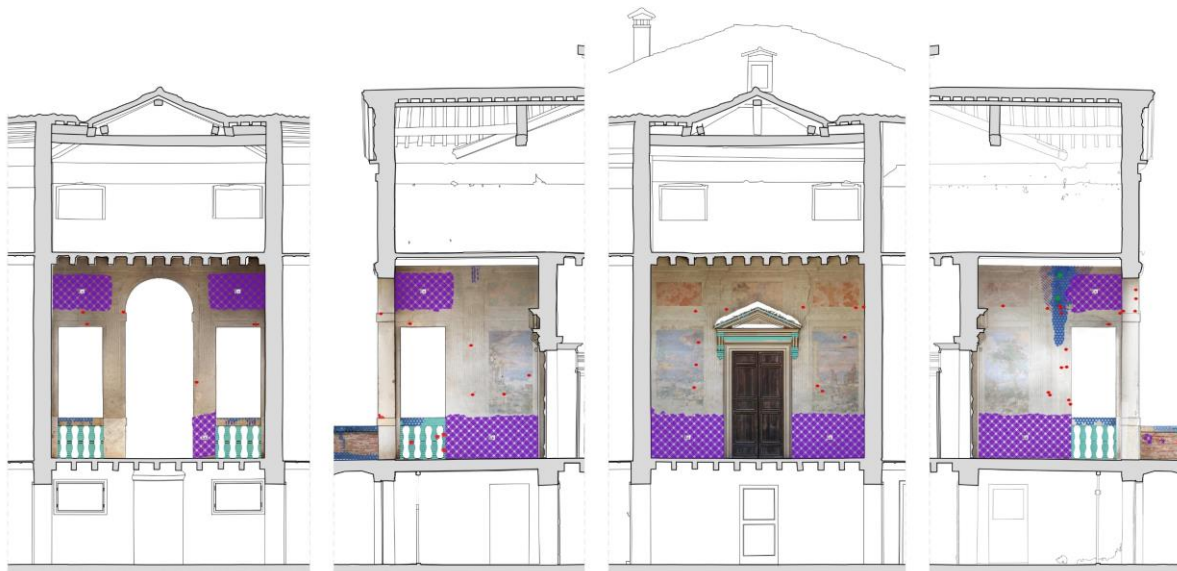
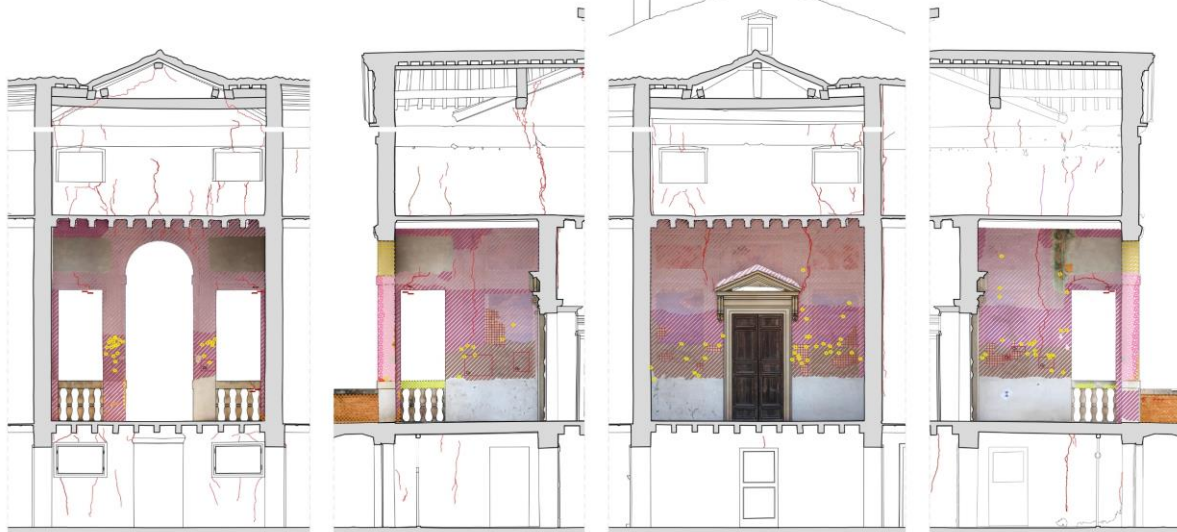
TAVOLA  
**5.Dgr** LOGGIA  
 SCALA: 1:50 DATA: gennaio 2021

Villa Forni Cerato conserva, pur nel degrado, un'eccezionale integrità volumetrico-costruttiva e una configurazione unitaria. Tuttavia le sue facciate esterne presentano una condizione molto differenziata, dovuta essenzialmente a due motivazioni principali: la diversa esposizione e un altrettanto differente trascorso stratigrafico-manutentivo.

CONTROFACCIATA LATO INTERNO LOGGIA

FACCIATA OVEST LATO INTERNO LOGGIA

FACCIATA SUD LATO INTERNO LOGGIA

FACCIATA EST LATO INTERNO LOGGIA

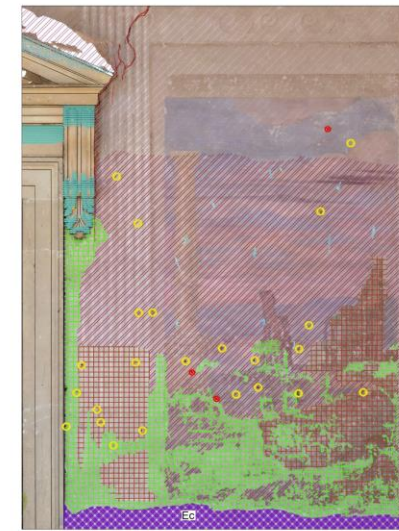
PARTICOLARE DELLA MAPPATURA DEI DIVERSI FENOMENI DI DEGRADO RELATIVI ALL'AMBITO DELLA PARETE AFFRESCATA AL LATO DESTRO DELLA PORTA D'INGRESSO - SCALA 1:10

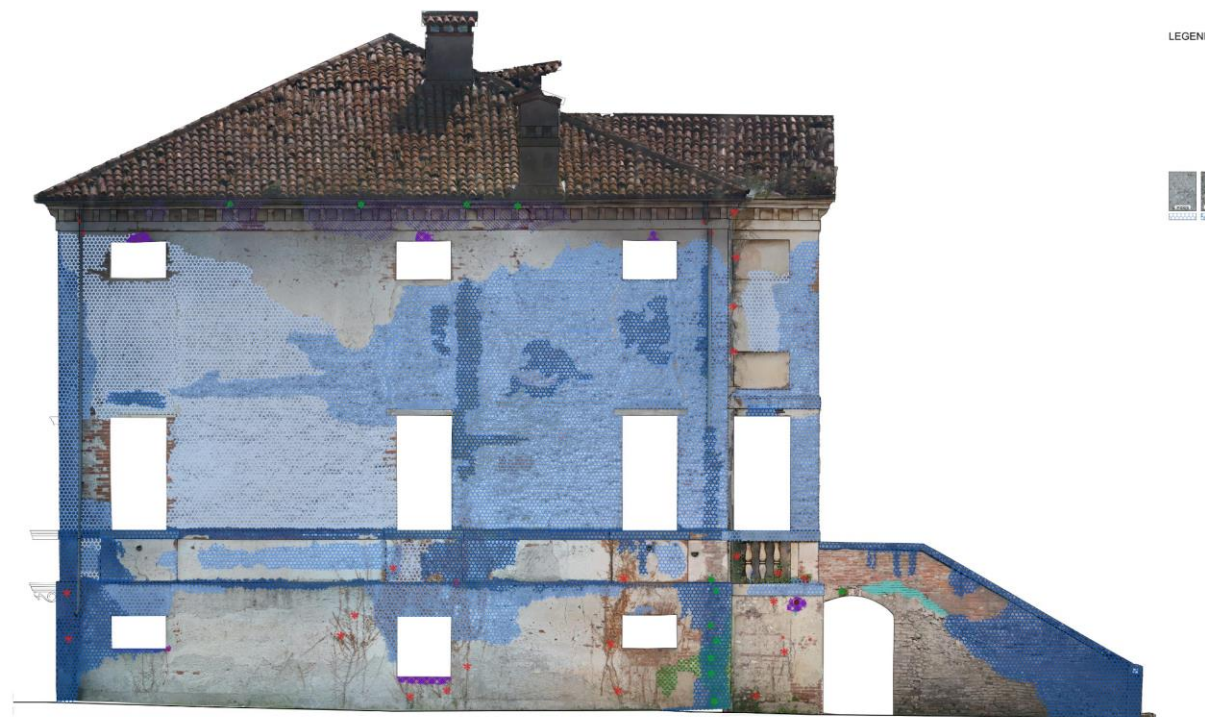
PROSPETTO EST

Infine, nel **fronte est**, le alterazioni riconducibili al degrado fisico si associano una condizione di maggior eterogeneità dovuta ad un processo di stratificazione più articolato e qualitativamente eterogeneo, che comprende almeno due intonaci successivi a quello iniziale.
