La casa preesistente e le colombaie di  
**VILLA FORNI CERATO**

Quaderno di ricerca realizzato da  
**VILLA FORNI CERATO FOUNDATION**  
ottobre 2025

# **STUDIO DEL RUDERE: ALCUNI INDIZI SULLE FASI COSTRUTTIVE**

La relazione raccoglie uno studio preliminare alle attività di consolidamento e rifunzionalizzazione del rudere, basato sulle informazioni ad oggi disponibili. I futuri interventi metteranno sicuramente in luce nuovi dettagli per comprendere in modo più coerente le fasi costruttive che hanno caratterizzato la storia dell'immobile e del complesso di villa.

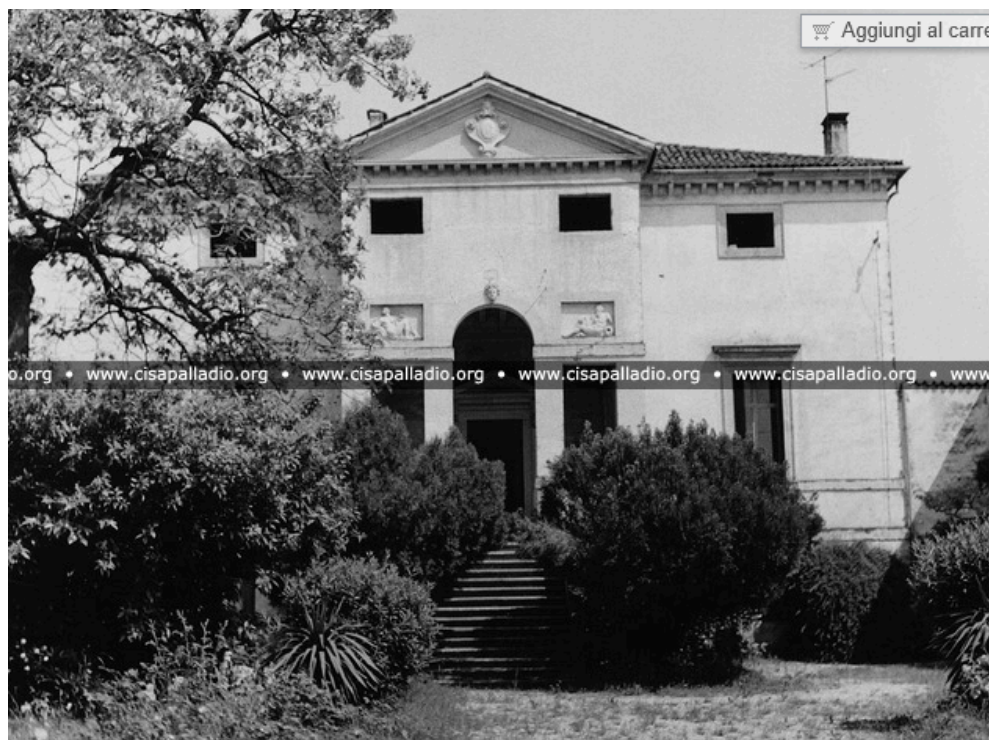
Le foto disponibili presso l'archivio del CISA sono quindi antecedenti a questa data (Figura 18 e Figura 19): è ancora presente il setto di collegamento tra i due edifici, le coperture della colombara est e dell'annesso sono ancora integre, la parete ovest di quest'ultimo svetta rispetto al resto della copertura, mentre si osservano gravi lesioni sul prospetto ovest della torre. In Figura 19 si nota in primo piano il pilastro centrale che regge la copertura della tettoia sud, mentre il pilastro verso est è già stato inglobato nell'edificio adiacente, in parte ampliato con un setto in blocchi visibili al di sotto della tettoia. Di particolare rilievo è una rara foto (Figura 20) che attesta l'accostamento della copertura della tettoia verso sud al volume della torre est, prima del crollo sopracitato.

Figura 18. Foto di Giuseppe Mazzotti del 1970 ca. (Copyright CISA A. Palladio  
<https://mediateca.palladiomuseum.org/palladio/immagine.php?id=9287> )

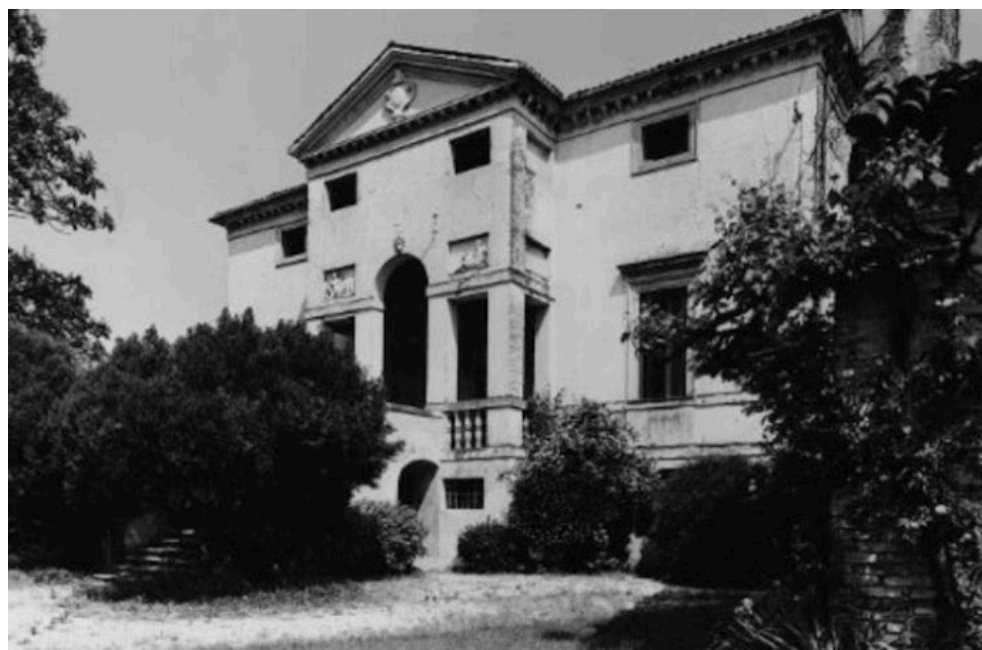
Figura 19. Foto di Fototecnica Vicenza del 1970 ca. (Copyright CISA A. Palladio  
<https://mediateca.palladiomuseum.org/palladio/immagine.php?id=9288> )

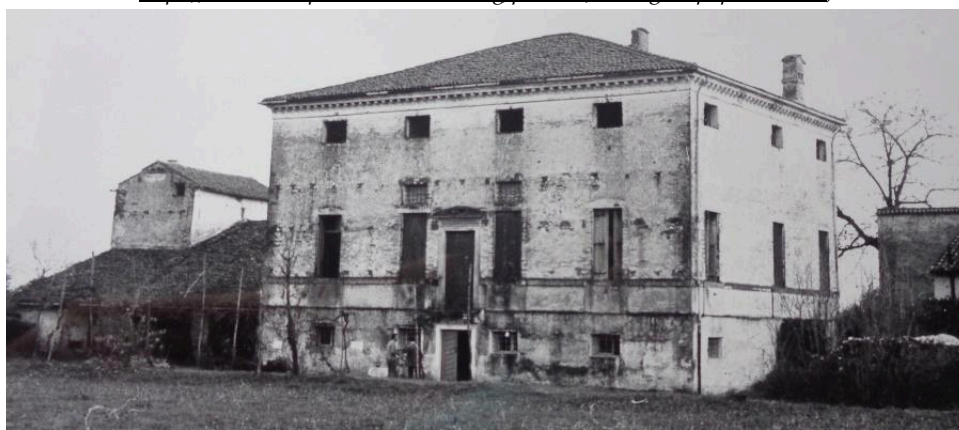
Una foto scattata molto probabilmente nello stesso periodo e disponibile presso l'archivio della Soprintendenza, oltre a mostrare la copertura ancora integra, mostra una prospettiva insolita rispetto alle foto finora disponibili; si vede, infatti, la tettoia verso nord e nell'angolo nord-est è presente un vano (forse un porcile) (Figura 21).

Figura 21. Prospetti nord e ovest di Villa Forni Cerato e annesso visto da nord, con la tettoia e la torre colombara est (foto precedente all'aprile 1971 (Archivio Patrimonio SABAP-Vr)

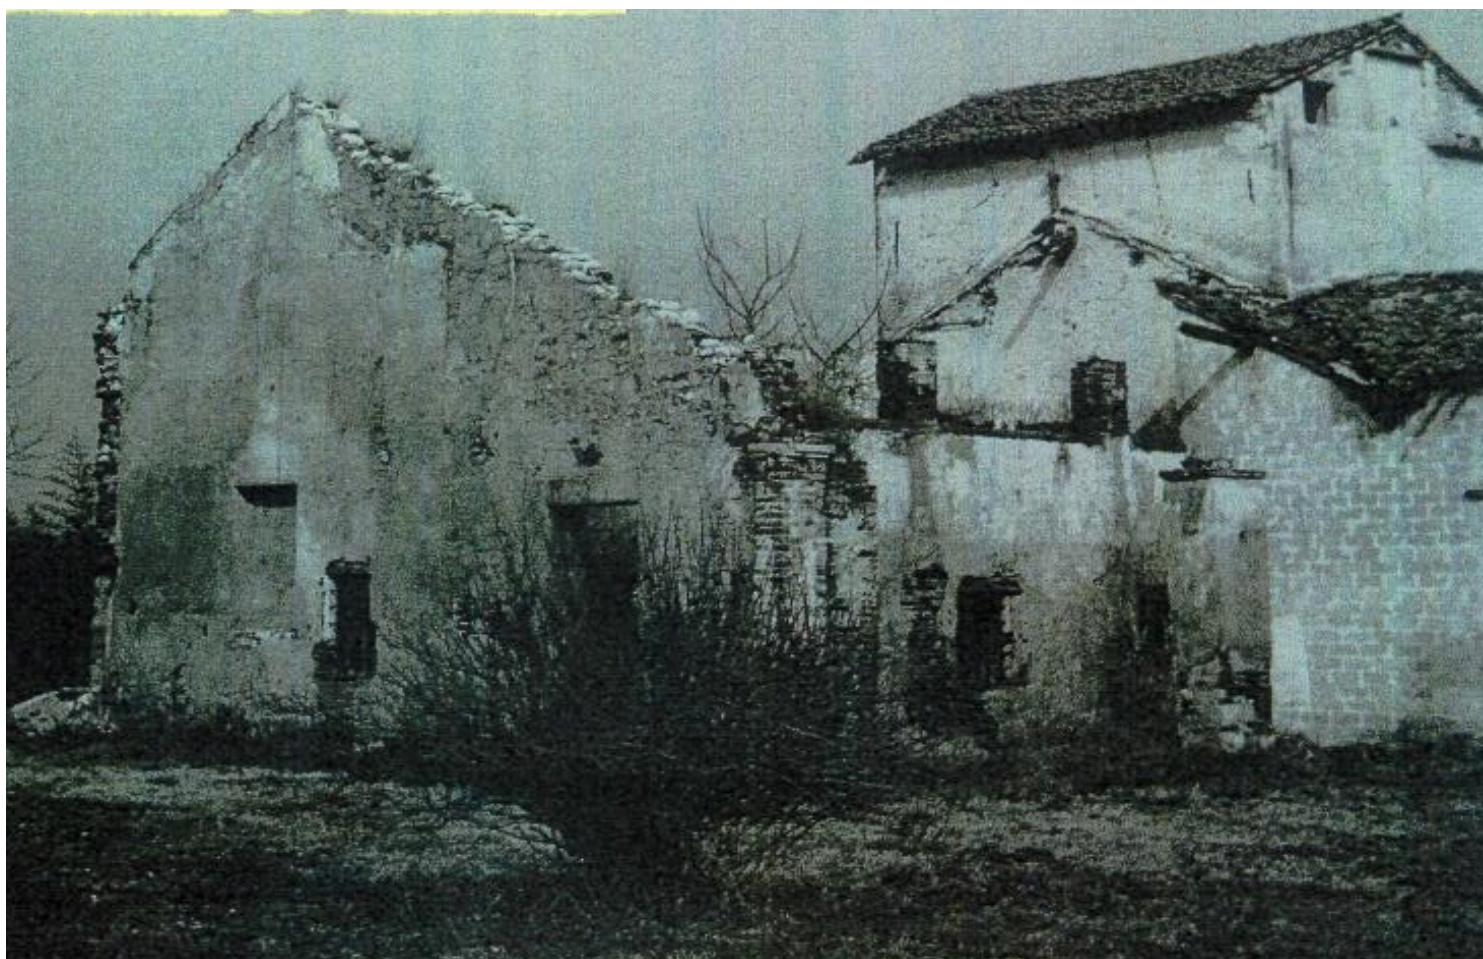
*Figura 23. Foto scattate dal Geom. R. Tescari nel 1978. (Archivio Patrimonio SABAP-Vr)*

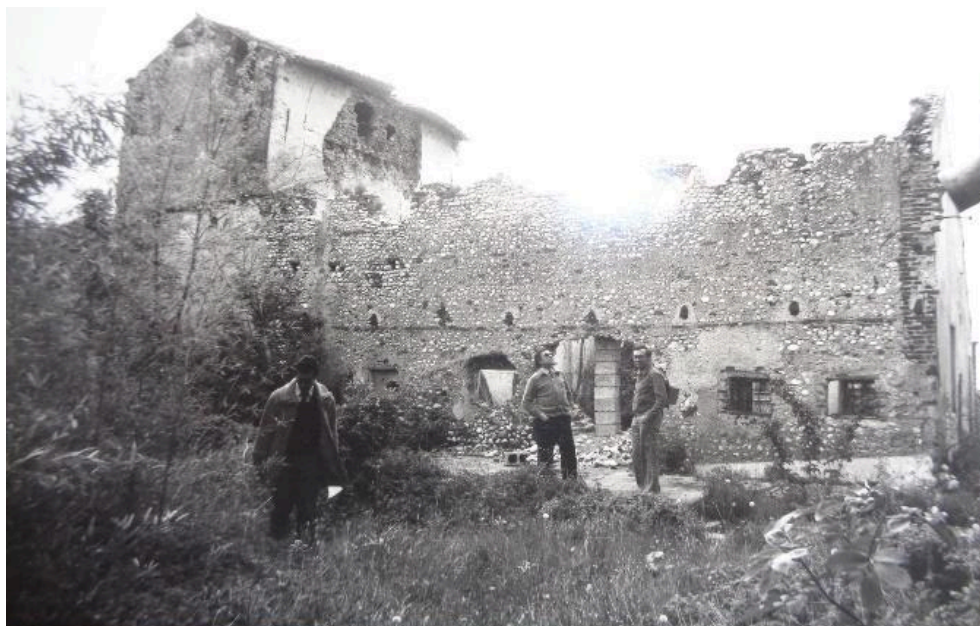
Tra il 1978 e il 1980 si osservano dei dissesti strutturali: la Figura 13a mostra il crollo di un paramento dei muri nord e ovest nella parte svettante della torre colombara, ma anche nel muro settentrionale del rustico, puntellato con blocchi in calcestruzzo. Nella vista del prospetto sud si nota che il portale che consentiva l'accesso alla tettoia sud da ovest aveva un architrave lineare anche in controfacciata, mentre oggi si presenta arcuato (Figura 13b).

*Figura 24. Vista del lato nord del rustico e della torre colombara est; Foto scattate dal Geom. R. Tescari nel 1978. (Archivio Patrimonio SABAP-Vr).*

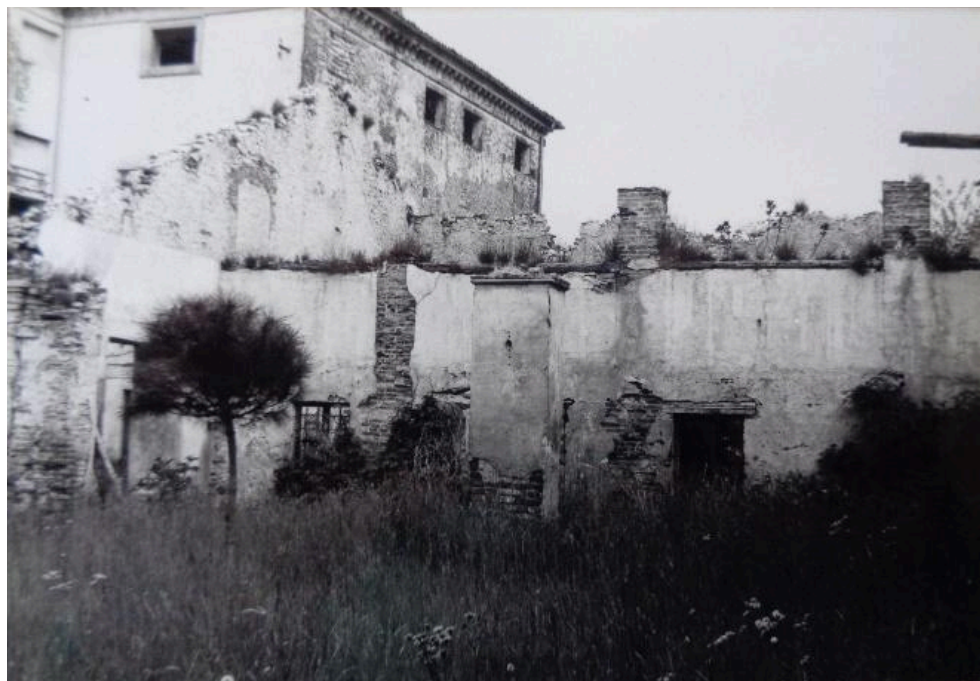
*Figura 25. Vista del prospetto sud del rustico; Foto scattate dal Geom. R. Tescari nel 1978. (Archivio Patrimonio SABAP-Vr).*

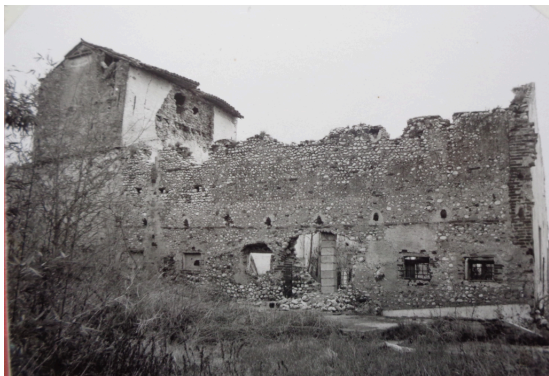
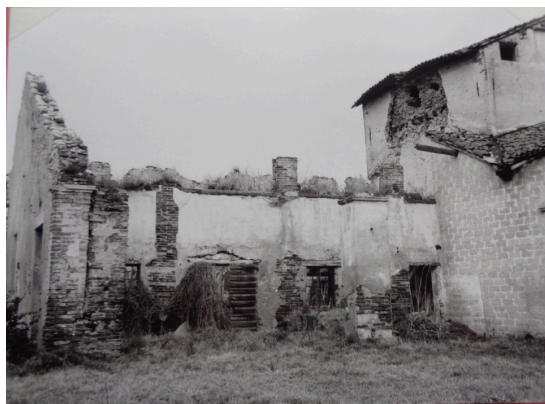
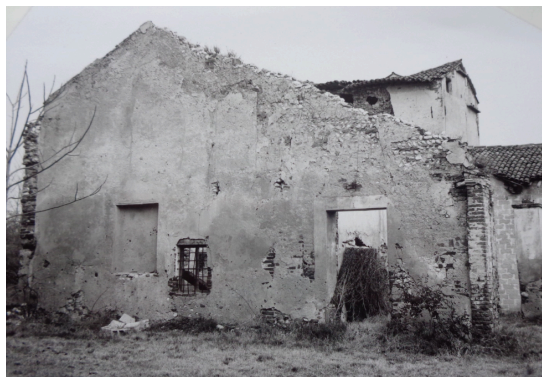
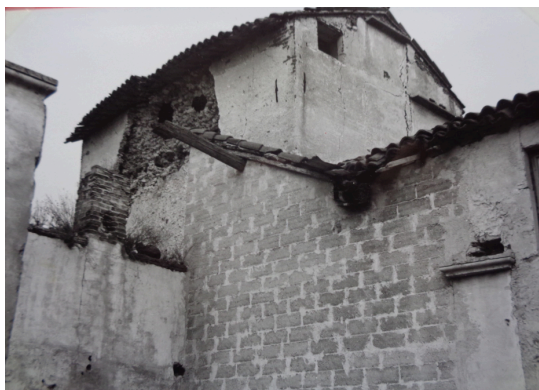
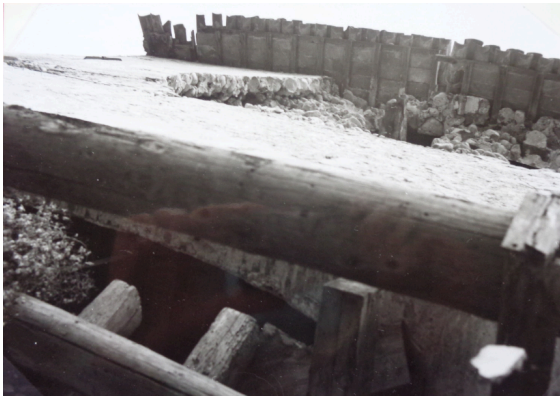
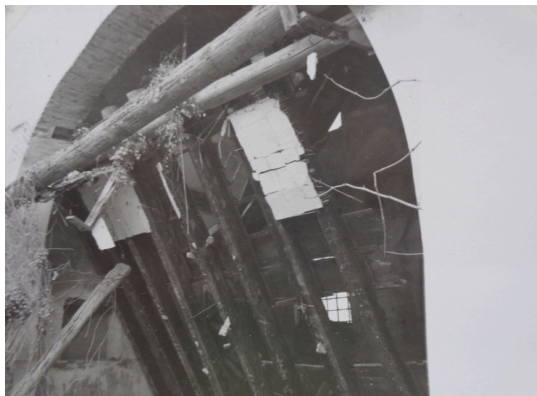
Poche differenze si osservano nelle foto scattate nel 1980 (Figura 26a, 26b, 26c, 26d, 26e, 26f, 26g): il prospetto sud è sostanzialmente analogo a come si presenta oggi, ad eccezione del portone in legno, mentre il tetto della colombara è ancora in sede, sebbene molto inflesso (Figura 14b,c). Le foto al di sotto dell'arcone trasversale, mostrano che il primo solaio della torre colombara è crollato (Figura 26e e 26f): le travi dell'orditura principale, in direzione est-ovest, poggiano su due elementi a sezione circolare posizionati agli estremi della campitura, mentre regoli e tavolato completano il calpestio; all'intradosso, il controsoffitto è in cannucciato intonacato.

*Figura 26. Foto del 1980: a) vista del lato nord del rustico e della torre colombara est; b) vista del prospetto sud del rustico e ovest della torre; c) lato ovest del rustico; viste dal basso della torre colombara: d) dall'esterno; e) sotto all'arcone trasversale che separa torre e rustico; f) sotto all'arcone, documentando il crollo del primo solaio; g) prospetti nord e est della torre colombara. (Archivio Patrimonio SABAP-Vr)*

Nella torre invece, l'intonaco prosegue fino in sommità. Qui, il primo solaio coincide con quello della navata, con orditura principale costituita da due travi ai limiti della campata e calpestio al livello della ripresa dell'intonaco al primo piano (lo si vede nella foto del crollo in Figura 26e, f). Il solaio era completato da regoli e tavolato e da un controsoffitto in cannucciato. Il secondo solaio si sarebbe collocato all'altezza della successiva interruzione di intonaco, forse con orditura contraria, dato lo spessore maggiore della fascia nuda. Si osservano tracce di una scala ripida che dal primo solaio saliva al superiore, ossia al sottotetto, e che sarebbe successiva all'intonaco (Figura 49). Nella scheda di rilievo catastale del 1946 è in effetti presente una scala in questa posizione, oltre che ad una ulteriore rampa che dal piano terra saliva al primo livello.

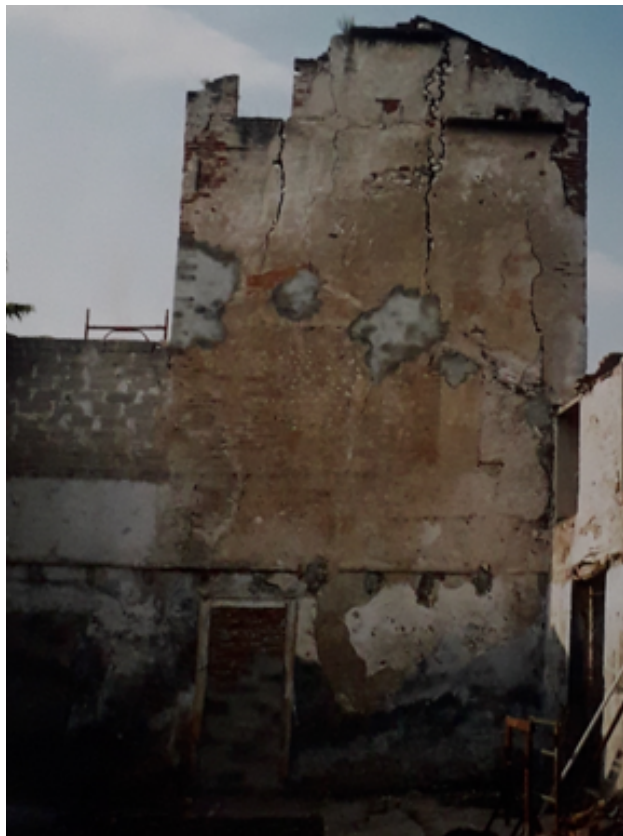
Nel 1993, si attesta il crollo completo della copertura e della parete ovest della colombara; si nota anche un crollo parziale dello spigolo sud-ovest della stessa, successivamente risarcito con materiale cementizio, come si osserva oggi (Figura 27). La foto del 2001 (figura 28) durante dei lavori nella proprietà adiacente sull'edificio lungo l'attuale Via Marconi mostrano la continuità dell'intonaco visibile nella parete sud svettante della torre anche all'interno dell'edificio adiacente; diverso invece l'intonaco al piano terra. Si notano anche la finestra, sulla sinistra, tamponata con l'ampliamento della proprietà adiacente, e la porta comunicante con la torre.

*Figura 28. Foto del 2001 che mostra il prospetto sud della torre; vista dalla proprietà adiacente durante dei lavori. (Archivio Patrimonio SABAP-Vr)*

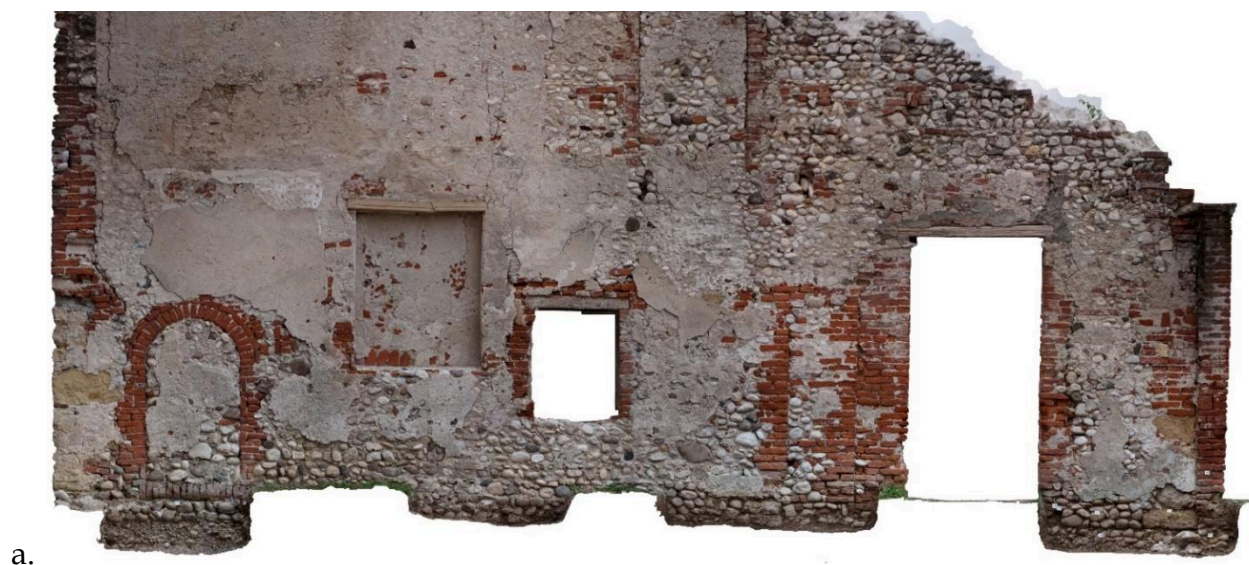
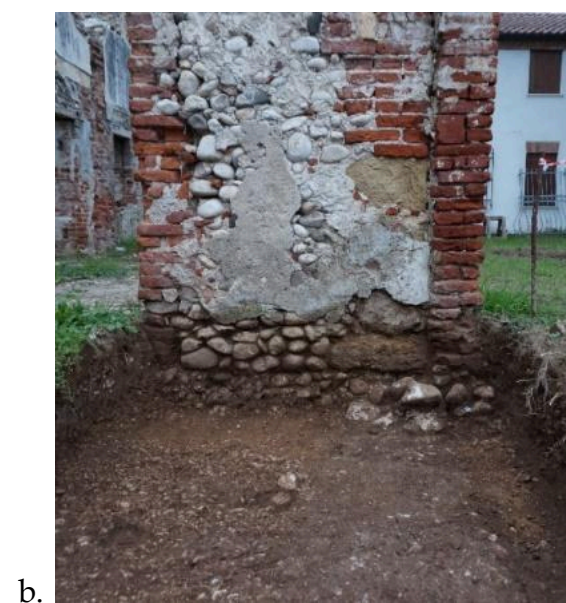
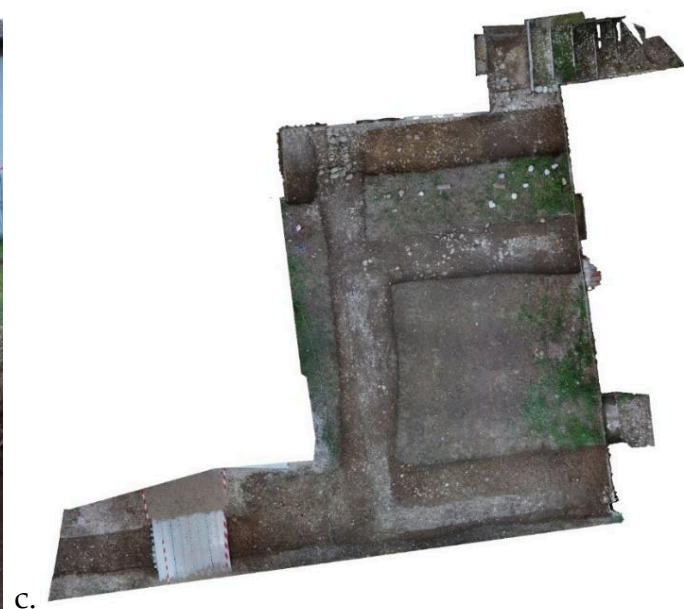
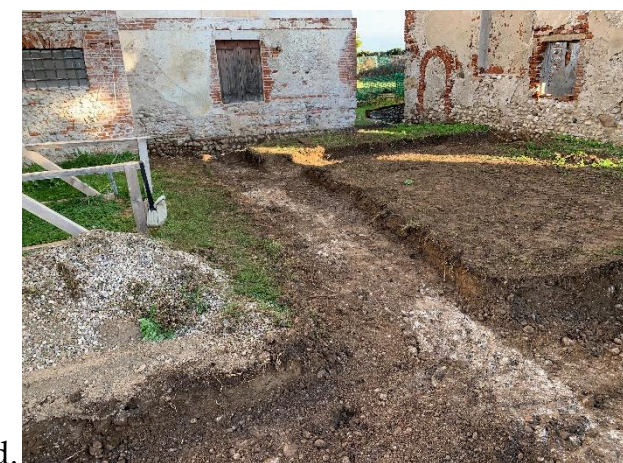
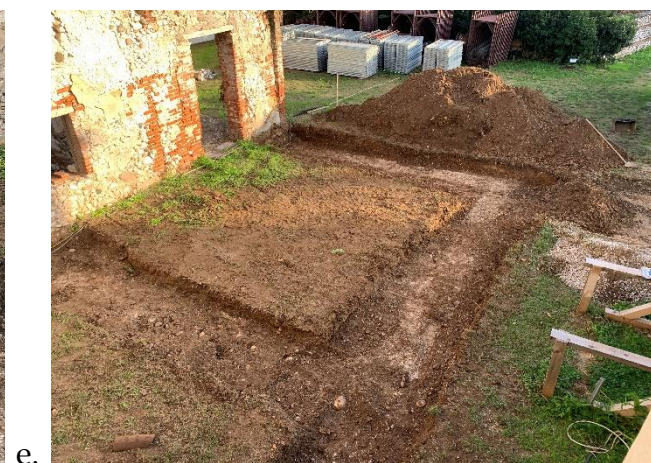
Figura 29. a) Fondazioni della parete ovest della casa, vista verso est; b) dettaglio della prosecuzione del cantonale in pietra al di sotto del

*livello del terreno; c) ortofoto dell'area indagata in corrispondenza del "vano ovest" della casa del padre; d-e) dettagli delle tracce di fondazione del "vano ovest". Ortofoto e foto di I. Bettinardi (2022-2023).*

Sarebbe stato poi **aggiunto un vano ovest**, con la parete orientale di fondo in parte coincidente con il muro perimetrale ovest della casa, in parte, invece, libera e aggiunta con il vano. In quest'ultima porzione è presente un ulteriore cantonale in pietra, il quale prosegue anche al di sotto del terreno (Figura 29b).

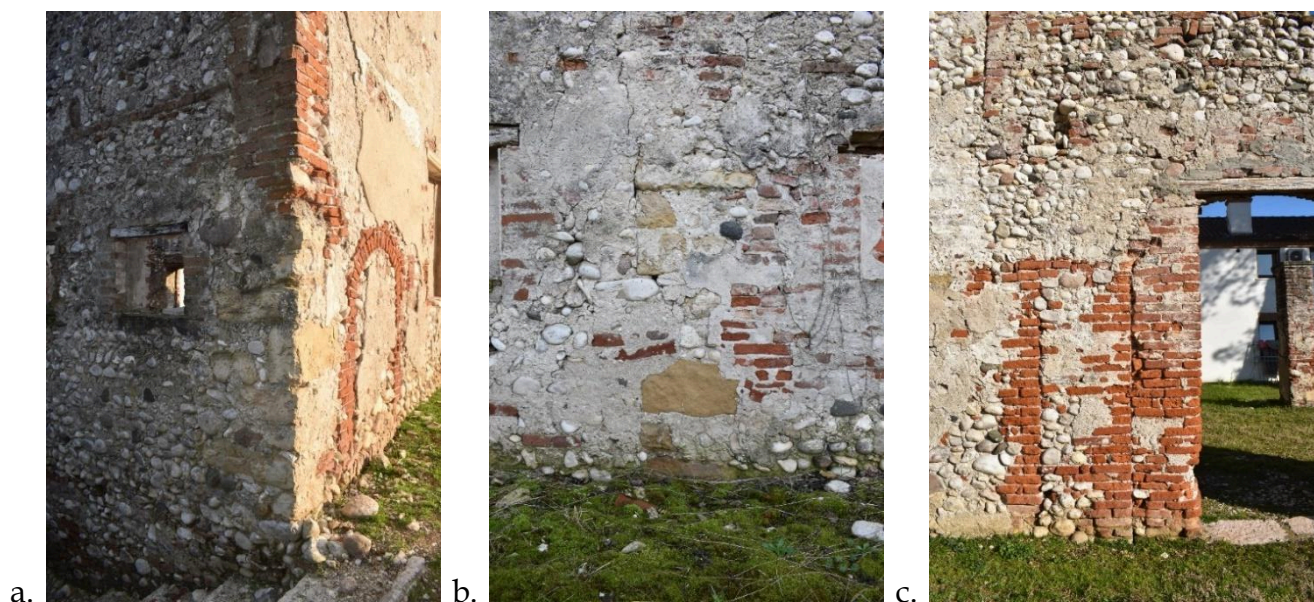
La **torre colombara**, sullo spigolo N-E (Figura 33a), lungo via Marconi, viene delimitata da un cantonale in laterizio con due elementi in pietra simili a quelli impiegati nelle angolate della casa (l'altro spigolo sulla facciata est è coperto da intonaco). La tecnica costruttiva della muratura è analoga a quella del piano terra nelle pareti nord e ovest della casa, ma il muro nord della torre sembra invece appoggiarsi al cantonale della casa (nonostante rappezzi di intonaco rendano difficile la lettura)<sup>5</sup>, ad eccezione di un ammorsamento a metà altezza del cantonale, costruito forse rimuovendo un concio lapideo e innestandovi della muratura in ciottoli e laterizio per collegare le parti (Figura 30b). La colombara potrebbe essere stata,

Figura 30. Angolate della casa del padre: a) spigolo nord-ovest; b) dettaglio del cantonale tra la casa, a destra, e la torre colombara, a sinistra; c) spigolo sud-ovest che delimita la "navata" della casa (si tratta del filare in mattoni verso sinistra).

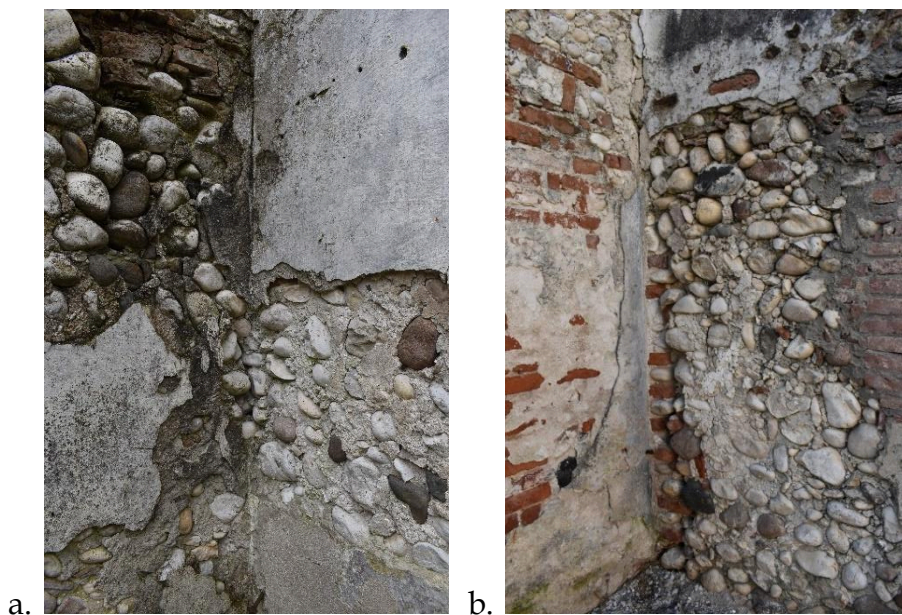
Figura 32. Relazione tra perimetrali sud e ovest del rudere: a) vista verso sud dell'angolo S-O, con ammorsamento dei due muri (quello sud è a sinistra, ovest a destra); b) cantonale S-O in mattoni che risvolta sulla parete sud e interfaccia con tessitura in ciottoli.

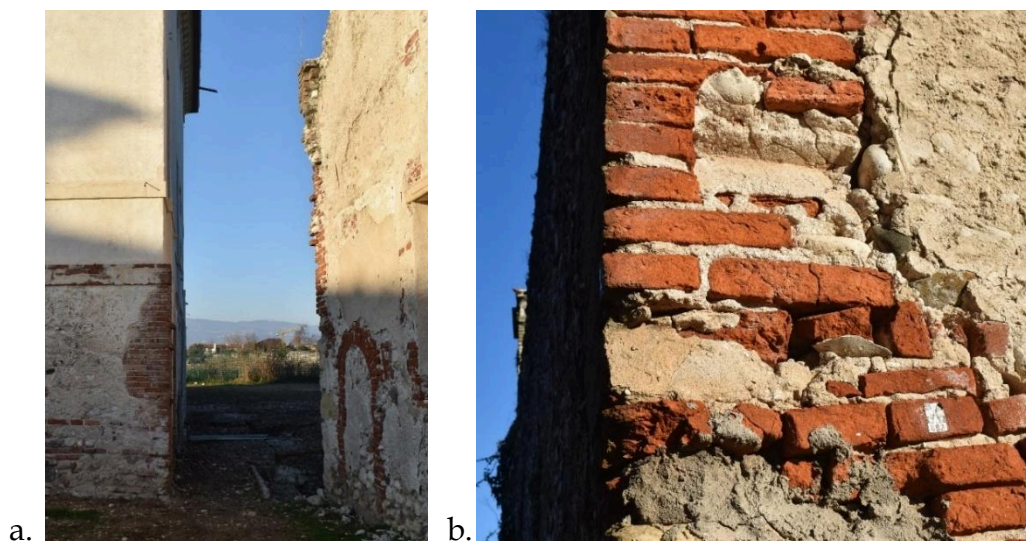
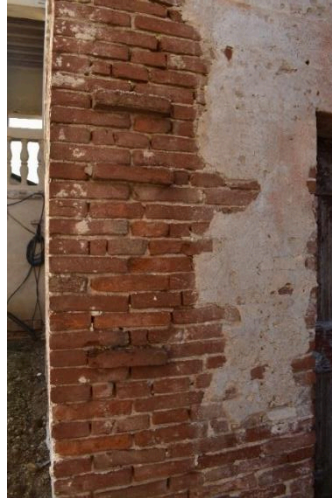
Potrebbe appartenere a questa fase anche il setto di collegamento tra la villa e il rudere (Figura 43a), sebbene non sia chiaro se la conformazione che caratterizzava questo elemento nelle foto del XX secolo fosse quella originale. A circa due terzi della sua altezza da terra, infatti, sulla parete ovest del rudere si rileva una tasca di alloggio di un mattone con andamento inclinato, quasi fosse l'imposta di un arco o di una piattabanda (Figura 43b). Non si esclude potesse trattarsi di un arco di sbadacchio, per collegare villa e rudere<sup>17</sup>. Le morse di attesa presenti sull'angolo S-E della villa sono in fase con il cantonale dell'edificio, il quale sembra rompere l'intonaco preesistente, non più ripristinato, lasciando a vista l'angolo (Figura 43c). Ciò significa che il setto di collegamento potrebbe essere stato aggiunto in un secondo momento rispetto alla costruzione della villa, sebbene su un sedime più antico (quello del vano ovest), e anche della casa del padre, poiché non si trovano tracce di un ammorsamento del cantonale con una struttura adiacente che, quindi, si sarebbe solo appoggiata. Anche sul cantonale N-E del rudere, nella parte più alta, si ritrovano delle morse di attesa e non è chiaro se questa parte sia stata aggiunta successivamente<sup>18</sup>.

Figura 43. a) Tracce del setto che collegava la villa alla casa del padre con le morse d'attesa visibili sull'angolo della villa, verso il basso, e a poco più di metà altezza sulla casa del padre; b) dettaglio dell'alloggio di un mattone inclinato sul cantonale N-O della casa; c) dettaglio dello spigolo S-E della villa, con rottura dell'intonaco e cantonale in mattoni pieni con morse d'attesa in fase con il cantonale stesso.

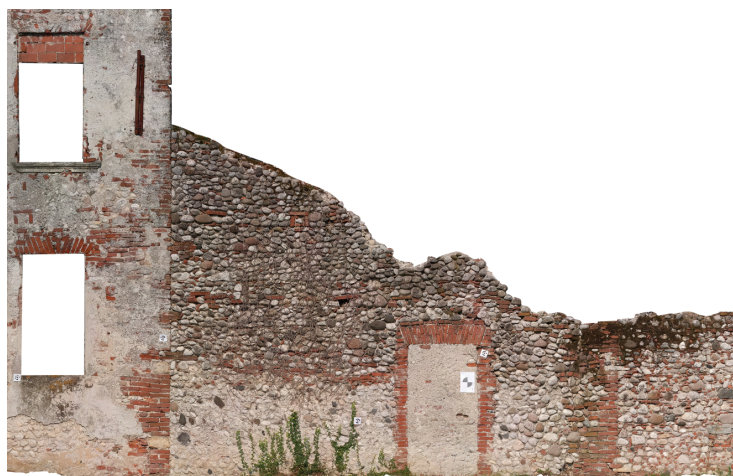
Figura 46. Parete est della tettoia nord del rudere e parte del muro di cinta est (dettaglio dell'ortofoto realizzata dal Politecnico di Milano - Polo Territoriale di Mantova).

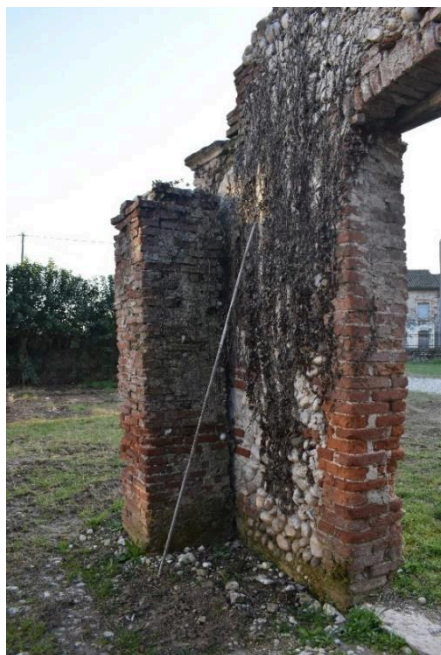
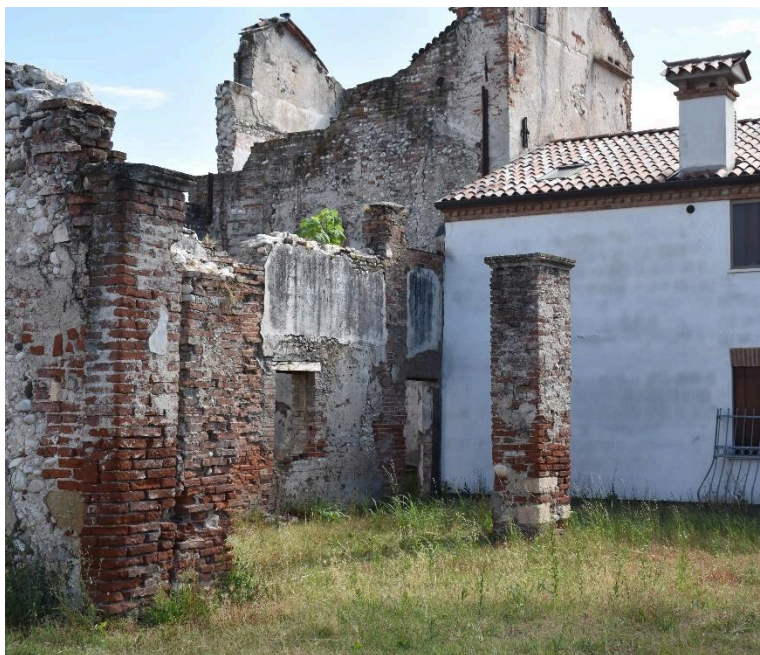
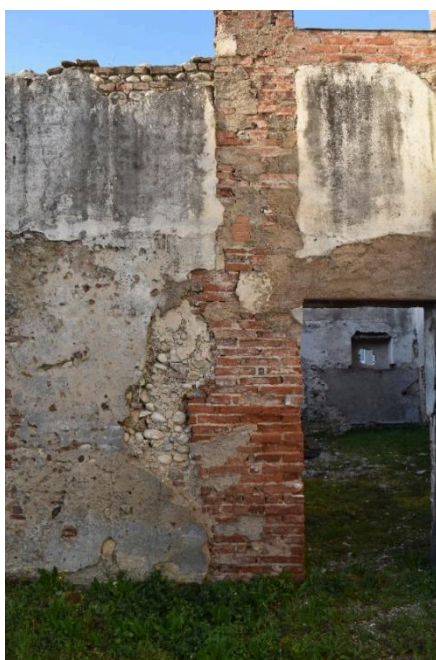
Le indagini archeologiche inseriscono in questa fase anche la costruzione di un pilastro addossato allo spigolo S-O del rudere; lo spessore del pilastro è ridotto e la sua funzione non è chiara. In un momento successivo, sul lato est di questo pilastro ne viene affiancato un altro con spessore quasi doppio (Figura 47a) e i due vengono collegati con un piccolo ammorsamento in mattoni (Bettinardi 2024, p. 66). Vengono forse aggiunti anche gli altri due pilastri, di cui uno ancora oggi presente (Figura 47b), l'altro inglobato nella fase di ampliamento dell'immobile adiacente<sup>23</sup> (Figura 43b). La **tettoia sud** non è, quindi, coeva con il primo impianto della casa del padre, è successiva alla tettoia nord e potrebbe essere stata aggiunta nel XVIII secolo.

I tre pilastri non sono in linea con quelli inglobati nella parete sud<sup>24</sup>, i quali, almeno nella parte in basso, sembrano essere stati inseriti in rottura al muro (Figura 47c). Impossibile, al momento, collocare in una fase costruttiva questi pilastri.

*Figura 47. a) Pilastro sud-ovest della tettoia sud in appoggio alla parete ovest della casa; b) pilastro annegato nella parete sud a sostegno della teza (si nota la costruzione della parte bassa in rottura alla muratura).*

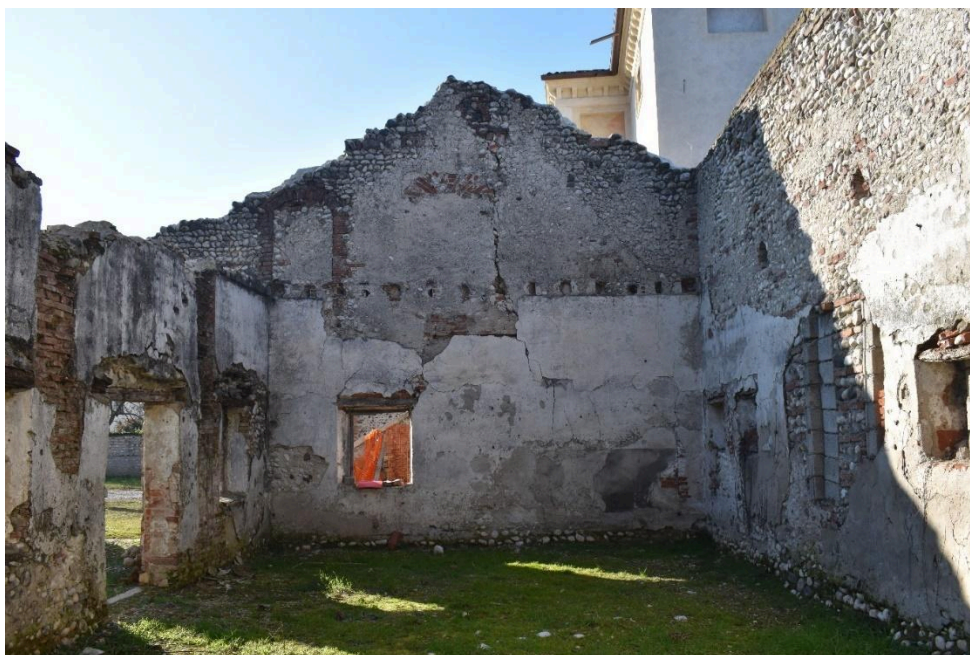
Tra le trasformazioni non databili si rileva lo **spostamento del solaio** di interpiano della casa, con gli alloggi delle travi dell'orditura principale (direzione nord-sud) sulla controparete nord e secondaria (direzione est-ovest) sulla controparete ovest, a cui si aggiungono circa 3 cm di tavolato<sup>26</sup>. Anche l'intonaco tinteggiato di bianco si ferma al di sotto di questo livello, per cui la parte del primo piano, forse adibita a teza, sarebbe stata invece priva di intonaco. Le buche pontaiie individuate all'esterno si allineano al calpestio di questo solaio del primo piano. È difficile pensare che questa altezza di interpiano (pari a 3,56 m) sia quella originale, sia perché considerevole, sia perché non coerente con la soglia della porta rilevata sulla parete ovest (Figura 35); inoltre il solaio di cui rimangono tracce taglia la spalletta della porta al primo piano. Il livello di calpestio originario sarebbe più basso di circa 50 cm, ossia dove si rileva in controfacciata sud un tamponamento in mattoni pieni, con un'altezza di interpiano comunque considerevole e poco proporzionata con la porta nord-ovest al piano terra.

*Figura 48. Tracce del solaio più recente nelle controfacciate nord e ovest; si individua la stanza del piano terra intonacata in bianco, mentre al piano superiore (teza), le pareti sono nude.*

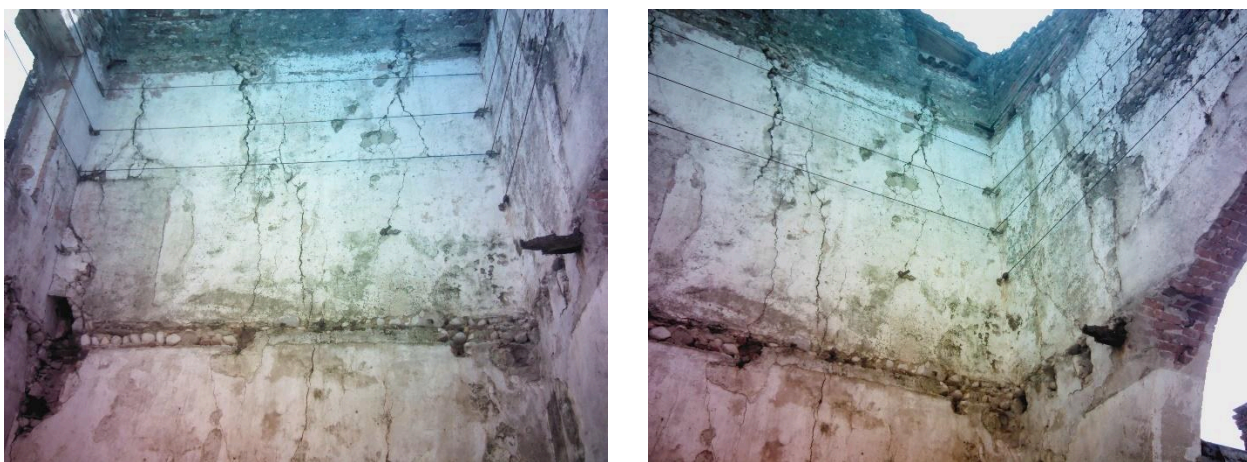
*Figura 49. Tracce di una scala che saliva dal primo al secondo livello della torre colombara, in controfacciata sud.*

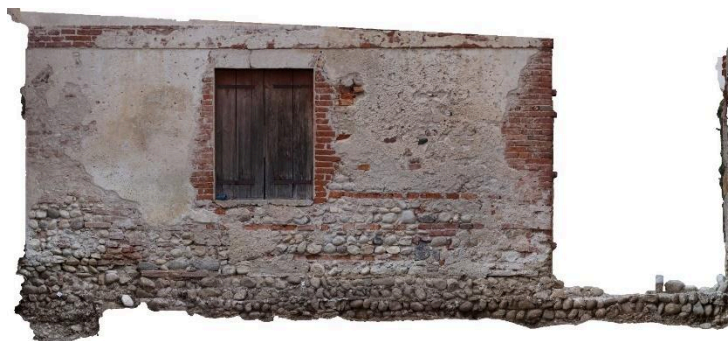
In particolare, lo spigolo S-E della villa non sembra originale poiché l'intonaco è stato rotto; potrebbe essere stato ricostruito assieme alla costruzione del setto di collegamento con la casa del padre. I mattoni che fungono da morsa sono però costruiti assieme all'angolata della villa e si ritrovano anche nell'angolo della casa. Guardando il prospetto est della villa sembra però che l'angolata sia un tutt'uno con la spalletta est della porta. Quindi anche questa spalletta sarebbe ricostruita? Ma prima o dopo il cantiere palladiano? Quello a sud era un muro del vano ovest del rudere poi rimaneggiato con l'intervento palladiano? Oppure ricostruzione dell'angolata successiva?
