## Studio sul prospetto nord di **VILLA FORNI CERATO**

Quaderno di ricerca realizzato da  
**VILLA FORNI CERATO FOUNDATION**  
22 maggio 2024

Questo studio sulle geometrie della facciata nord di Villa Forni Cerato è realizzato dall'omonima Fondazione per aiutare a fare le scelte più giuste nell'opera di restauro.

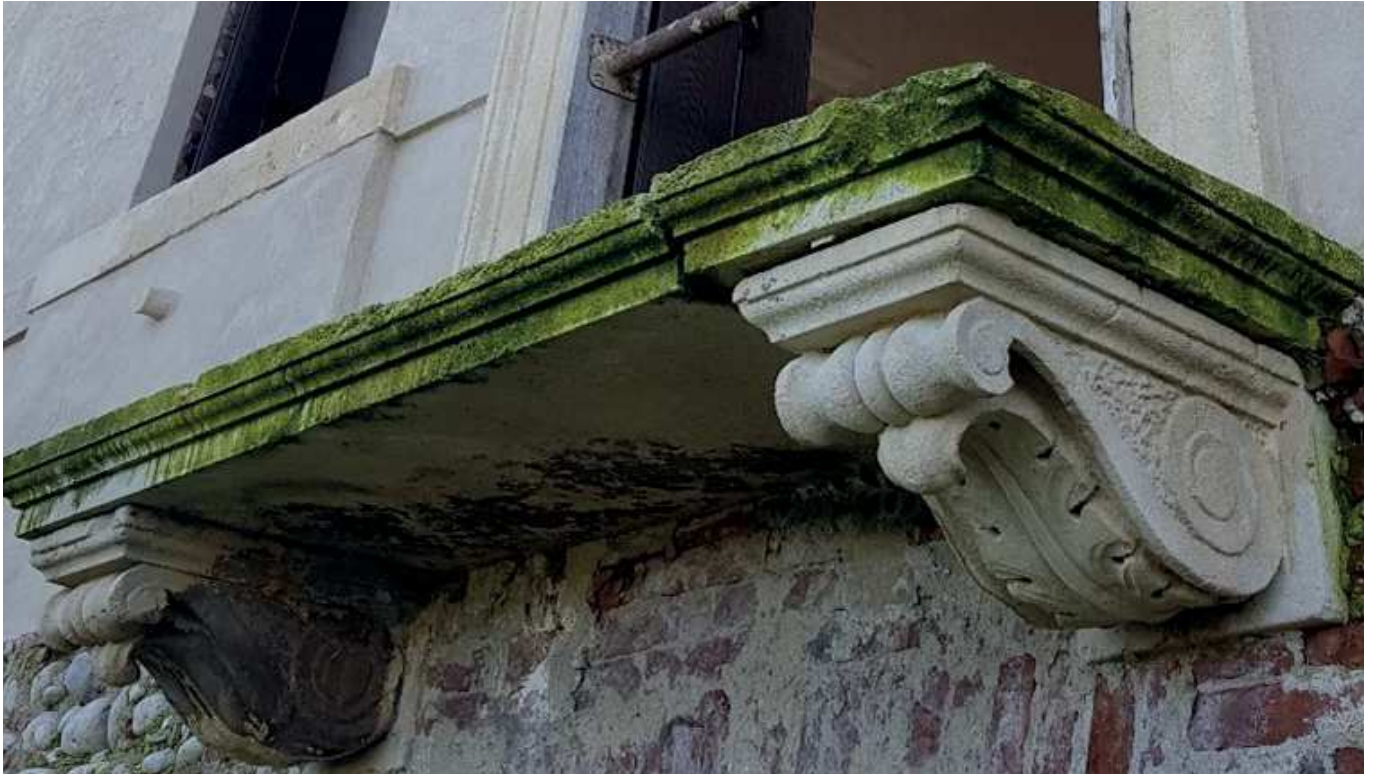
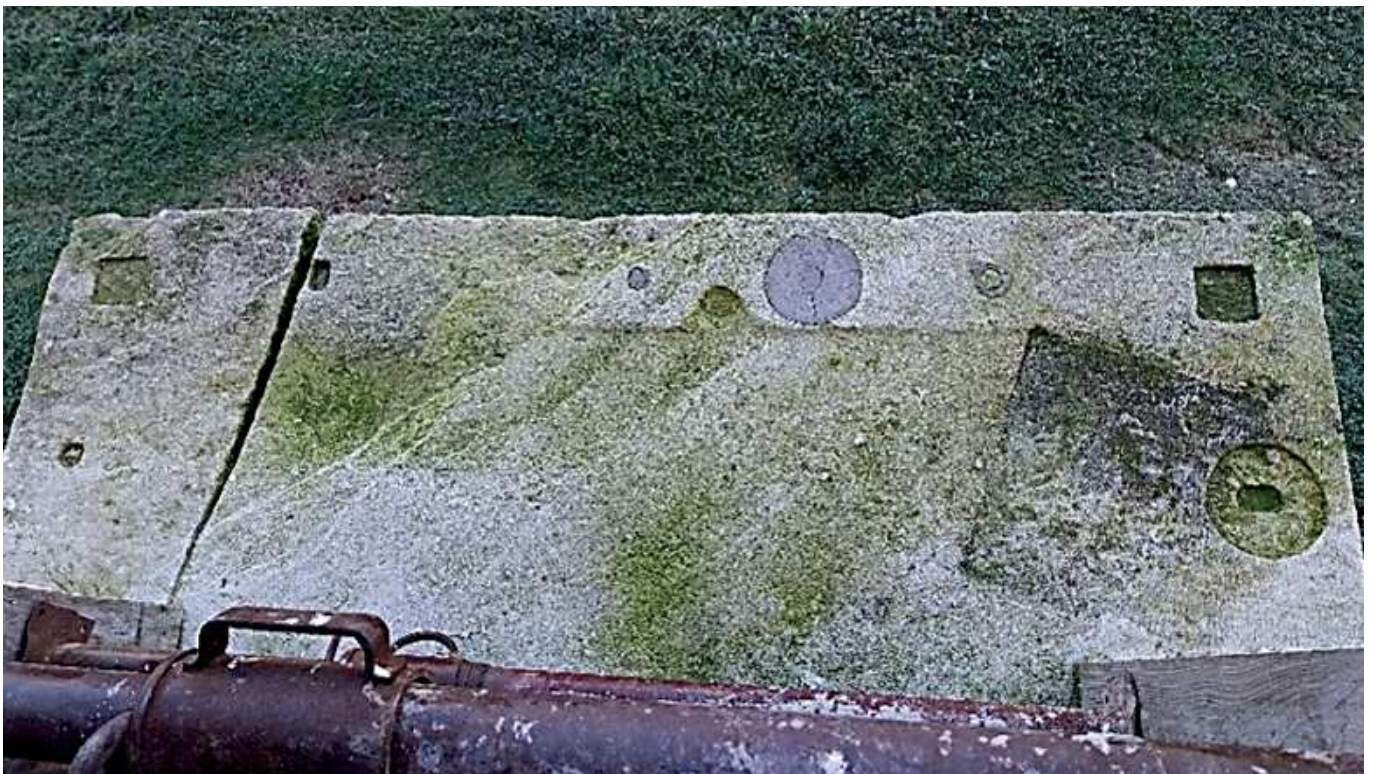
Alcuni elementi della costruzione sono ancora esistenti, come ad esempio il terrazzo del poggiolo che presenta una fessurazione passante e due supporti inferiori con mensole a voluta.

*Il terrazzo sul lato nord costruito nel 1902*

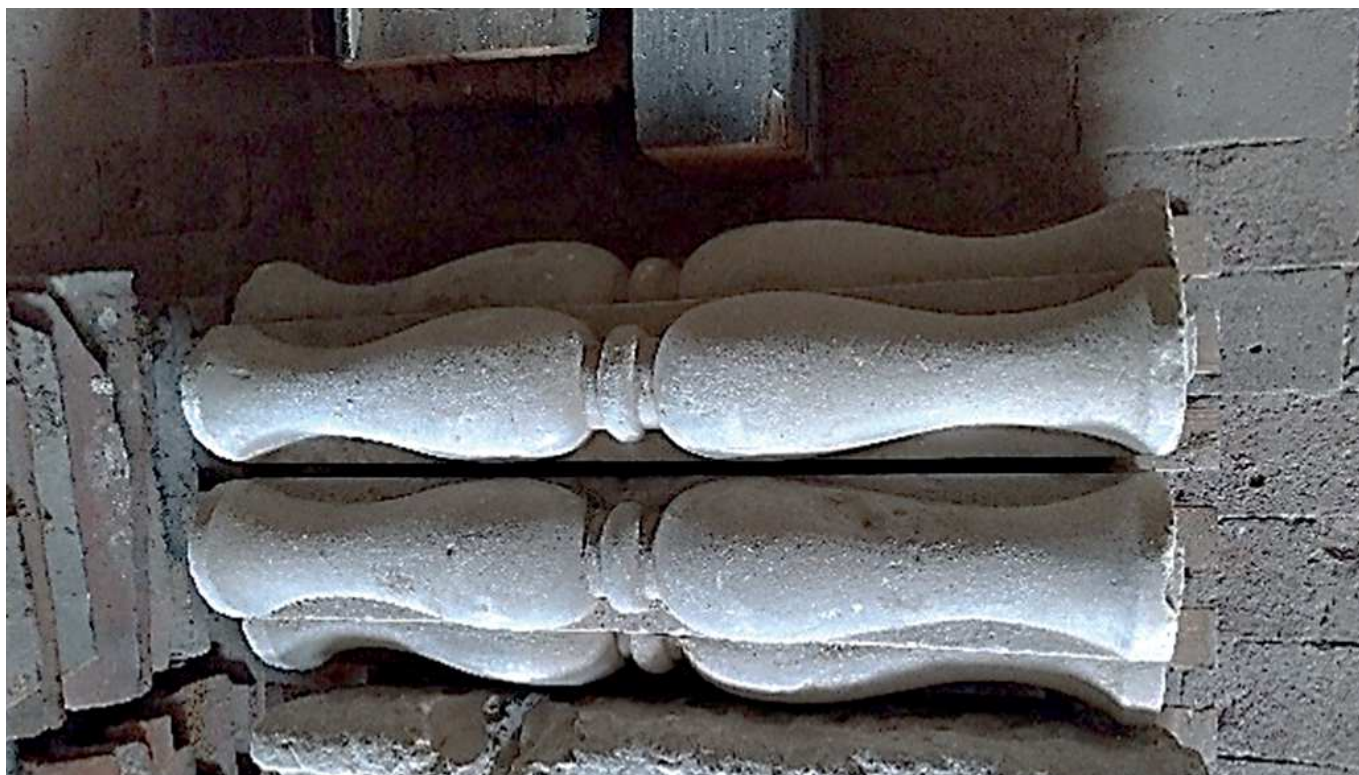
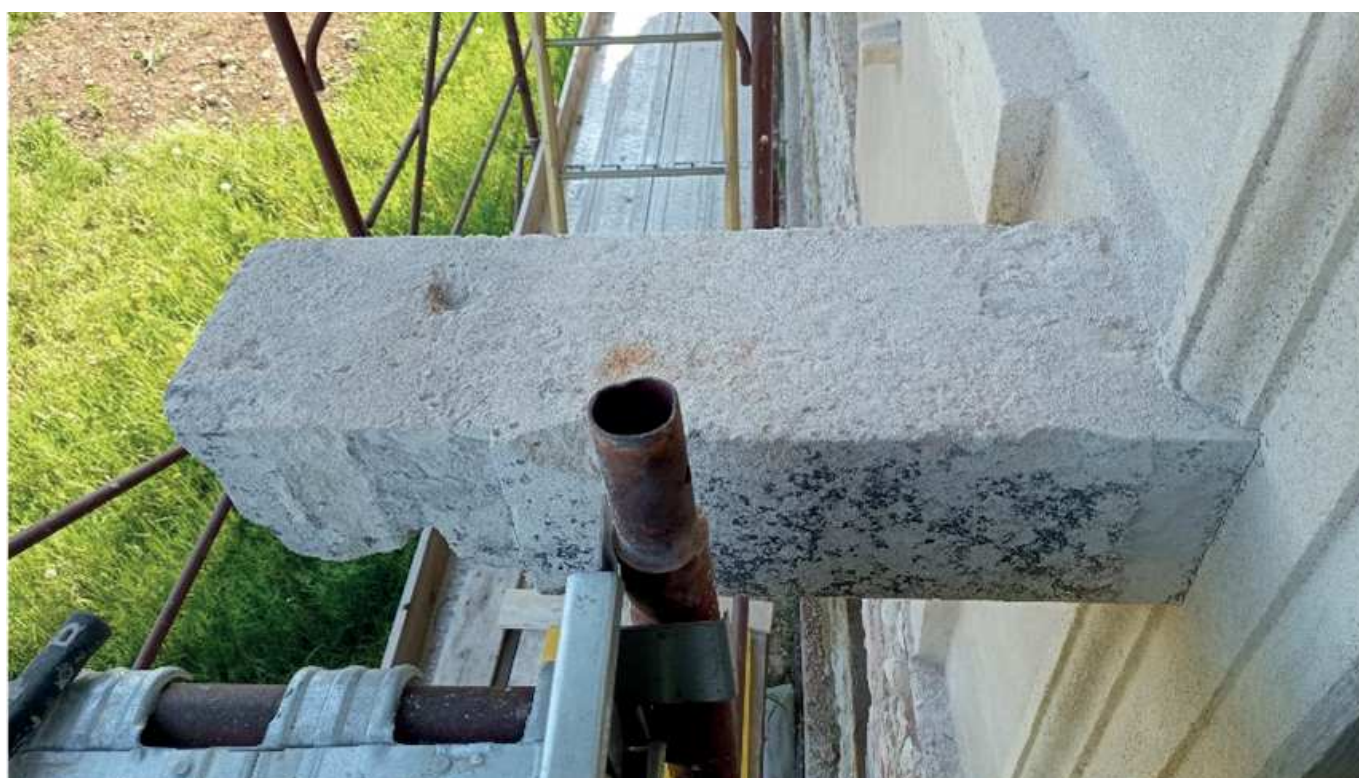
Inoltre, sono state ritrovate a terra le due balaustre angolari e l'architrave lapideo ad est ancora in sede. Quest'ultimo è stato rimosso durante i lavori di restauro per motivi di sicurezza ed entrambi sono stati depositati al piano terra. L'elemento era vincolato strutturalmente alla muratura senza interessare la cornice lapidea del portale, cioè in modo non invasivo, sostenuto da un perno metallico.

*Le balaustre angolari e l'architrave lapideo*

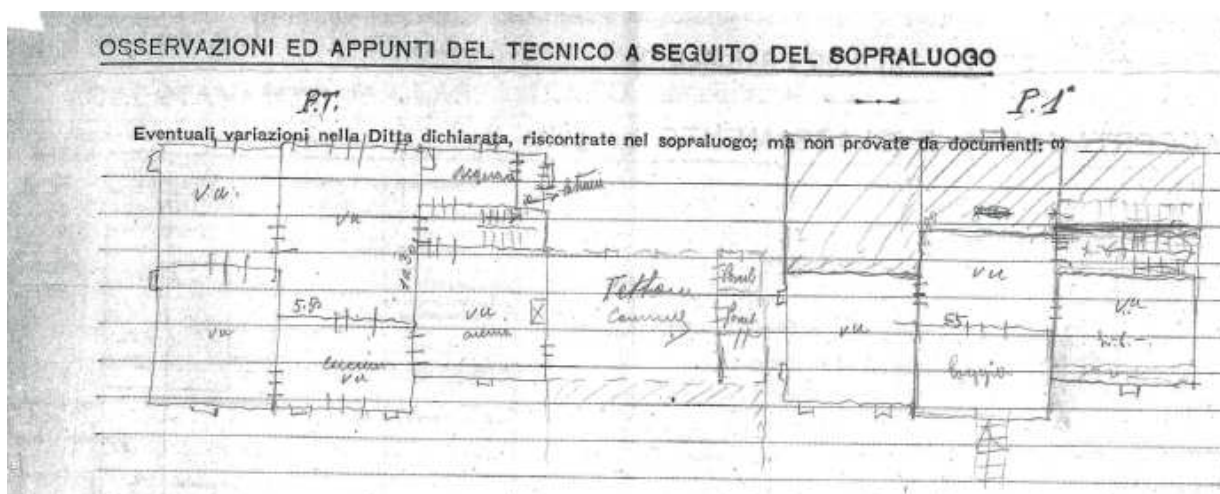
*I documenti catastali censiti il 23 gennaio 1946 con le due unità catastali, e in basso il catasto attuale*

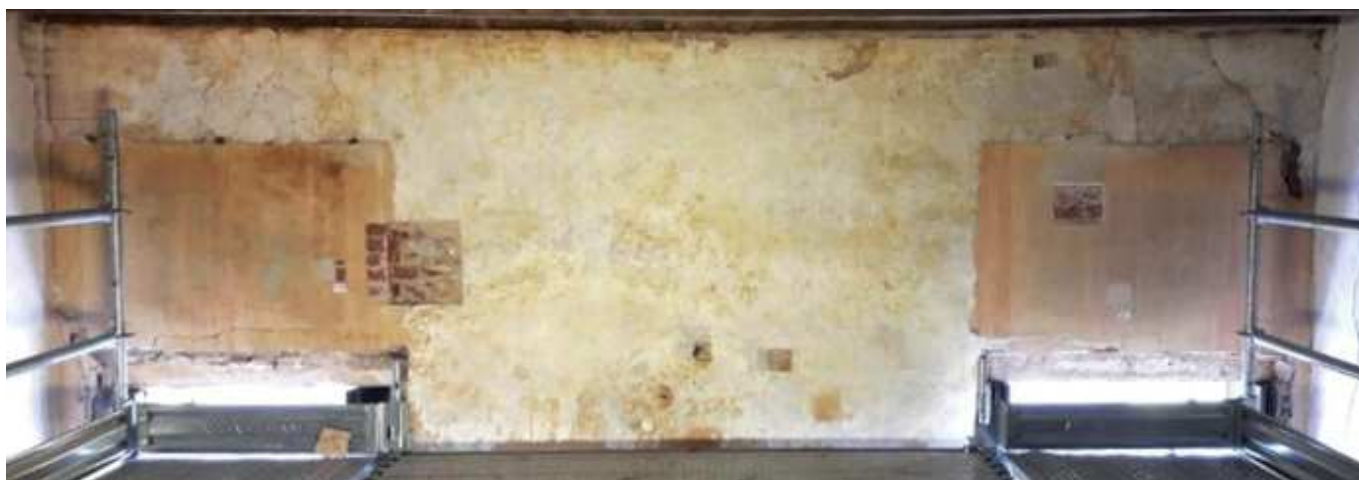
Le tamponature delle aperture visibili in facciata nord sono del tutto simili, sia nell'allettamento dei mattoni che nella stratigrafia degli intonaci che le ricoprono, alla tamponatura della porta al piano terra ad est dell'avancorpo. Saggi effettuati hanno messo in evidenza la presenza dello scialbo bianco liscio anche nelle spallette all'interno delle aperture tamponate.

*Dettaglio delle due nicchie murate all'interno in corrispondenza del salone al piano nobile*
